Informe de tasación

PEUGEOT 208

BLUEHDI 73KW (100CV) ACTIVE

VIN	VR3UBYHTKP5069990
Primera matriculación	25/7/2023
Kilometraje del vehículo	55.249 km

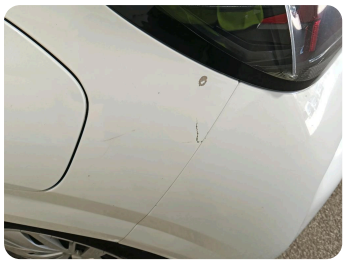
9 | Puerta Tras Iz

Tipo de daño	Golpe(s) y arañazo(s)
Modo de reparación	Reparar + Pintar
