Zustandsbericht

Protokollnummer: 48311927
Auftrags-Nr / Referenz: 17415583
Besichtigungsdatum: 26.10.2026

Hersteller / Modell	Volvo XC40 B3 B DKG Core		
Kennzeichen	SLS-XC 85	**Fahrgestellnummer**	YV1XZK7V8S2481232
Erstzulassung	18.09.2024	**Laufleistung (abgelesen)**	26.868 km
HSN/TSN	9101 / BUO 00010	**Kraftstoffart**	Hybr.Benzin/E
Fahrzeugart	Geländewagen	**Antriebsart**	Frontantrieb
Schadstoffklasse	EURO6	**Getriebe / Anzahl Gänge**	Automatik
Farbe	Grau Metallic	**Besichtigungszustand**	ausreichend
Leistung	120 kW	**Nächste HU**	09/2027
Hubraum	1.969 ccm	**Zylinder**	4
Wartungsheft / Nachweis	digitaler Nachweis / unvollstä…	**Restlauf bis Service**	0 km
Letzte Wartung	09/2025 bei 17.622 km	**Polsterart**	Stoff
Vorschaden	Keine Feststellbar	**Polsterfarbe**	Grau-Schwarz
Nachlackierung	Keine Feststellbar	**zul. Gesamtgewicht**	2.220 kg
Dokumente	ZB I vorhanden (Kopie)	**Anzahl Halter**	unbekannt
Schlüssel soll/ist	2/2	**Anzahl Sitze / Türen**	5 / 5
Vertragsnummer	17415583	**Re-Import**	Nein

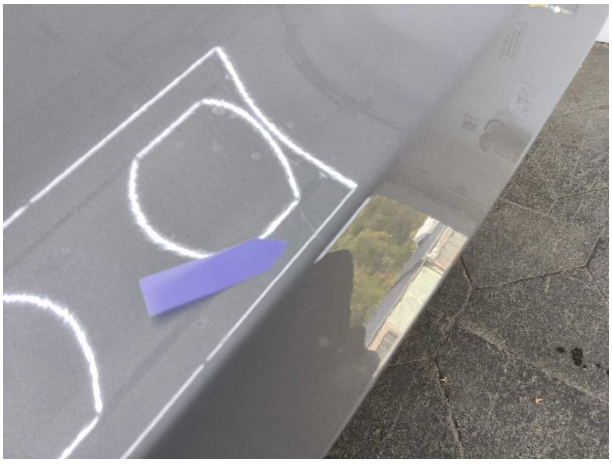
Beschädigung #1: Heckklappe/-tür: Heckklappe - Kratzer - Smart Repair

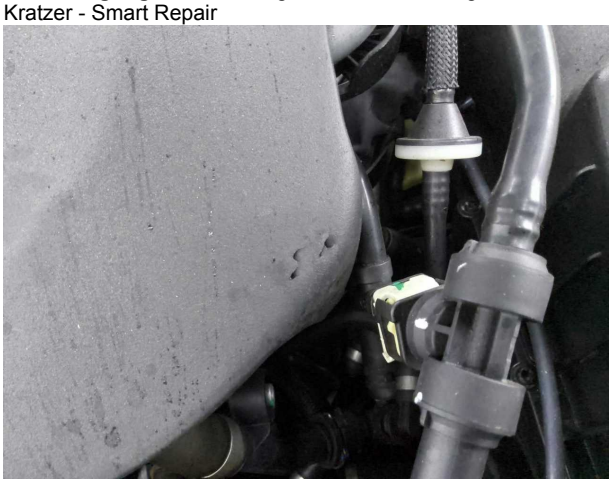
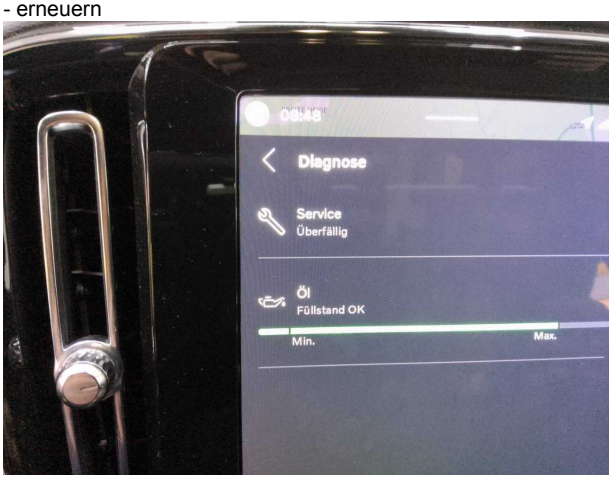
Beschädigung #3: Motor: Motorabdeckung - beschädigt - erneuern

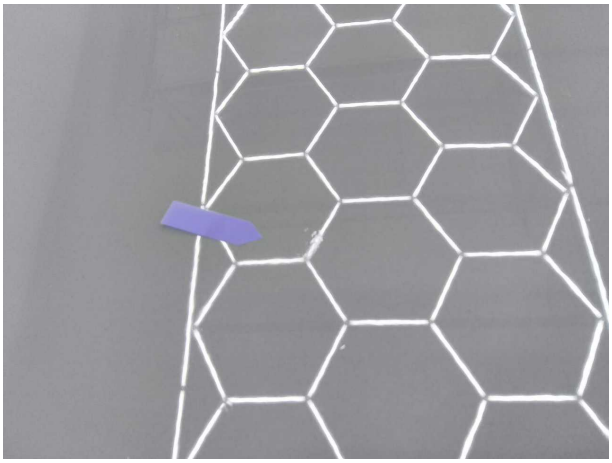
Beschädigung #4: Seitenwand rechts: Radhausverbreiterung - Kratz… - erneuern

Beschädigung #4: Seitenwand rechts: Radhausverbreiterung - Kratzer - erneuern

Beschädigung #5: Sonstiges: Inspektion/Wartung - fällig - durchführen

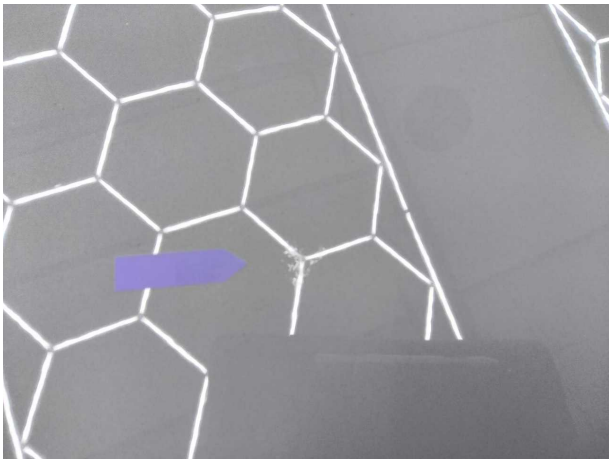
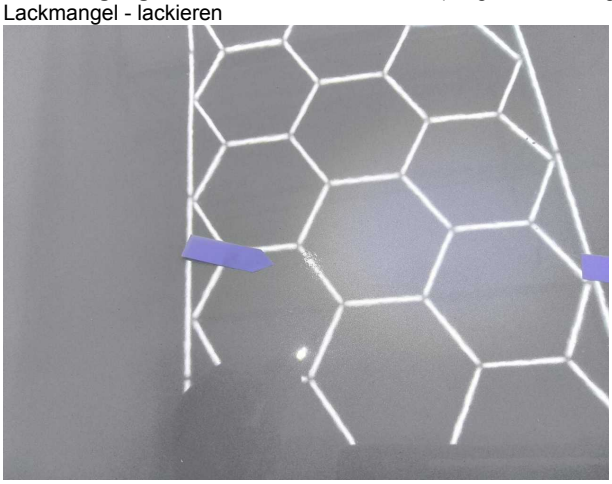
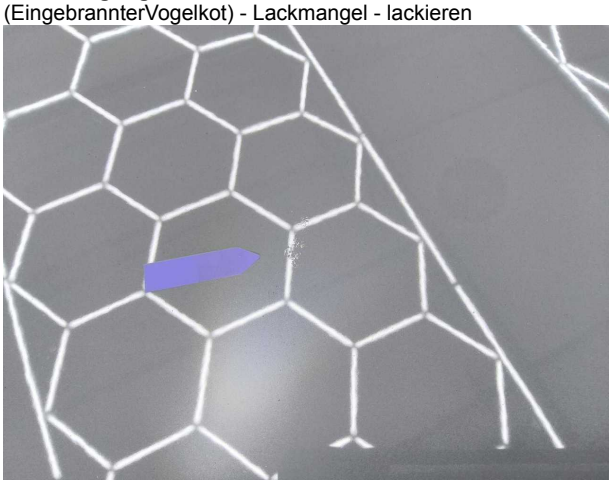
Beschädigung #6: Motorhaube: Motorhaube (EingebrannterVogelkot) - Lackmangel - lackieren

Beschädigung #6: Motorhaube: Motorhaube (EingebrannterVogelkot… Lackmangel - lackieren
