Athlon Verkaufsexpertise

Kunde :	**Athlon Germany KD**		
Berichtsnummer :	**0000000946633-DE949**	**Vertragsnummer :**	**12188265**
Amtl. Kennzeichen :	**KÜN-IF 52E**

BMW iX3 .

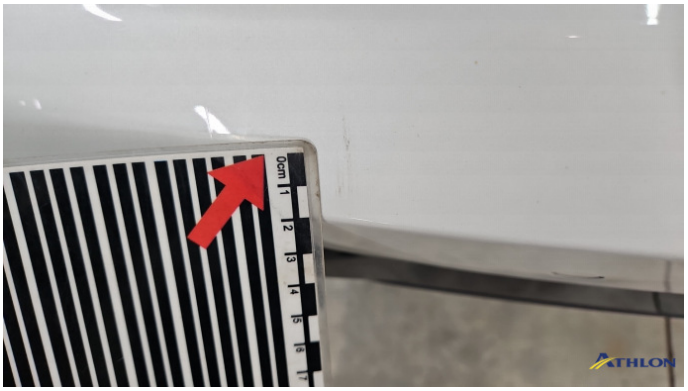
Bauteil	Schaden
1.	Motorhaube	Steinschlag
2.	Stoßfänger Vorne	Steinschlag
3.	Felge Hinten - Links	Kratzer
4.	Heckklappe	Beklebt
5.	Stoßfänger Hinten	Kratzer

2. Stoßfänger Vorne
Steinschlag
