LVV Nr	380075
Hersteller	Mercedes-Benz
Model	Vito
Variante	Pro 116 CDI
Listenpreis	41.081,00
VIN	W1V44760314168155
Erstzulassungsdatum	1.10.2022
Kennzeichen	CW S5339

DEKRA-Nr: 0210 / 512085 / 2026 / B088786000244 vom 02.11.2026

Zustandsbericht / Minderwertgutachten

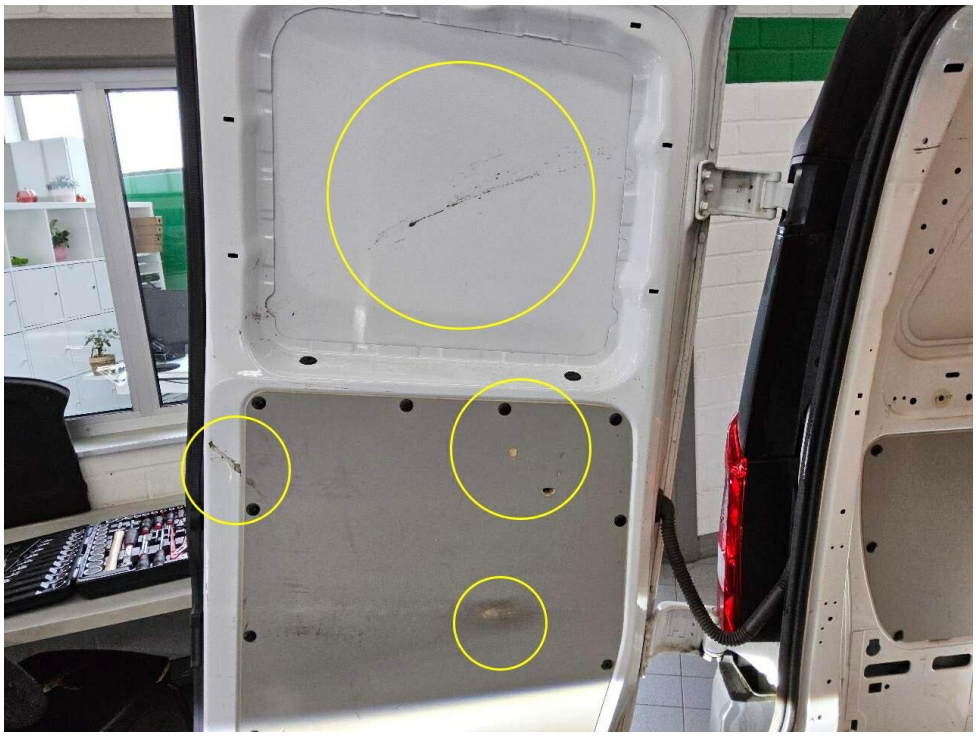
Bild 14 : Laderaum mehrere Kratzer

Laderaum mehrere Kratzer, (Bild 12, 13, 14)
Innenraum mehrere leichte Abnutzungsspuren,
Außenspiegelgehäuse links Kratzer, (Bild 22)
Hecktür hinten rechts leichte Delle, (Bild 31, 32)
Motorhaube mehrere leichte Dellen, (Bild 33, 34)

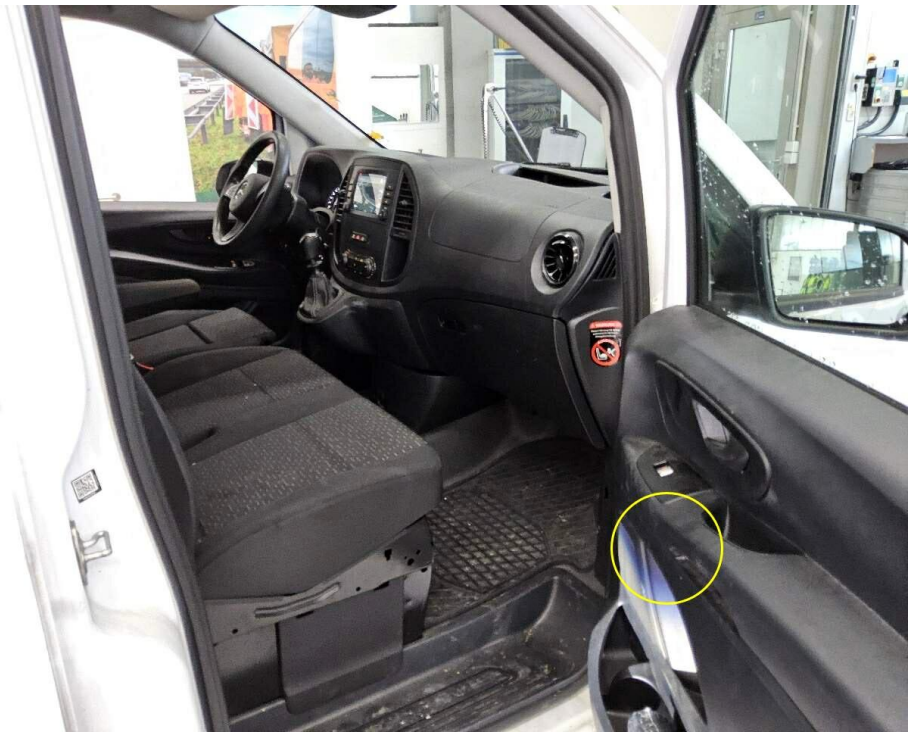
Bild 20 : Innenraum mehrere Abnutzungsspuren

Bild 21 : Innenraum mehrere Abnutzungsspuren

Bild 22 : Außenspiegelgehäuse links Kratzer

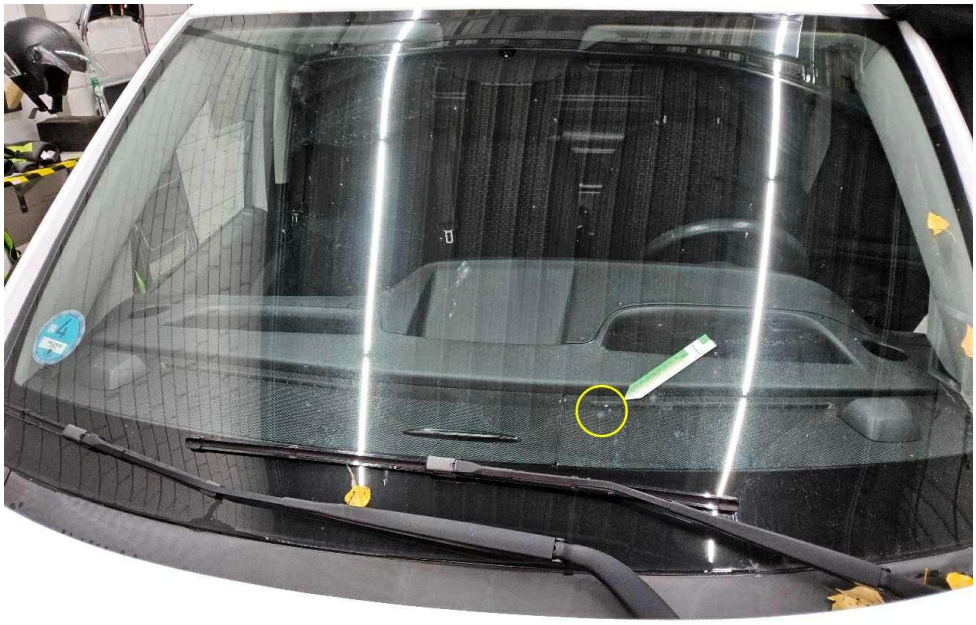
Bild 23 : Windschutzscheibe Steinschlag mit Rissbildung

1. Karosserie beklebt, reinigen (Bild 15, 16, 17, 18, 19)
2. Türfangband A-Typische Geräusche, erneuern
3. Windschutzscheibe Steinschlag mit Rissbildung, smart repair (Bild 23, 24)
4. Motorraumdämmmaterial Nagetierschaden, erneuern (Bild 25, 26)
5. Seitenwand hinten links Beule, drücken (Bild 27, 28)
6. Hecktür hinten links mehrere Beulen, drücken (Bild 29, 30)
7. Stoßfängerverkleidung vorne mehrere Kratzer, erneuern (Bild 35, 36, 37, 38)
8. Streifschaden hinten rechts, instandsetzen (Bild 39, 40, 41)
9. Stoßfängerverkleidung hinten mehrere Kratzer, erneuern (Bild 42, 43, 44)
10. Hauptuntersuchung fällig, prüfen und Befund festlegen, Schadenerweiterung möglich (Bild 45)

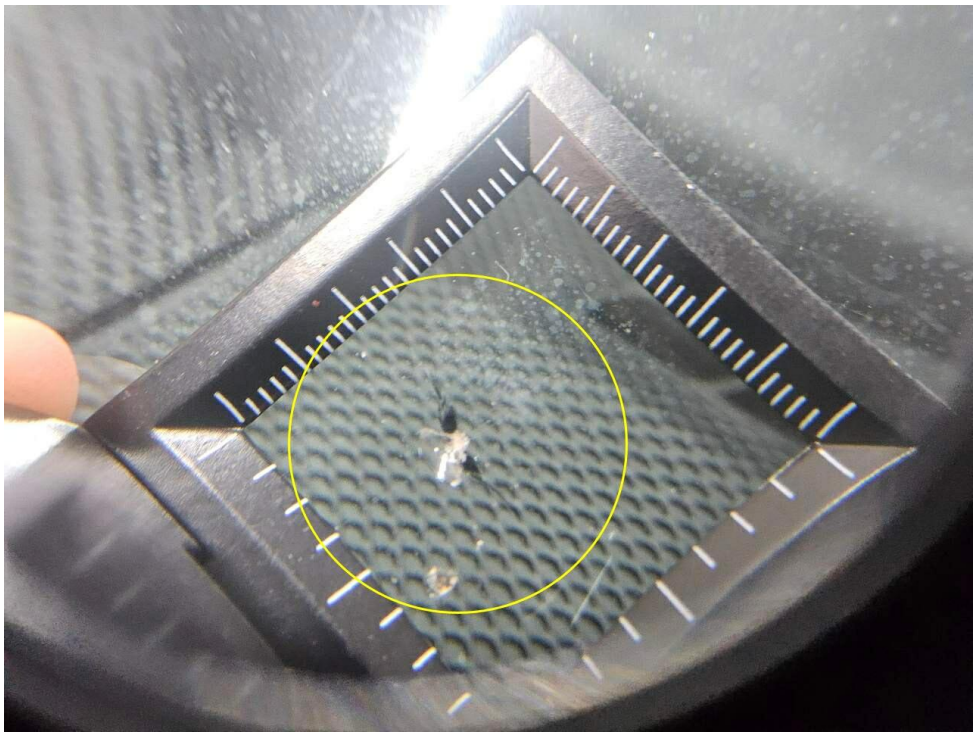
Bild 24 : Windschutzscheibe Steinschlag mit Rissbildung

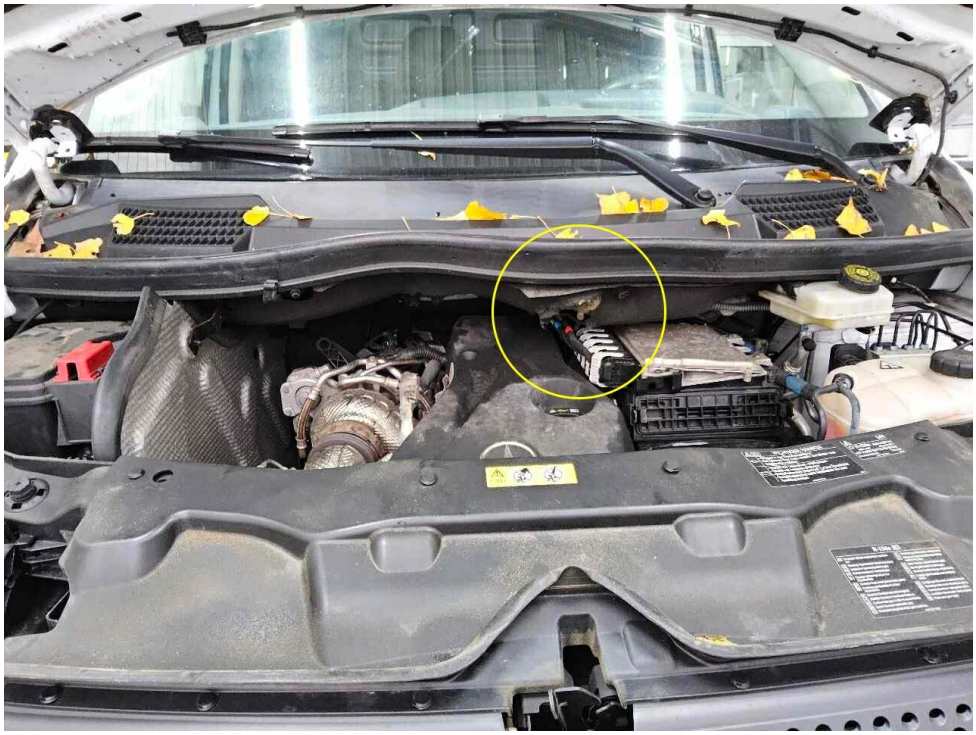
Bild 25 : Motorraumdämmmaterial Nagetierschaden

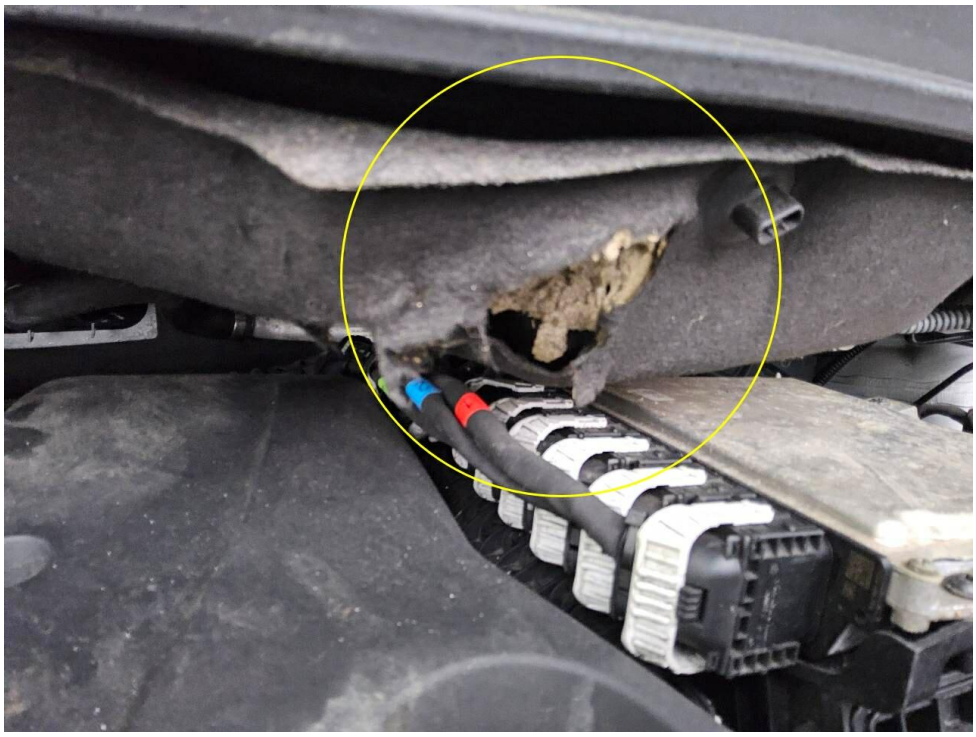
Bild 26 : Motorraumdämmmaterial Nagetierschaden

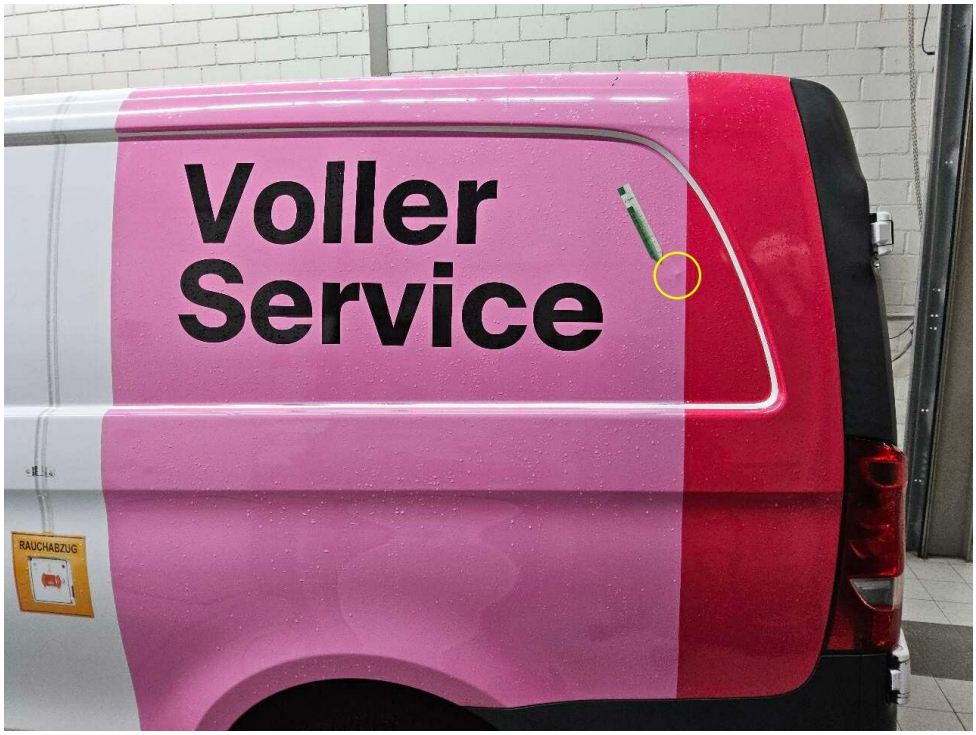
Bild 27 : Seitenwand hinten links Beule

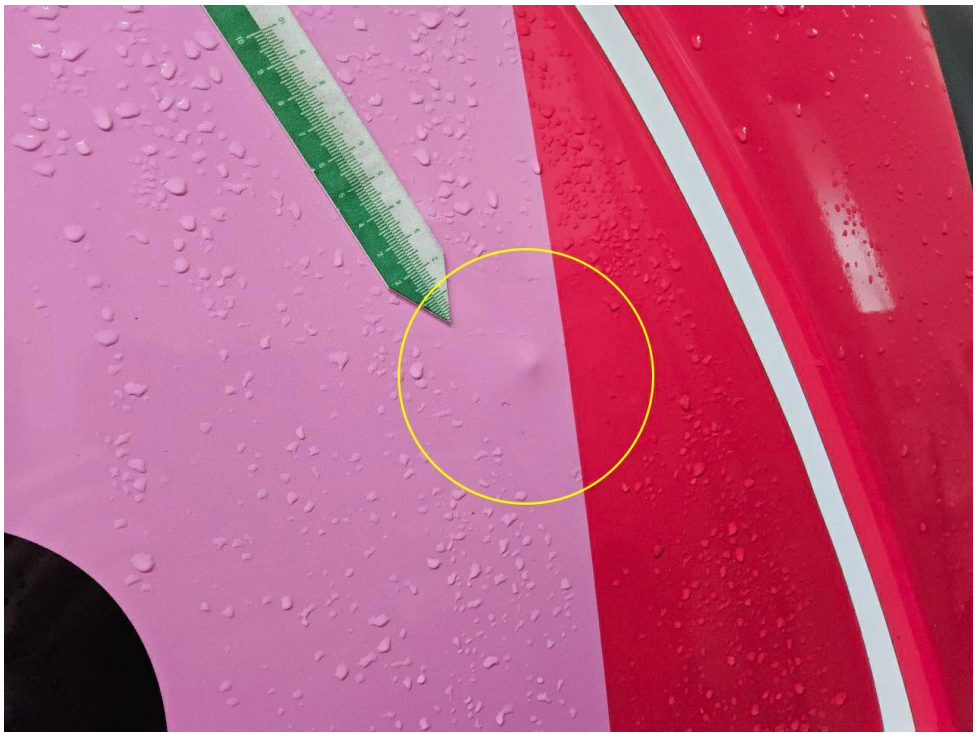
Bild 28 : Seitenwand hinten links Beule

Bild 29 : Hecktür hinten links mehrere Beulen

Bild 30 : Hecktür hinten links mehrere Beulen

Bild 31 : Hecktür hinten rechts leichte Delle

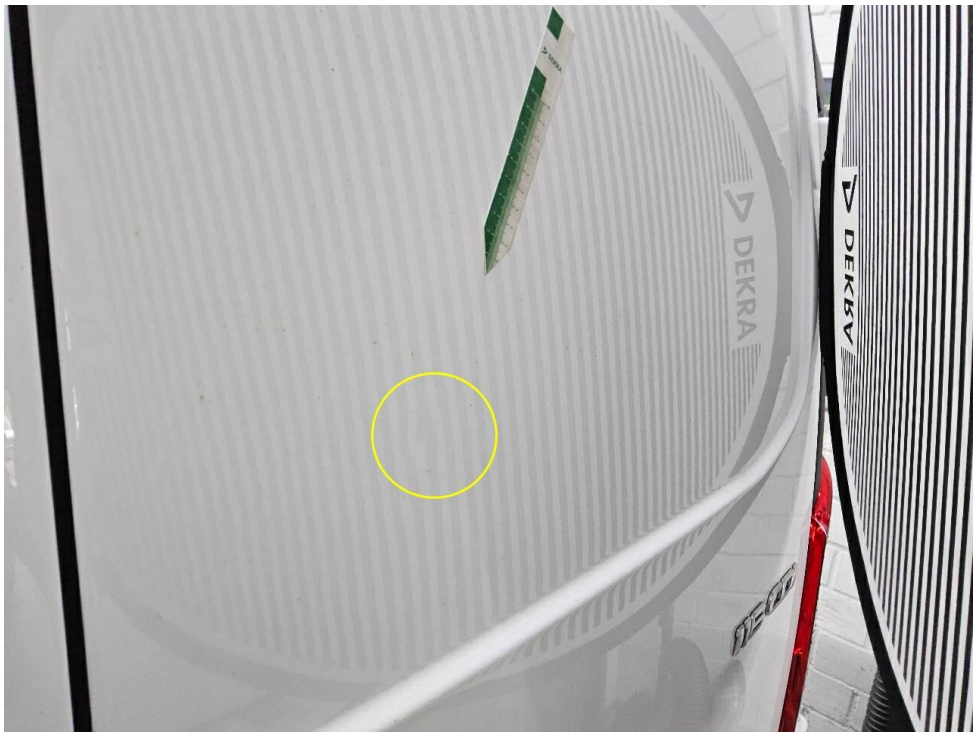
Bild 32 : Hecktür hinten rechts leichte Delle

Bild 33 : Motorhaube mehrere leichte Dellen

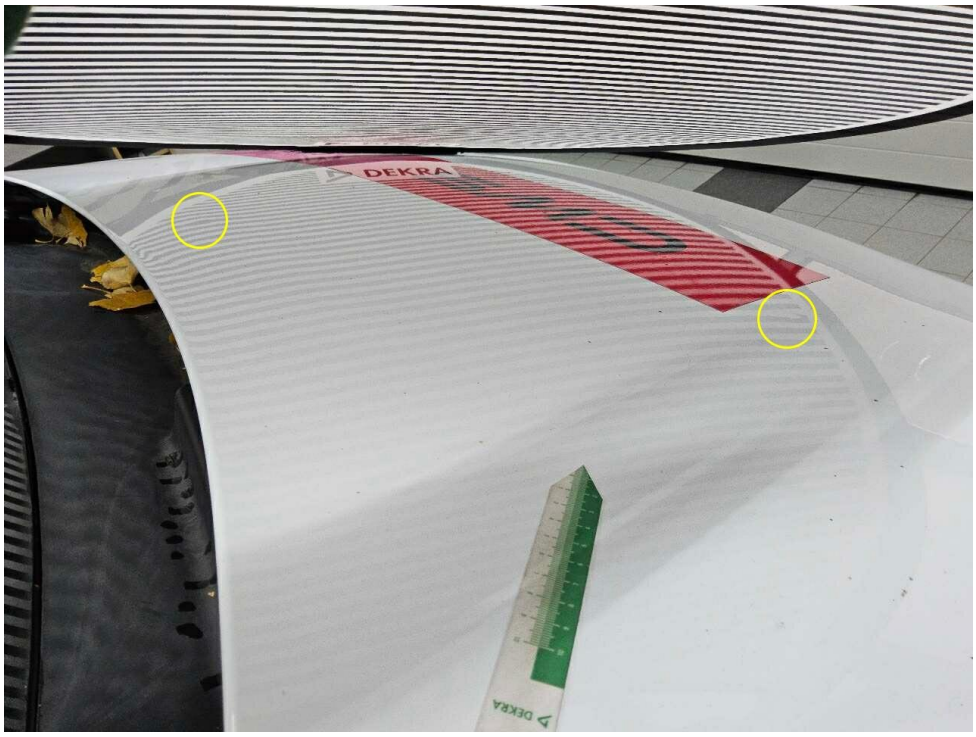
Bild 34 : Motorhaube mehrere leichte Dellen

Bild 35 : Stoßfängerverkleidung vorne mehrere Kratzer

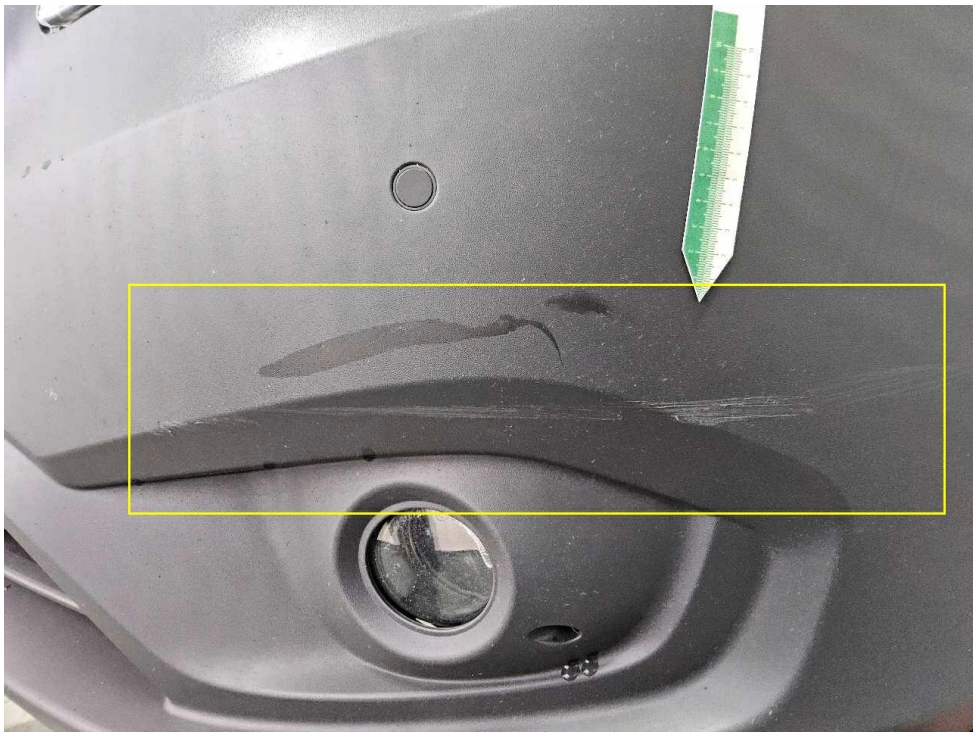
Bild 36 : Stoßfängerverkleidung vorne mehrere Kratzer

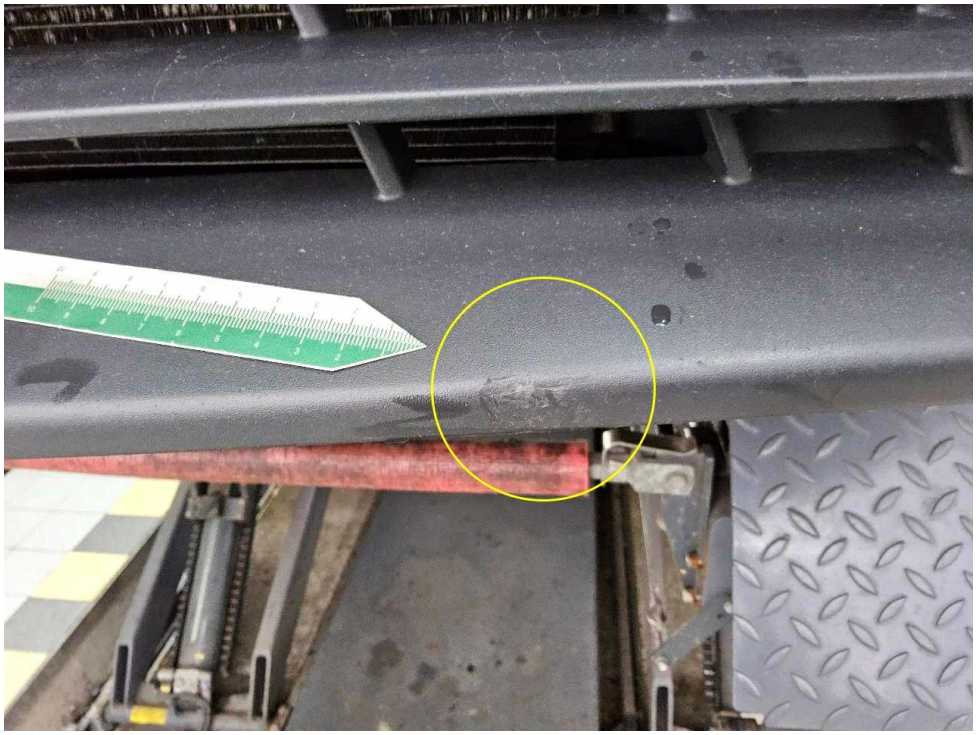
Bild 37 : Stoßfängerverkleidung vorne mehrere Kratzer

Bild 38 : Stoßfängerverkleidung vorne mehrere Kratzer

Bild 39 : Streifschaden hinten rechts

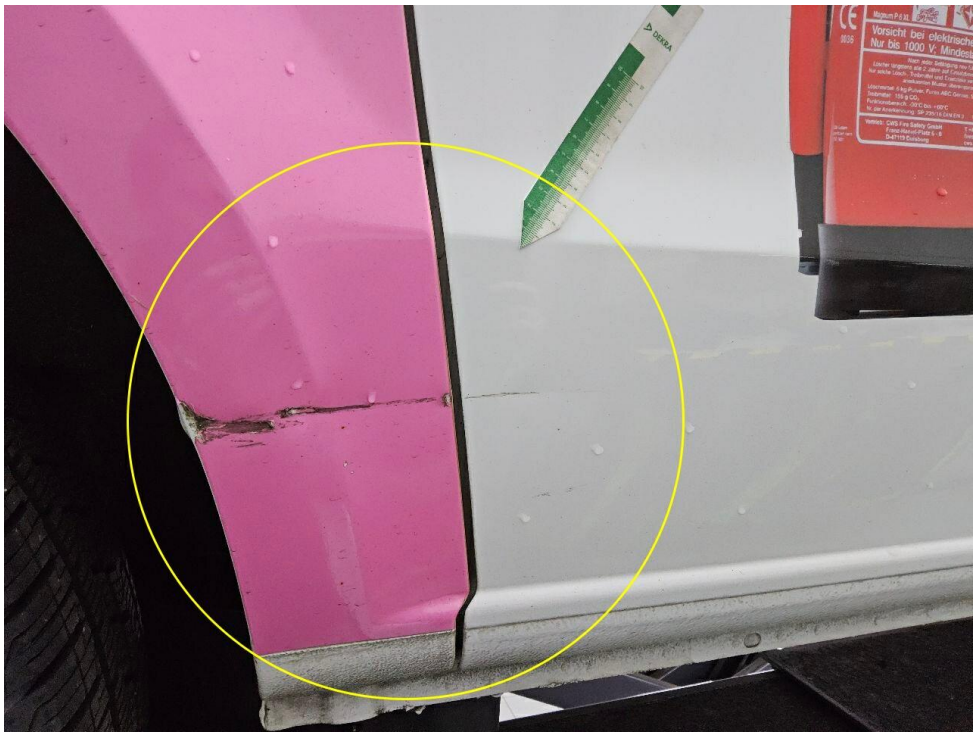
Bild 40 : Streifschaden hinten rechts

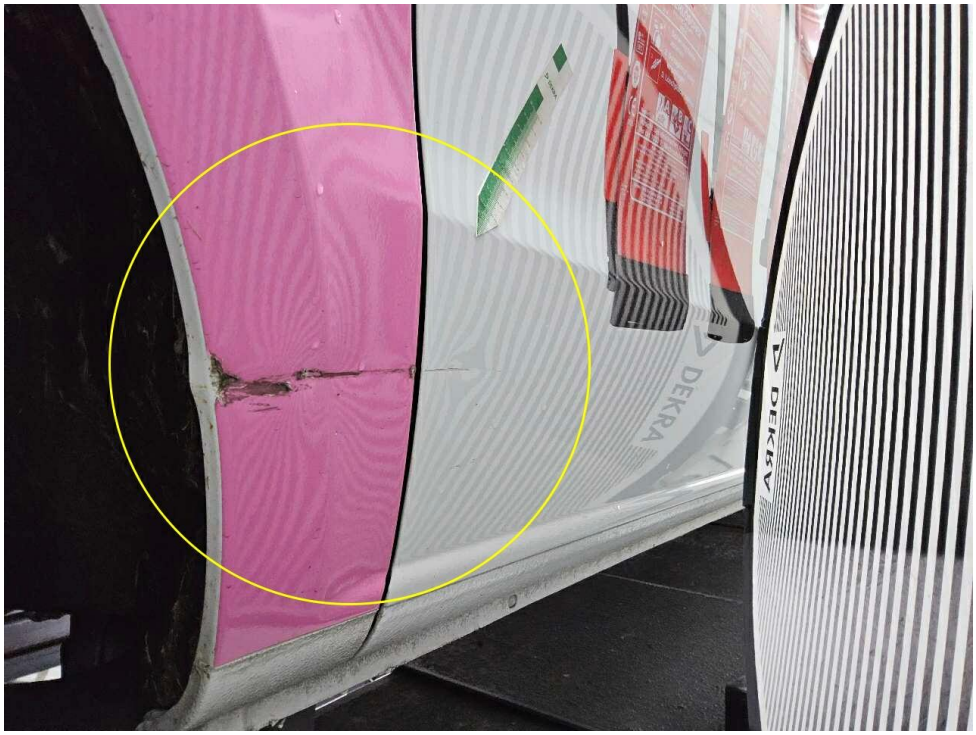
Bild 41 : Streifschaden hinten rechts

Bild 42 : Stoßfängerverkleidung hinten mehrere Kratzer

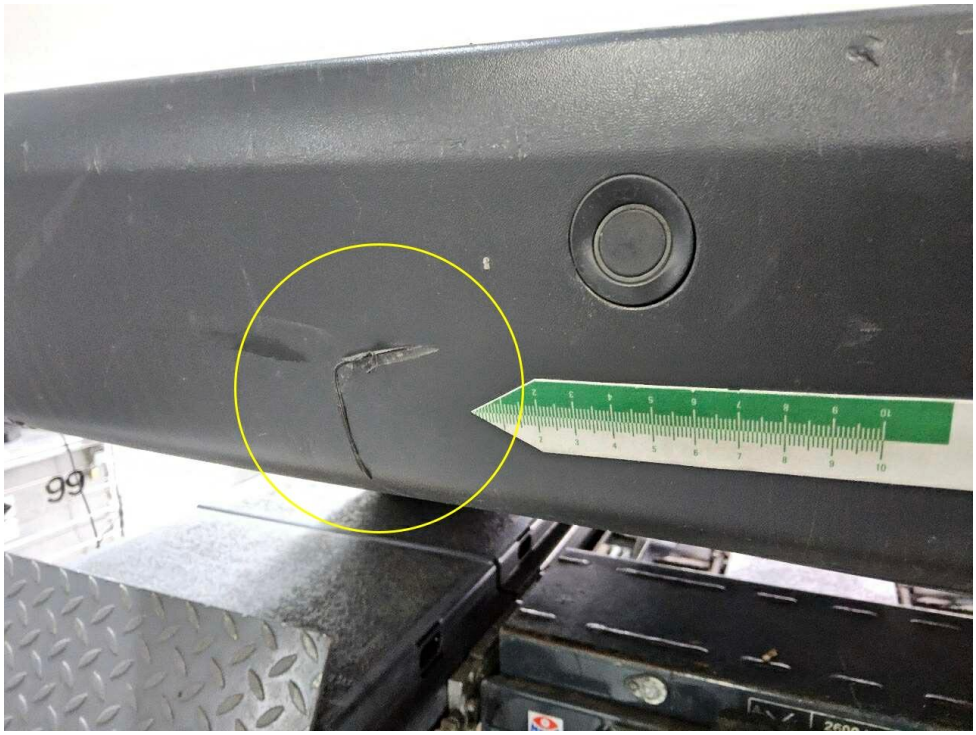
Bild 43 : Stoßfängerverkleidung hinten mehrere Kratzer

Bild 44 : Stoßfängerverkleidung hinten mehrere Kratzer

Bild 45 : Hauptuntersuchung fällig
