Fahrzeugzustandsbericht - Verkauf

BMW i4 eDrive40 Gran Coupe

Inspektion - ID	**10637506**	Besichtigt am	**08.06.2026 08:47:18**

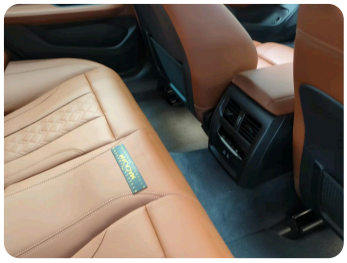
1 | Innenraum

Schadensart	Deformiert
Schweregrad	Unbekannt
Reparaturmethode	Keine Reparatur
Ursache	Bei Inspektion festgestellt

Kommentare: Folgeschäden durch Reifenlagerung auf Rücksitzbank möglich
