Mercedes

1.3 A 180 LUXURY LINE DCT

VIN: W1K1771841J371841

Détails de l'inspection

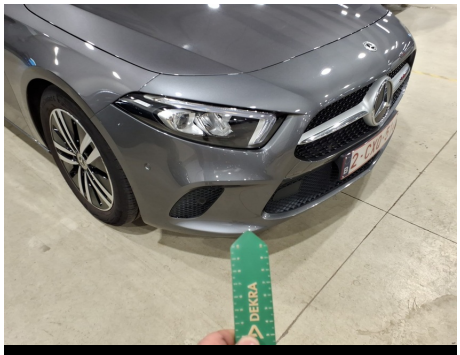
003	Aile / Arrière Gauche	Enfoncement	Acceptable

004	Aile / Avant Droit	Enfoncement	Smart repair

005	Pare-chocs / Avant Peint : Oui	Rayure	Acceptable

Aile / Arrière Gauche / Enfoncement

Aile / Avant Droit / Enfoncement

Pare-chocs / Avant / Rayure
