Jeep

COMPASS 1.3 TURBO T4 PHEV AUTOMATICO 4XE

TELAD: ZACPJFEW1NPS46145

Danni & Operazioni

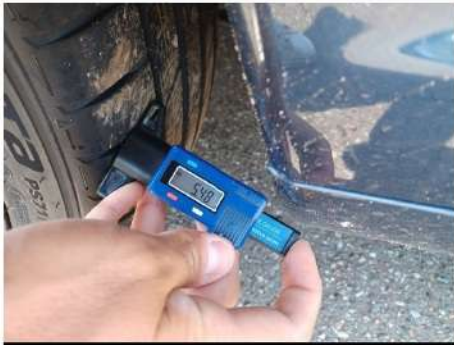
Set pneumatici principale / Anteriore Sinistro

Anteriore Sinistro	KUMHO	235 / 45 / 19 / Estivo	5.4 mm
Anteriore Destro	KUMHO	235 / 45 / 19 / Estivo	5.9 mm
Posteriore Sinistro	KUMHO	235 / 45 / 19 / Estivo	5.7 mm
Posteriore Destro	KUMHO	235 / 45 / 19 / Estivo	5.2 mm
