Zustandsbericht

Kunde :	Allane SE HCBE	Amtl. Kennzeichen :	FS-P1 104E
Berichtsnummer :	000000924217-DE926		
Referenznummer:	31190664

Hyundai Kona (OS)(2017->) Select Elektro 2WD

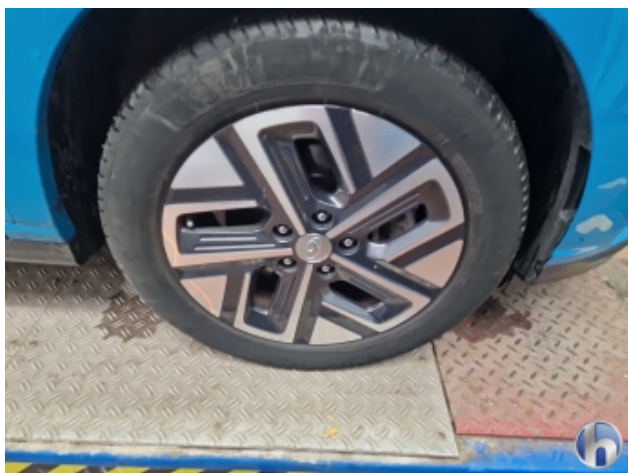
Bereifung

Reifenart / Felgentyp:	Sommerreifen	Aluminium
1. Achse - links / Zust.	Michelin	215/55/R17/94V 4.8 mm
1. Achse - rechts / Zust.	Michelin	215/55/R17/94V 4.8 mm
2. Achse - links / Zust.	Michelin	215/55/R17/94V 4.8 mm
2. Achse - rechts / Zust.	Michelin	215/55/R17/94V 4.8 mm
Verkehrssicherheit:	Verkehrssicher
