## Zustandsbericht

| Besichtigungsdatum | 21.07.2026 |

| Kennzeichen | B-GF 1660 | Fzg.-Ident.-Nummer | VF1FL000566702790 |
| Typ | Trafic L1H1 2.0 dCi 120 Energy Komfort Kastenwagen | Fahrzeugart | Transporter |

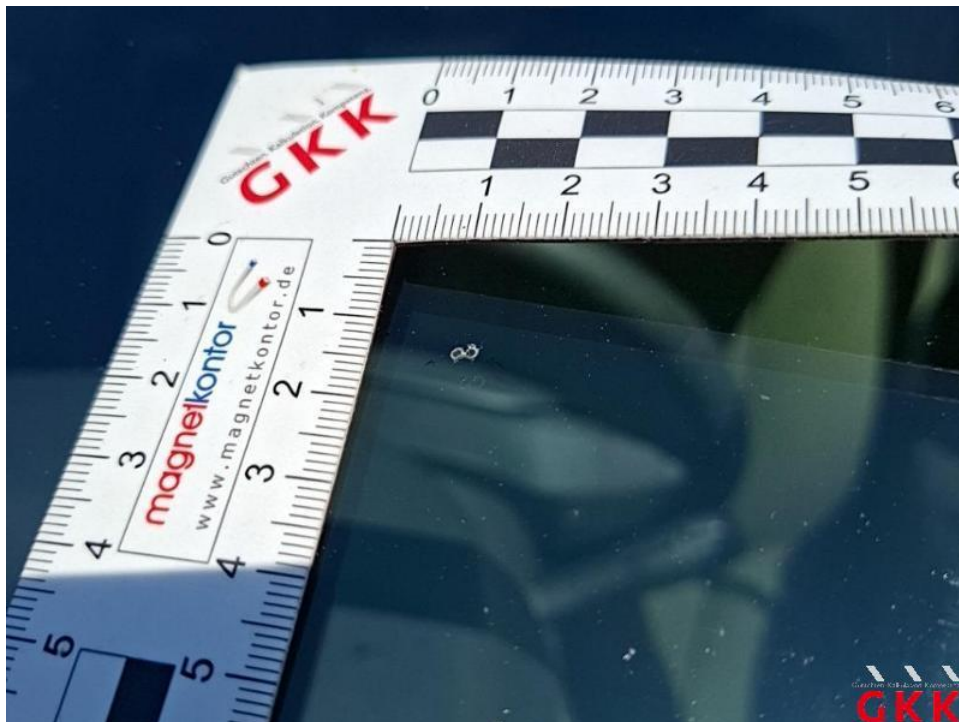
Frontscheibe, Steinschlag im Sichtfeld (Bild 39, Bild 40, Bild 41)

Bild 40. Frontscheibe, Steinschlag im Sichtfeld, ersetzen

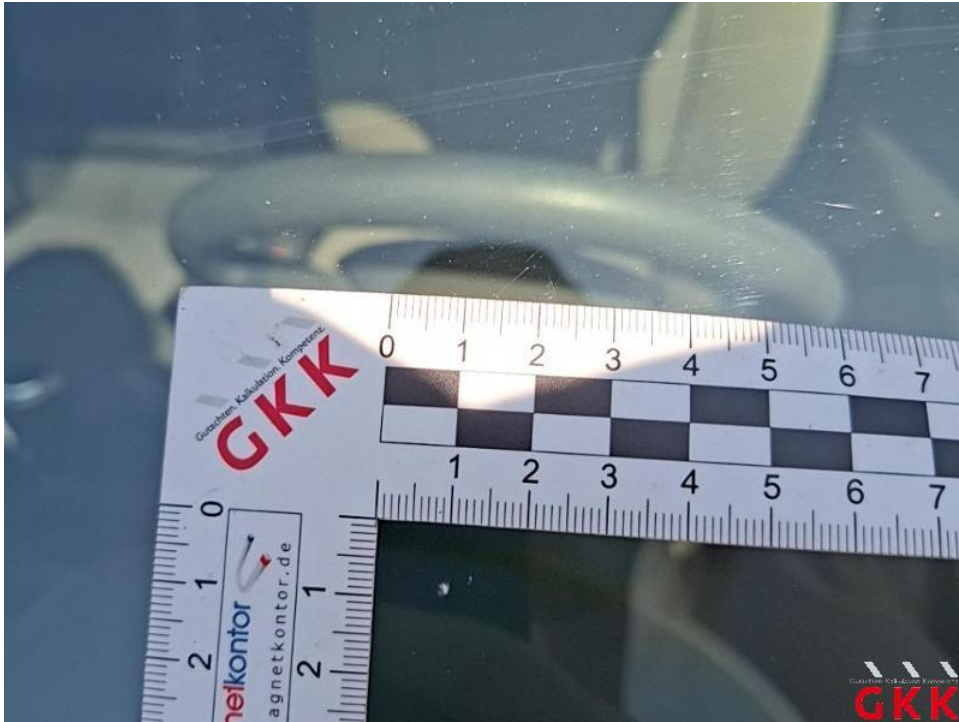
Bild 41. Frontscheibe, Steinschlag im Sichtfeld, ersetzen

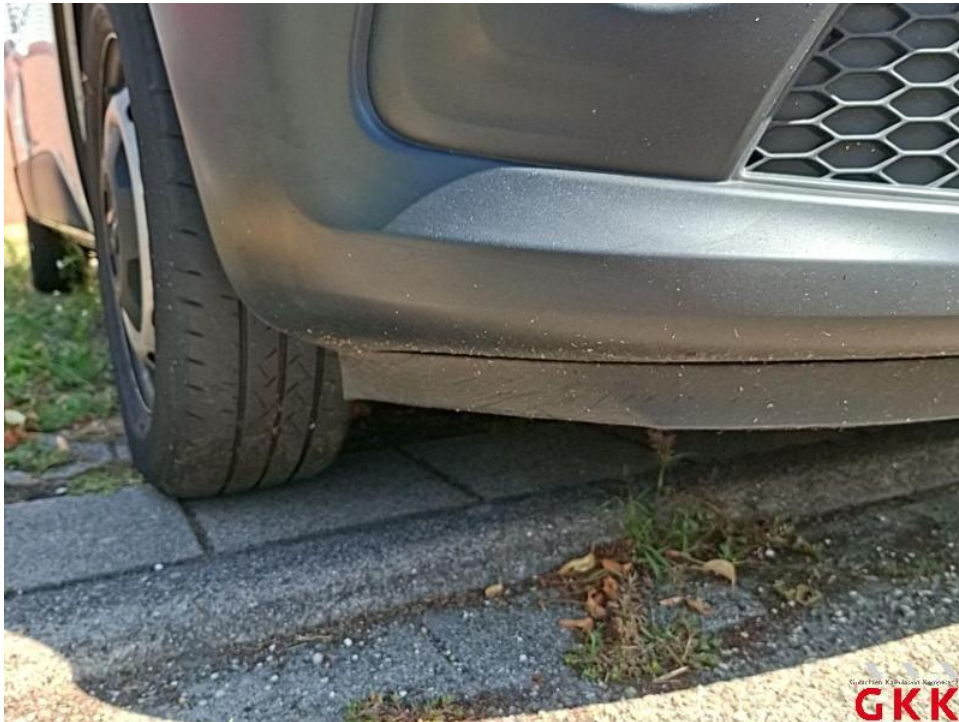
Stoßfänger vorne Verkleidung unterhalb -unlackiert-, verkratzt (Bild 42, Bild 43, Bild 44)

Bild 42. Stoßfänger vorne, Verkleidung unterhalb -unlackiert-, verkratzt, Smartrepair

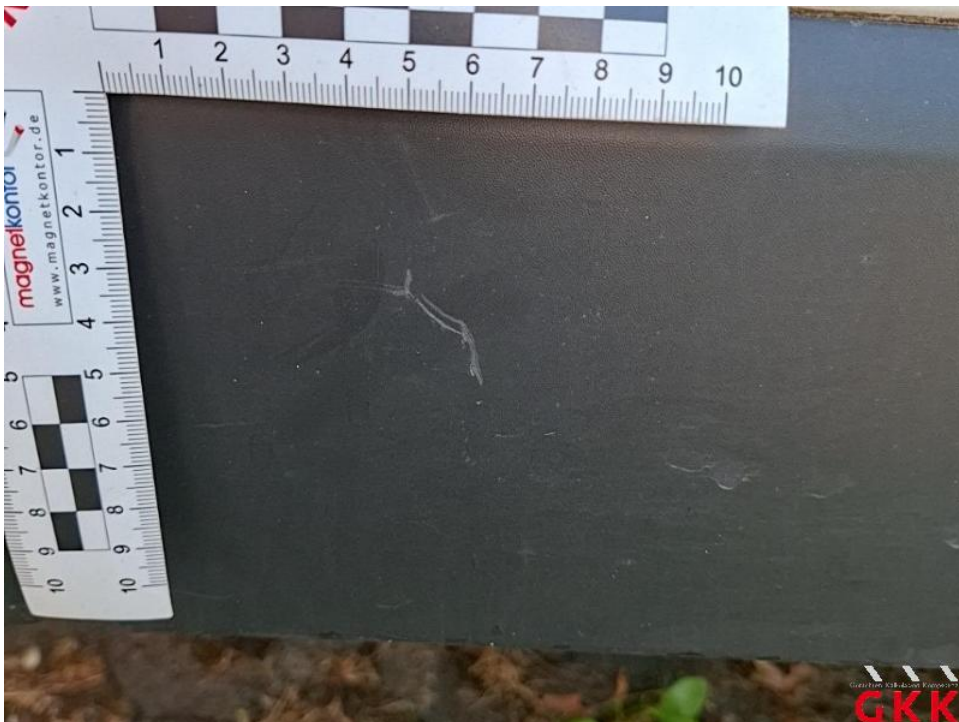
Tür vorne rechts Leiste -unten-, verkratzt (Bild 53, Bild 54)

Bild 54. Tür vorne rechts, Leiste -unten-, verkratzt, Smartrepair

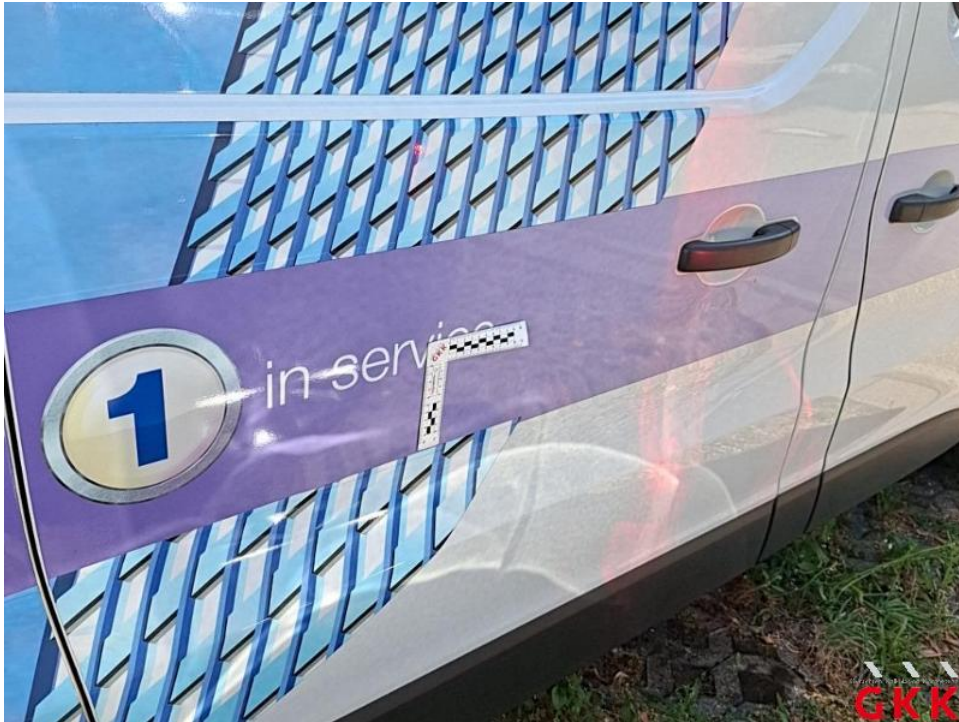
Schiebetür rechts, bis 3 Dellen / Bauteil (Bild 55, Bild 56, Bild 57)

Bild 55. Schiebetür rechts, bis 3 Dellen / Bauteil, kalt drücken

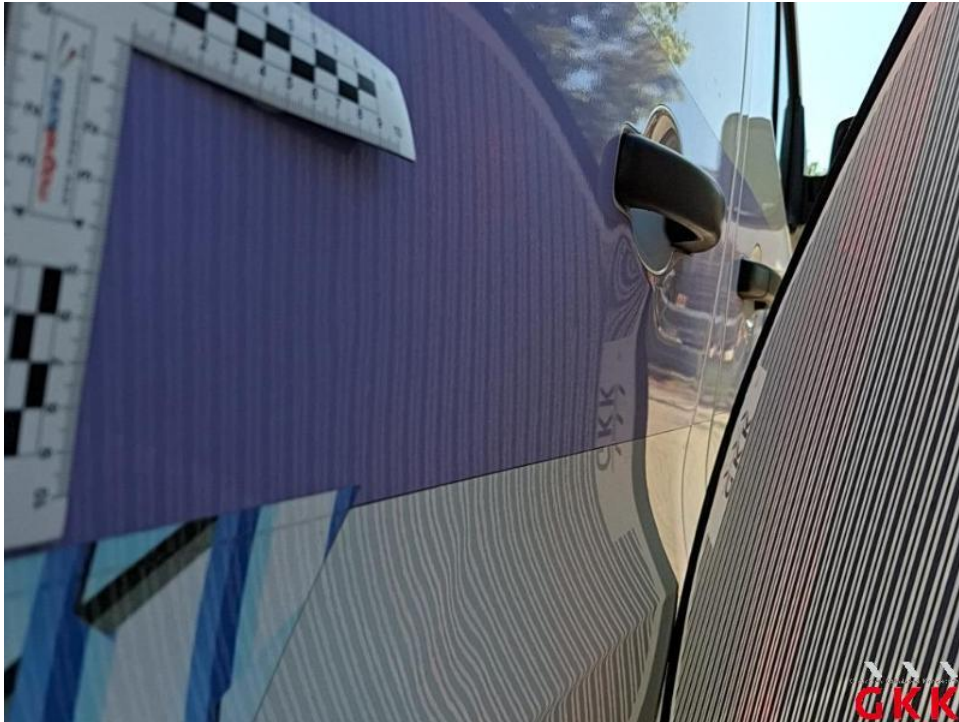
Bild 57. Schiebetür rechts, bis 3 Dellen / Bauteil, kalt drücken

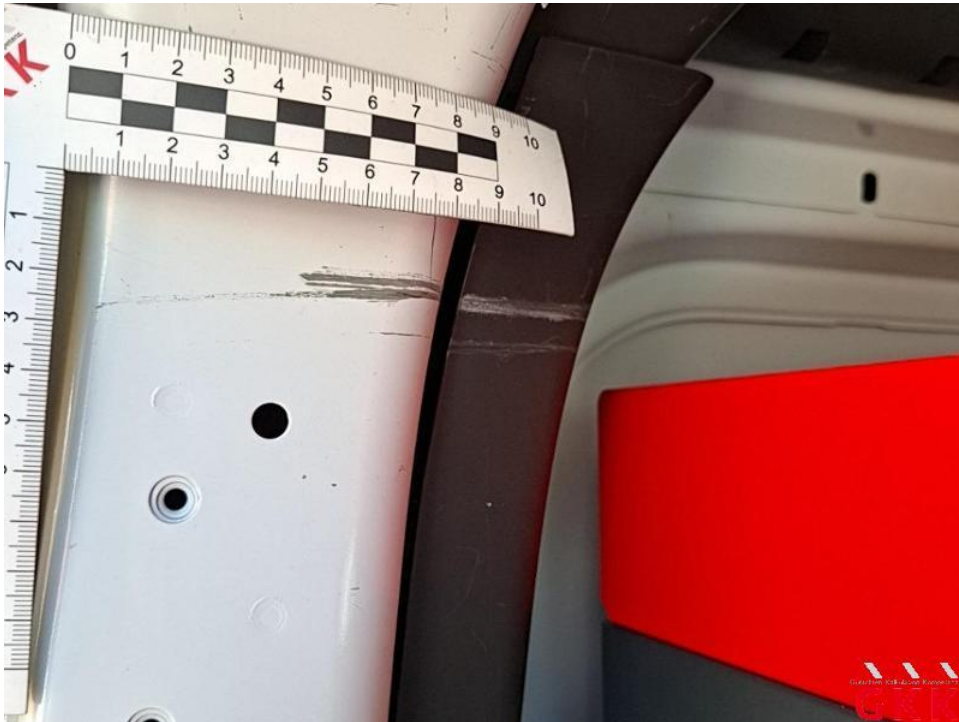
Laderaum, verkratzt (Bild 65, Bild 66, Bild 67)

Bild 66. Laderaum, verkratzt, Smartrepair

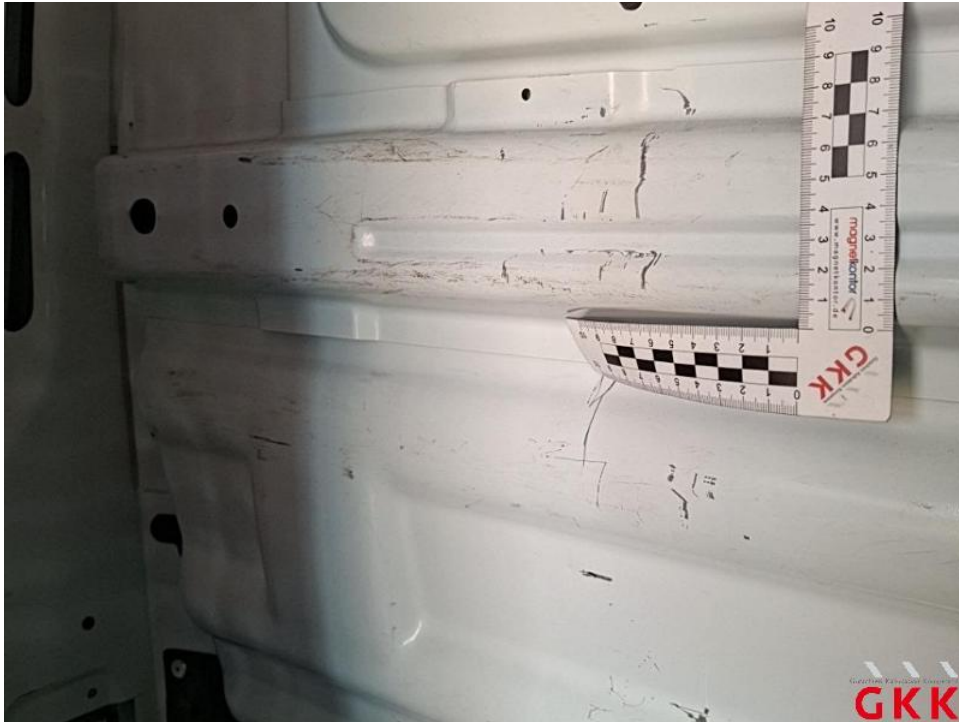
Bild 67. Laderaum, verkratzt, Smartrepair

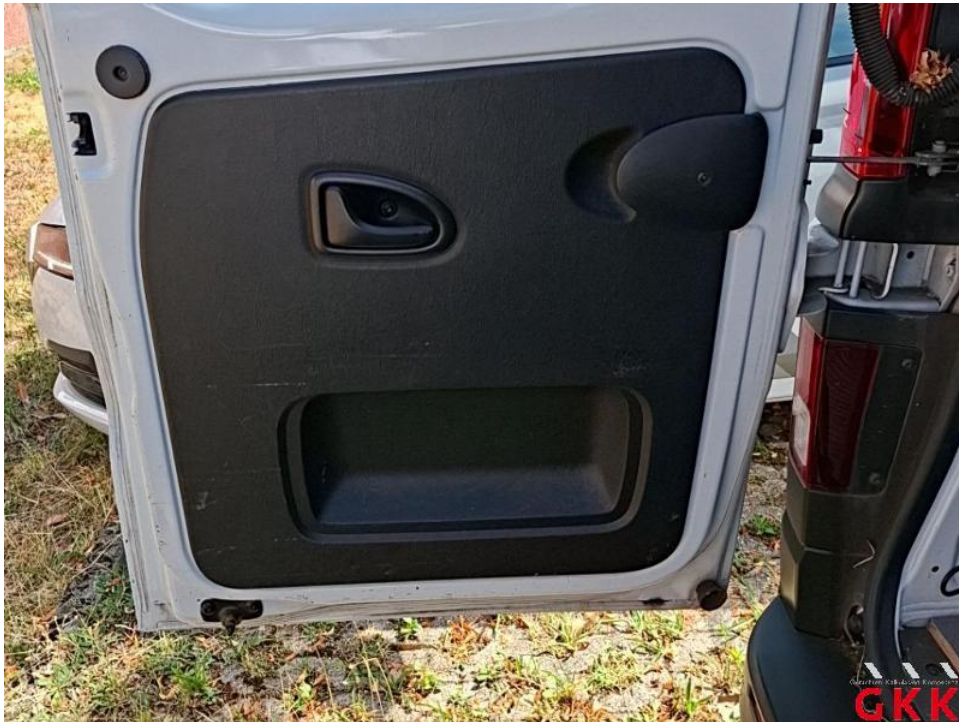
Hecktür links Innenverkleidung, verkratzt (Bild 68, Bild 69)

Bild 68. Hecktür links, Innenverkleidung, verkratzt, ersetzen

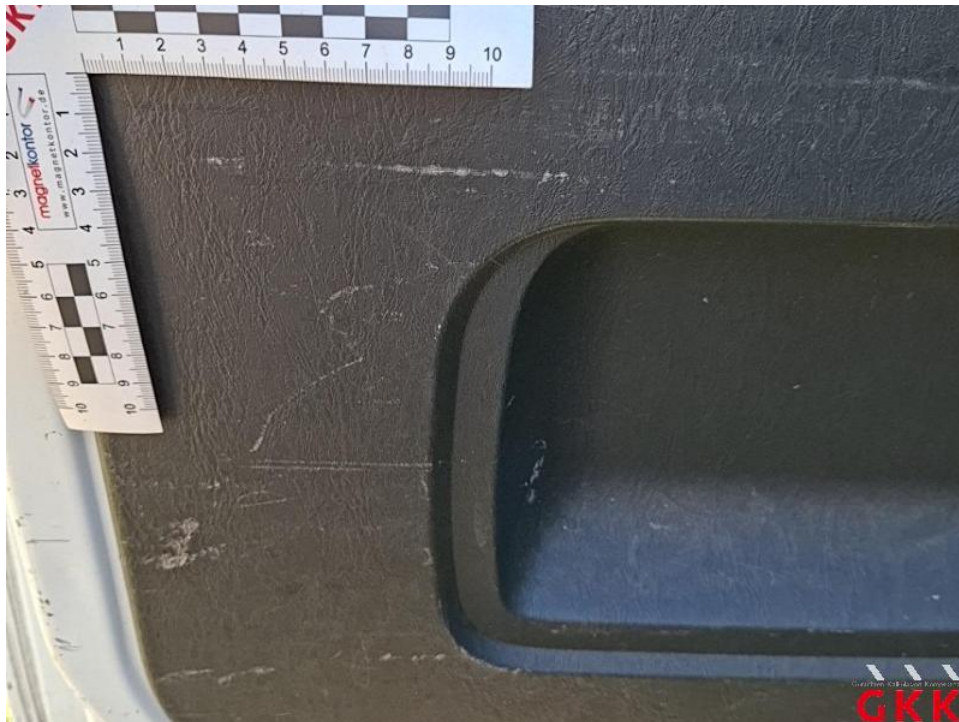
Bild 69. Hecktür links, Innenverkleidung, verkratzt, ersetzen

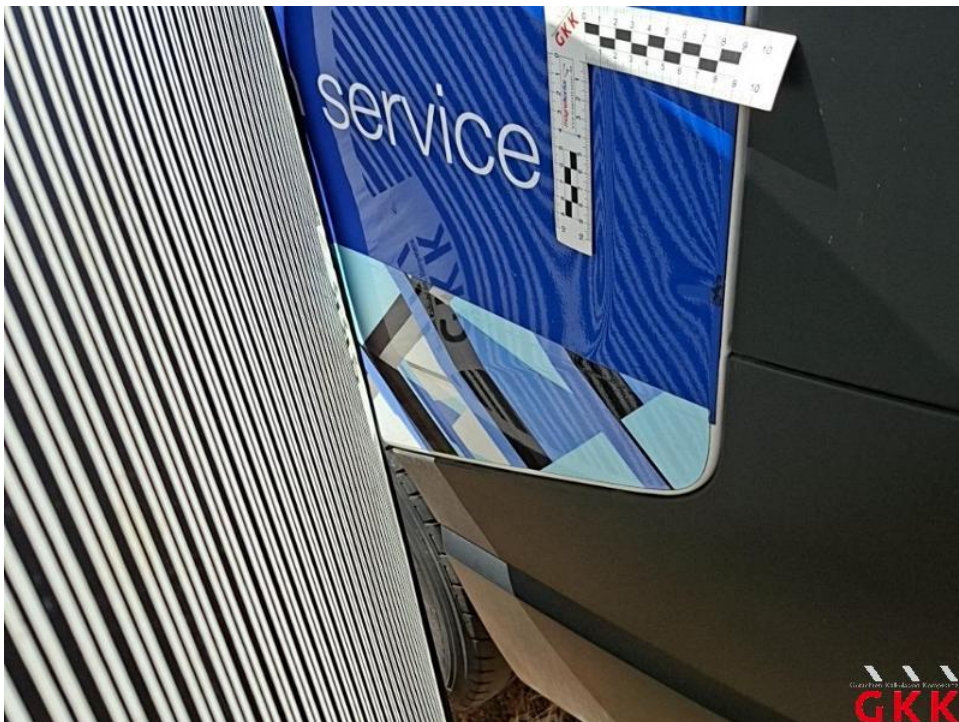
Seitenwand links, bis 3 Dellen / Bauteil (Bild 75, Bild 76, Bild 77)

Bild 76. Seitenwand links, bis 3 Dellen / Bauteil, kalt drücken

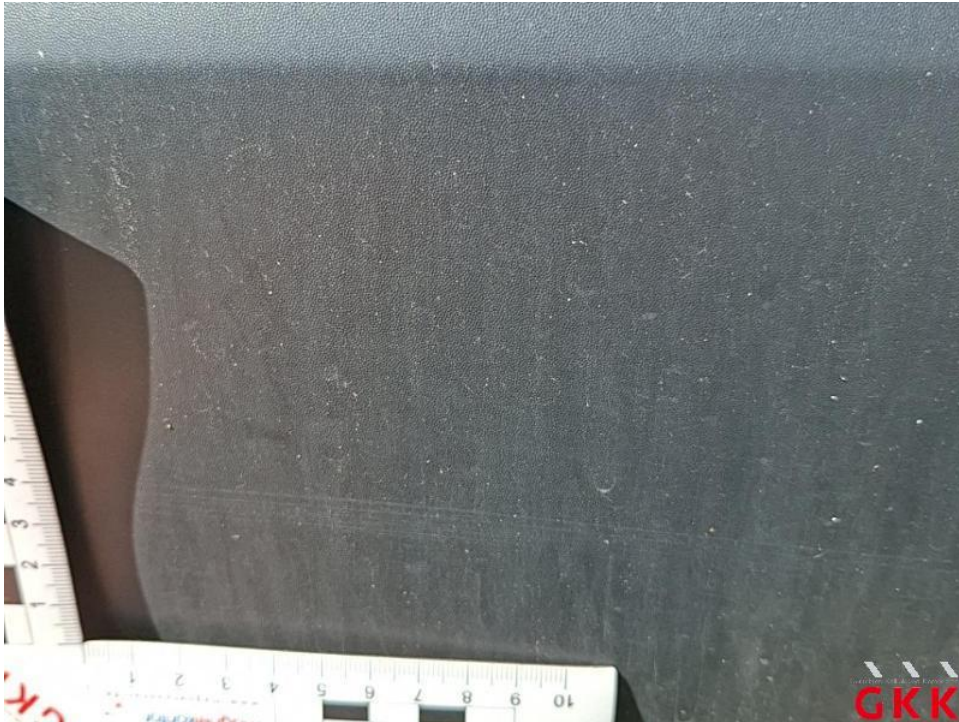
Seitenwand links Leiste -unten-, verkratzt (Bild 80, Bild 81, Bild 82)

Bild 81. Seitenwand links, Leiste -unten-, verkratzt, ersetzen

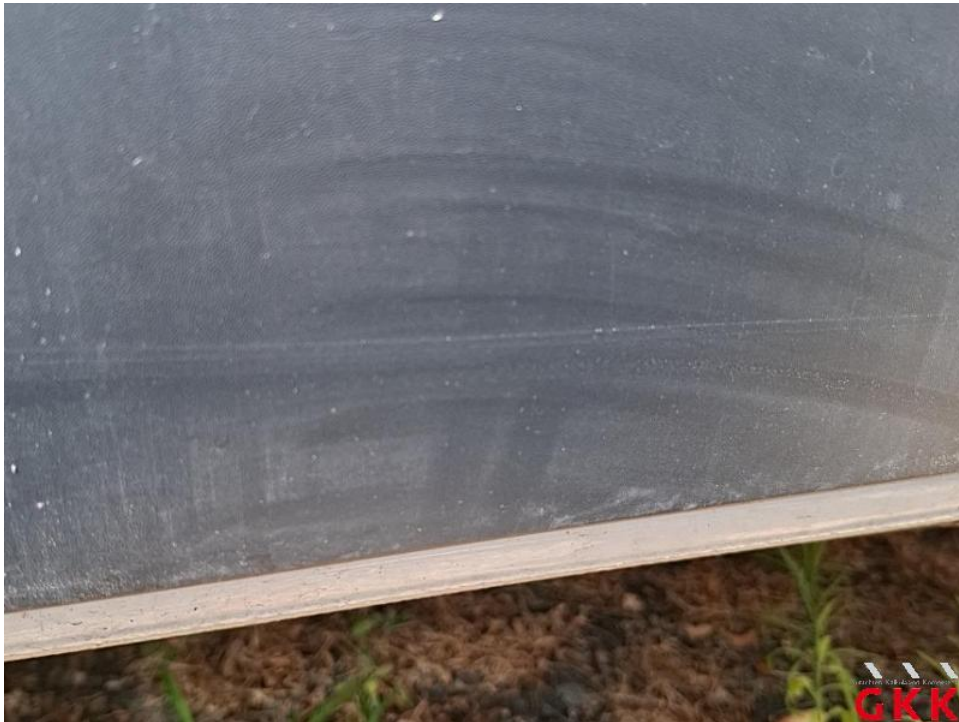
Bild 82. Seitenwand links, Leiste -unten-, verkratzt, ersetzen
