## Zustandsbericht

| Berichtsnummer : | 0000000926684-DE968 | | |

#### Hyundai Tucson (NX)(12.2020->) N Line Plug-In Hybrid 4WD

| Erstzulassung / Baujahr: | 04.03.2022 / 2022 | Besichtigungsdatum/-ort: | 22.06.2026 , 96450 Coburg |

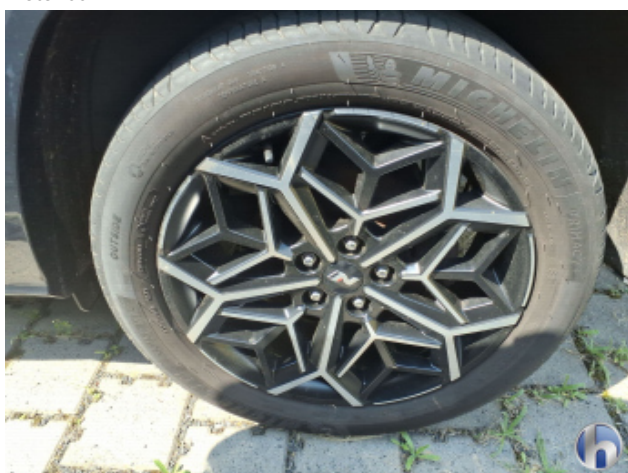
Bereifung

| Montierte Bereifung | | |
|---|---|---|
| 1. Achse - links / Zust. | <b>Michelin</b> | <b>235/55/R19/-- 5 mm</b> |
