## Zustandsbericht

| Berichtsnummer : | 0000000926249-DE968 | | |

#### Hyundai Kona (OS)(2017->) Prime Elektro 2WD

| Fahrzeug-Ident.-Nr.: | TMAK581GFNJ049782 | Laufleistung abgelesen: | 53132 km |

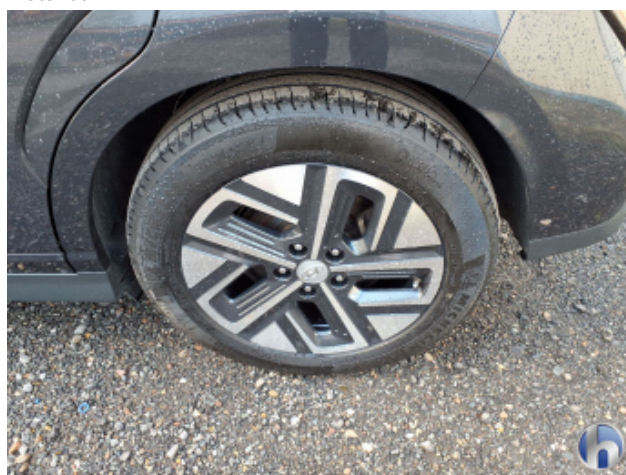
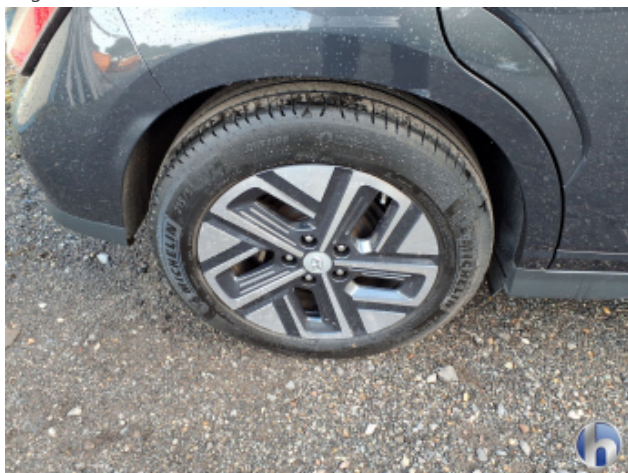
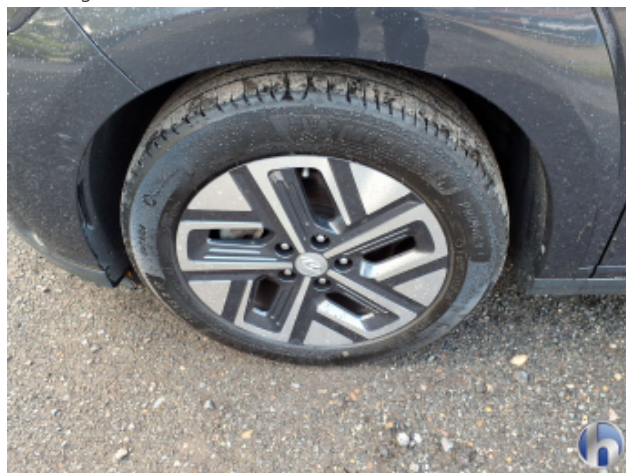
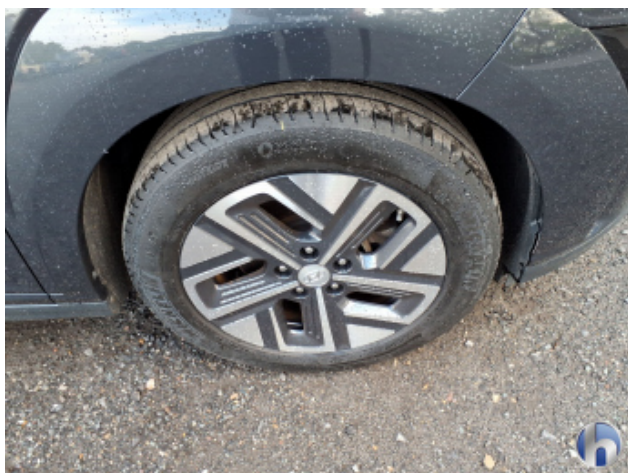
| Montierte Bereifung | | |
|---|---|---|
| Reifenart / Felgentyp: | <b>Sommerreifen</b> | <b>Aluminium original</b> |
| 1. Achse - links / Zust. | <b>Michelin</b> | <b>215/55/R17/-- 4 mm</b> |
| 1. Achse - rechts / Zust. | <b>Michelin</b> | <b>215/55/R17/-- 4 mm</b> |
| 2. Achse - links / Zust. | <b>Michelin</b> | <b>215/55/R17/-- 5 mm</b> |
| 2. Achse - rechts / Zust. | <b>Michelin</b> | <b>215/55/R17/-- 5 mm</b> |
| Verkehrssicherheit: | <b>Verkehrssicher</b> | |
