Wertgutachten

Hersteller / Modell	Mercedes-Benz Vito	Fahrgestellnummer	W1VVLBEZ3S4437043
Erstzulassung	16.10.2024	Laufleistung (abgelesen)	17.094 km
HSN/TSN	2222 / BBJ 09271	Kraftstoffart / Zylinder	Diesel
Fahrzeugart	Transporter	Antriebsart	Heckantrieb
Schadstoffklasse	EURO6;WLTP;EA;PI/CI;M, N...	Getriebe / Anzahl Gänge	Manuell (Getriebe 6-Gang - T...
Farbe	ARKTIKWEISS	Besichtigungszustand	ausreichend
Leistung / Hubraum	120 kW / 1.950 ccm	Nächste HU	
Wartungsheft / Nachweis	nicht vorhanden	Restlauf bis Service	-388 Tag(e)
Letzte Wartung		Polsterart	Stoff
Vorschaden	Keine Feststellbar	Polsterfarbe	Schwarz
Nachlackierung	Keine Feststellbar	zul. Gesamtgewicht	2.800 kg
Dokumente	ZB I / II nicht vorhanden	Anzahl Halter	1
Schlüssel soll/ist	2/1	Anzahl Sitze / Türen	3 / 4

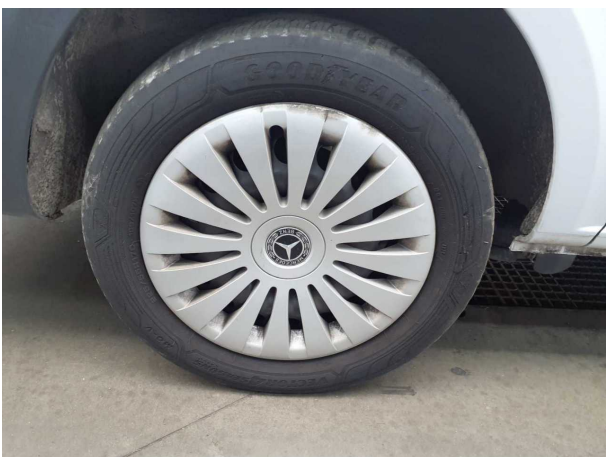
Abbildung 11: Montierte Bereifung

Achse	Reifengröße	Reifentyp	Hersteller	Profiltiefe	Verkehrstauglichkeit
1	225/55 R17 C	Ganzjahresreifen auf Stahl mit Radzierblende	Goodyear	0mm / 0mm	n.i.O.
2	225/55 R17 C	Ganzjahresreifen auf Stahl mit Radzierblende	Goodyear	6mm / 0mm	n.i.O.

- Das Fahrzeug war zum Zeitpunkt der Besichtigung, aufgrund des unter Unfall oder wertmindernden Faktoren aufgeführten Schadenmerkmals, nicht betriebs bzw. verkehrssicher.
Dies hat folgenden Grund: Reifen
