## Zustandsbericht

| Berichtsnummer : | 0000000919699-DE968 | | |

#### Kia Sportage (NQ5)(2021->) Plug-in Hybrid 4WD

| Erstzulassung / Baujahr: | 09.05.2022 / 2022 | Besichtigungsdatum/-ort: | 15.05.2026 59425 Unna |

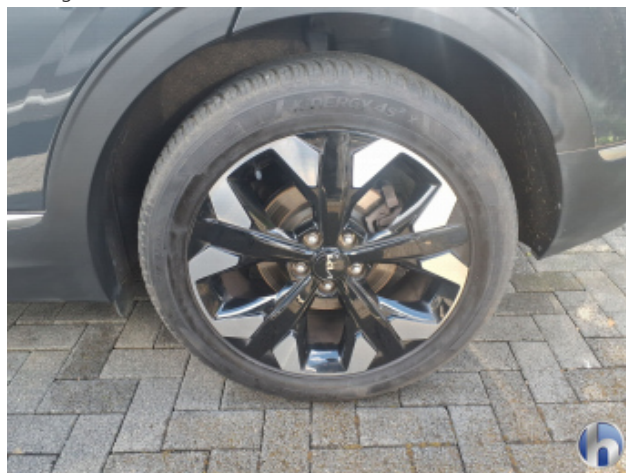
Felgen

| Reifenart / Felgentyp: | Allwetterreifen | Aluminium original |
| 1. Achse - links / Zust. | Hankook | -/-/-V 3 mm |
| 1. Achse - rechts / Zust. | Hankook | -/-/-V 3 mm |
| 2. Achse - links / Zust. | Hankook | -/-/-V 3 mm |
| 2. Achse - rechts / Zust. | Hankook | -/-/-V 3 mm |
| Verkehrssicherheit: | Nicht verkehrssicher | |
