# Zustandsbericht / Minderwertgutachten

Mobility Concept GmbH, Grünwalder Weg 34, 82041 Oberhaching  
11.06.2026

| Hersteller | SEAT | Typ / Verkaufsbez. | Leon Sportstourer 1.5 eTSI<br>ACT OPF DSG FR |

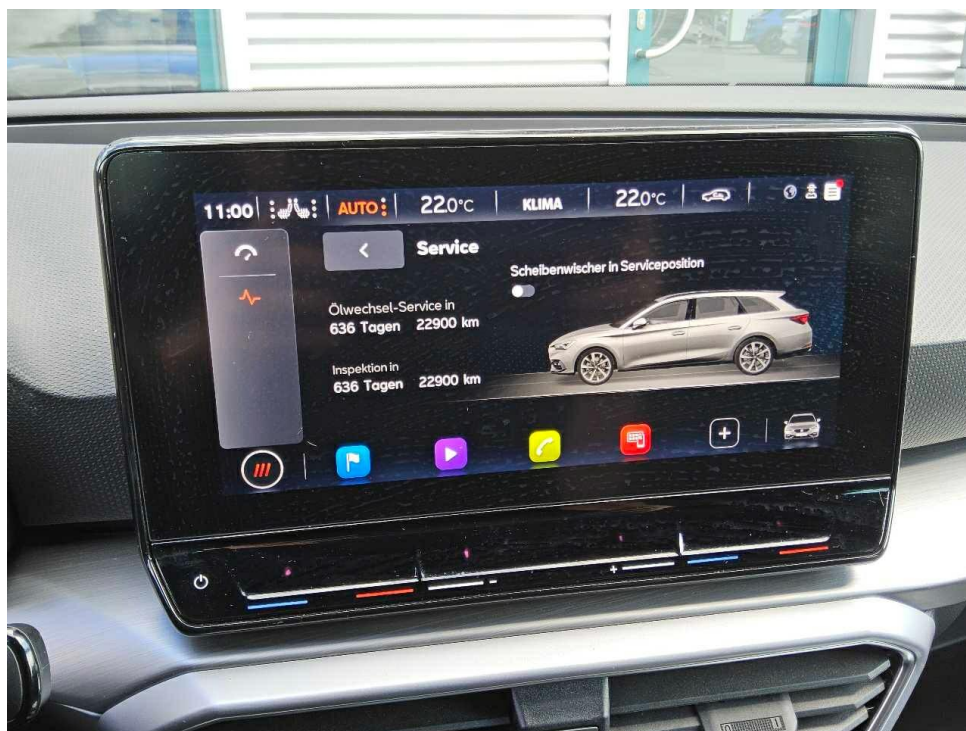
Bild 7 : Serviceintervallanzeige

Wartungsnachweis: digital  
 letzte Wartung: am 09.03.2026 bei Kilometerstand 36.446  
 bis Wartung verbleiben: 22.900 km (zum Besichtigungszeitpunkt)
