Zustandsbericht

Fahrzeugart	Transporter
Aufbauart	Pritschenwagen
Fabrikat	Iveco
Typ / Untertyp	Daily Fahrgestell (2019->) / Doppelkabine 33 S ... Radstand 3450
KBA-Nummer	4192/000
Fahrzeug-Ident-Nummer	2CFCG35A105415125 identifiziert anhand Kopie Zulassungsbescheinigung 1
Erste / Letzte Zulassung	18.06.2021 / 18.06.2021
Hubraum / Leistung	2.287 cm ³ / 100 kW
Motor	Motor 2,3 Ltr. - 100 kW Diesel
Motorart / Zylinder / Motorbauart	Diesel / 4 / Reihenmotor
Abgascode	Euro 6d
Getriebe / Anzahl der Gänge	Manuell / 6
Türen	4
Anzahl Achsen	2
Antriebsart	Heckantrieb
Laufleistung abgelesen	117.886 km
Nichtreparierte Vorschäden	Zum Zeitpunkt der Besichtigung konnten keine unreparierten Vorschäden (Altschäden) festgestellt werden.

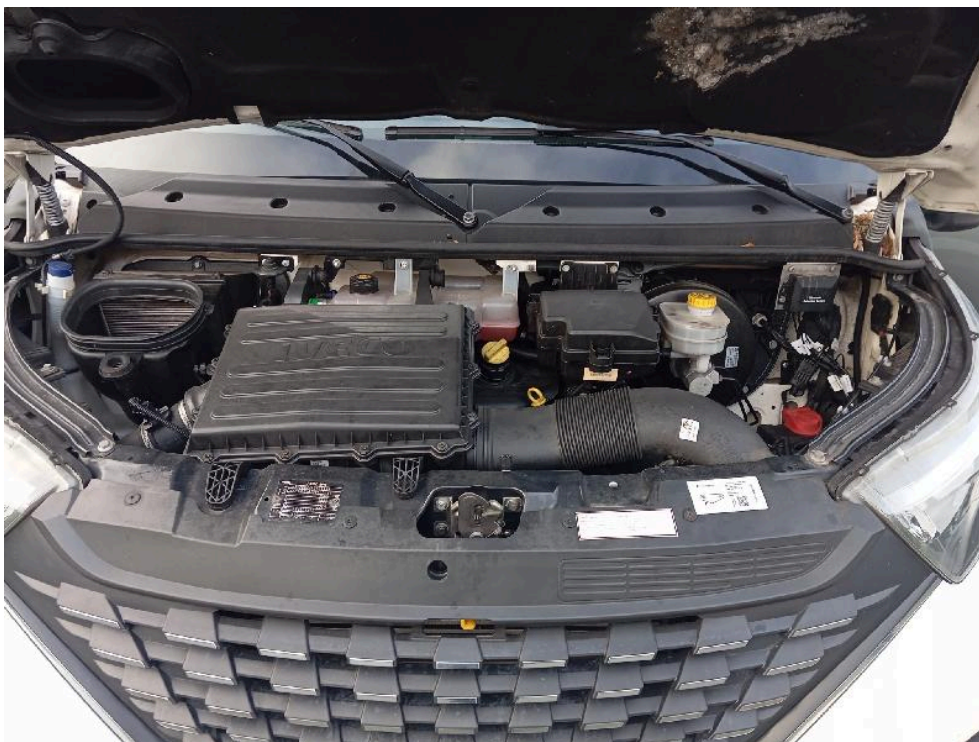
Bild: 9 Motorraum

- Fahrzeug rundum Beschädigt.
- Koffer rechts aufgerissen
- Motorstart war nicht möglich bei der Besichtigung
- Bitte den genauen Schadenumfang den Lichtbildern entnehmen.
