## Bewertungsgutachten

KG Q227

TMAK281HFNJ059700

| Typ / Verkaufsbezeichnung | Kona (OS)(2017->) / Kona Select / Select-Paket Elektro 2WD |

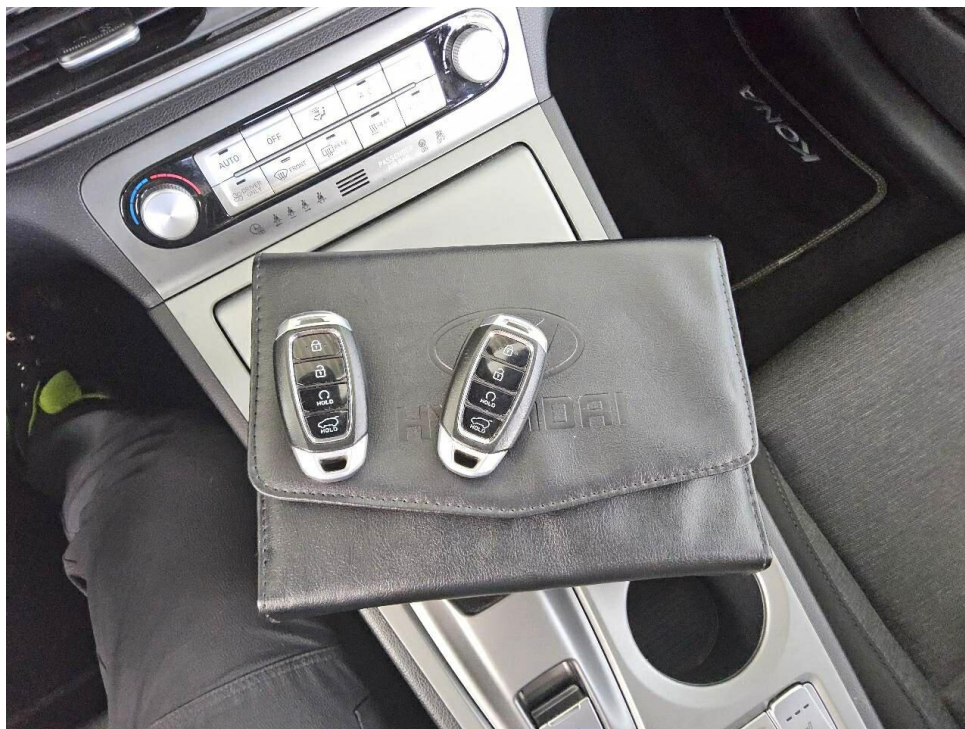
Bild 5 : Schlüssel und ggfls. Serviceheft, Navi-CD

Bei der Besichtigung wurden folgende Schlüssel vorgelegt:  
2 Hauptschlüssel.
