Zustandsbericht

Kunde :	Allane SE HCBE	Amtl. Kennzeichen :	ME-TG 418E
Berichtsnummer :	000000922373-DE926		
Referenznummer:	31182822

Hyundai Tucson (NX)(12.2020->) Trend Plug-In Hybrid 4WD

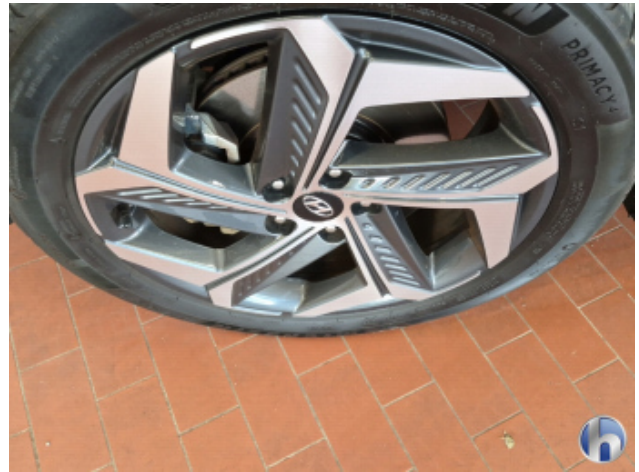
Felgen

Karosserie außen			
Bauteil	Schaden	Rep.-Art	
1. Felge Vorne - Rechts	Gebrauchsspuren	Ohne Reparatur	
2. Stoßfänger Hinten	Abschürfung	Smart Repair	
3. Windschutzscheibe	Gebrauchsspuren	Ohne Reparatur
