# BMW

BMW 3 TOURING (G21N)(07.2022->) 320 D XDRIVE M SPORT MILD-HYBRID 140 KW (MOTOR 2,0 LTR. - 140 KW DIESEL) 5-TÜRIG

VIN: WBA31FZ010FV02610

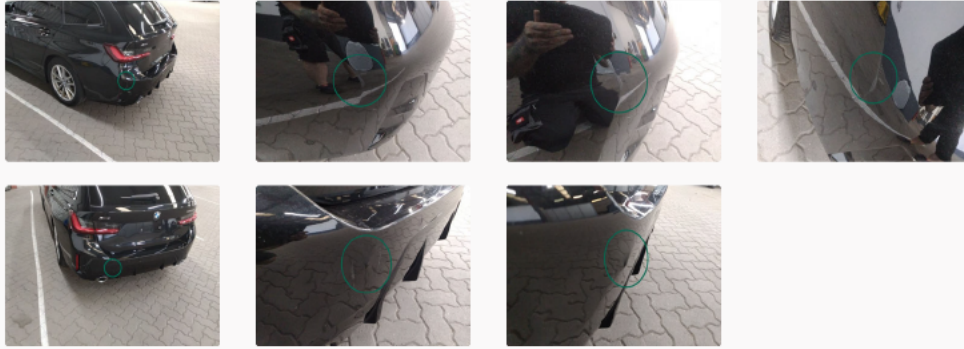
| # | Element | Defekt | Korrektur |
|---|---|---|---|
| 001 | Stoßfängergrill / Vorne | Gebrochen | Ersetzen |
| 002 | Stoßfänger / Vorne | Gebrochen | Ersetzen |
| 003 | Stoßfänger / Hinten | Delle | Reparieren |
