Ford

TRANSIT 350 L3 2.0 TDCI

VIN: WF0EXXTTREPS32287

Geschätzte Reparaturkosten

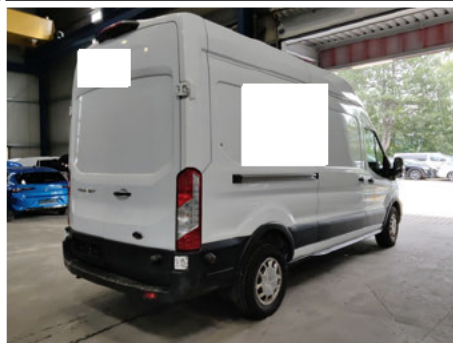
Hinten Rechts

| # | Element | Defekt | Korrektur |
|---|---|---|---|
| 003 | Seitenwand / Hinten Rechts<br>Material : Metall / Mit Fenster : Nein | Delle | Smart Repair |

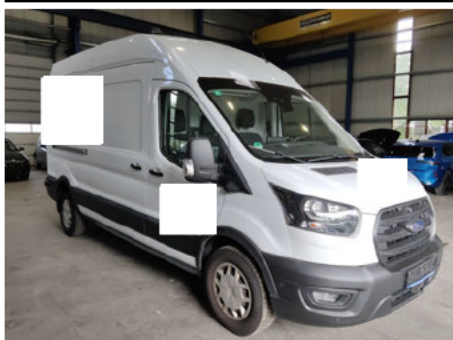
Vorne Rechts

| 004 | <b>Tür / Rechts<sup>1</sup></b><br>Material : Metall / Mit Fenster : Nein | Delle | Smart Repair |
