# Zustandsbericht / Minderwertgutachten

| Hersteller | SKODA | Typ / Verkaufsbez. | Superb Combi 2.0 TDI 4x4<br>DSG L&K |
| Sitzplätze | 5 | Fahrzeug-Ident.-Nr. | TMBLR7NP5N7015982 |

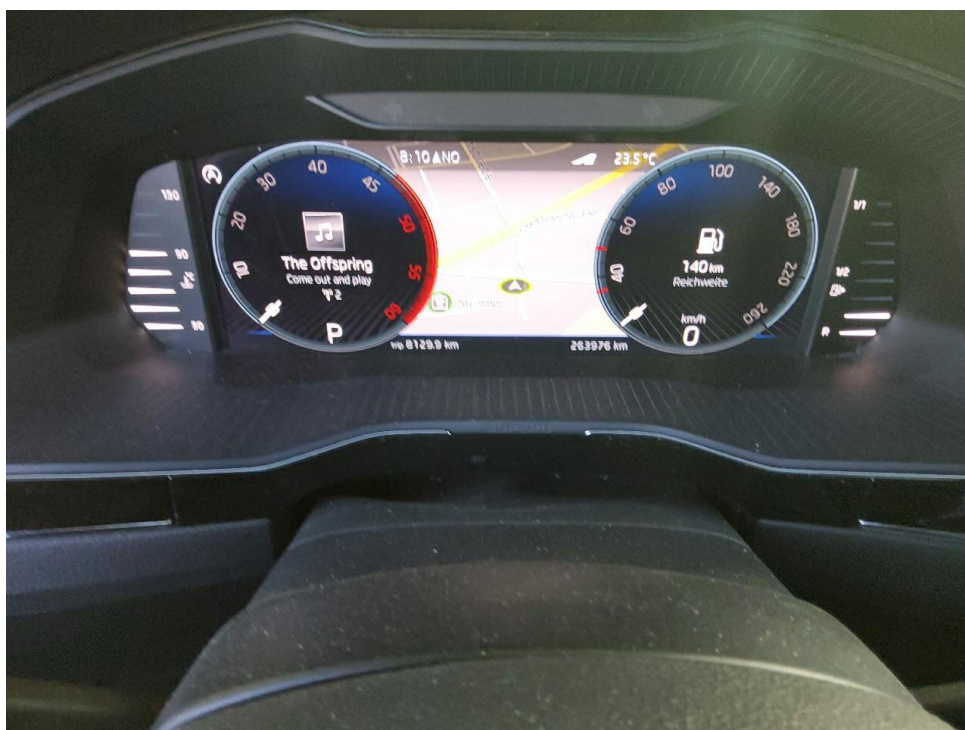
Bild 6 : Kombiinstrument (betriebsbereit) mit Km-Stand

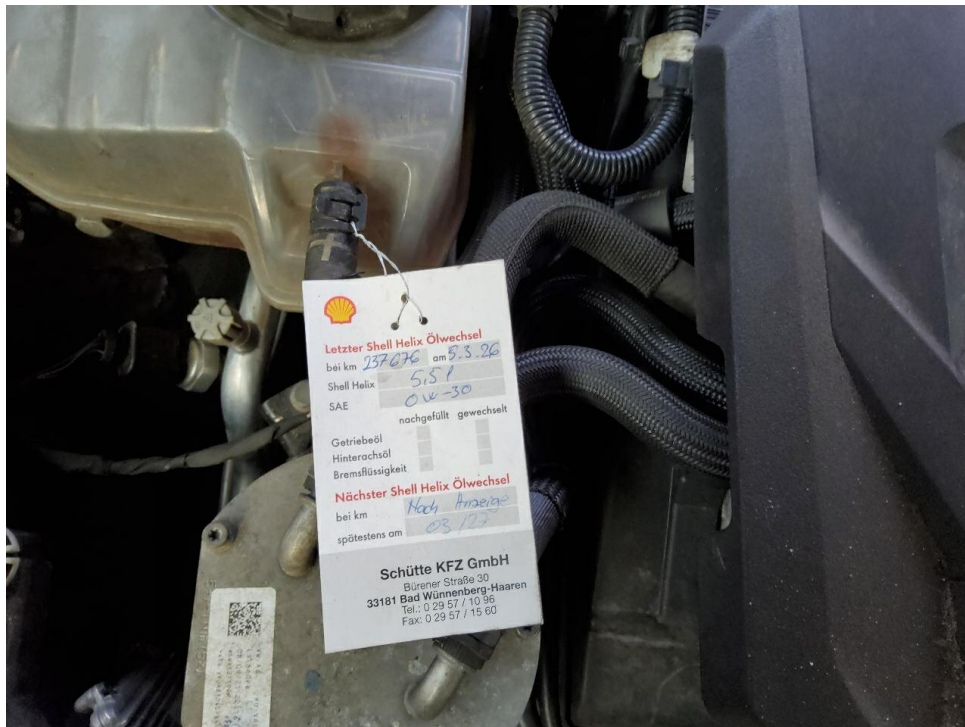
Bild 13 : letzte Wartung

| letzte Wartung: | am 05.03.2026 bei Kilometerstand 237.676 |
| bis Wartung verbleiben: | 3.700 km oder 212 Tage (zum Besichtigungszeitpunkt) |
