Halter		Besichtigungszustand	ausreichend
Kennzeichen		Laufleistung (abgelesen)	121.582 km
Hersteller	Mercedes-Benz	Restlauf bis Service	123 Tag(e)
Typ/Modell	GLC 200 d 4MATIC	HU (Bericht lag vor)	10/2027
Fahrgestellnummer	W1N2533161G105371	Leistung / Hubraum	120 kW / 1.950 ccm
Erstzulassung	20.06.2022	Polster/Farbe	/
Letzte Wartung		Lackierung	
Kraftstoffart	Diesel	Getriebe	Automatik

Zustandsbericht

Besichtigungsdatum: 22.06.2026
Protokollnummer: 46083335
Anlieferungsdatum: 22.06.2026

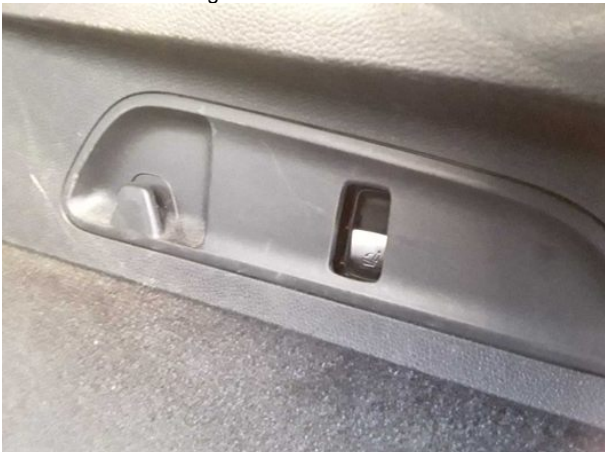
Beschädigung #4: elektrisches System: Schalter (Rücksitz lose) - de-/montieren

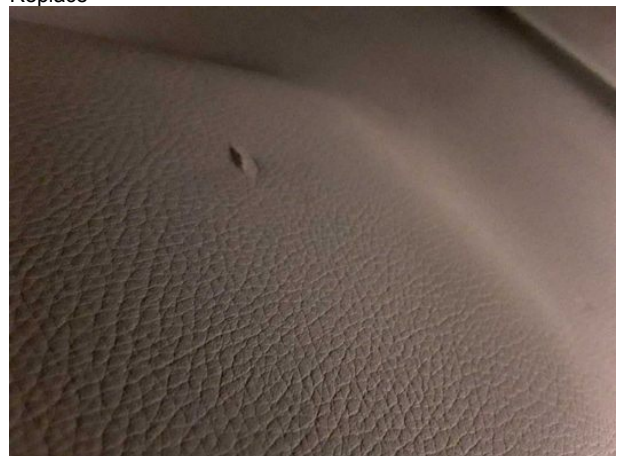
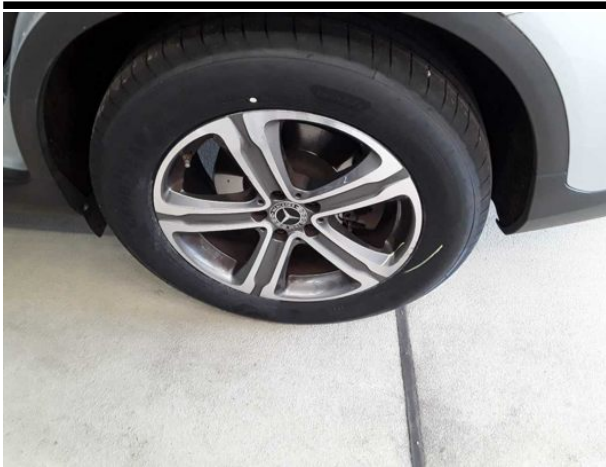
Damage #6: Seat - front: Seat base trim - left side - Damaged - Replace

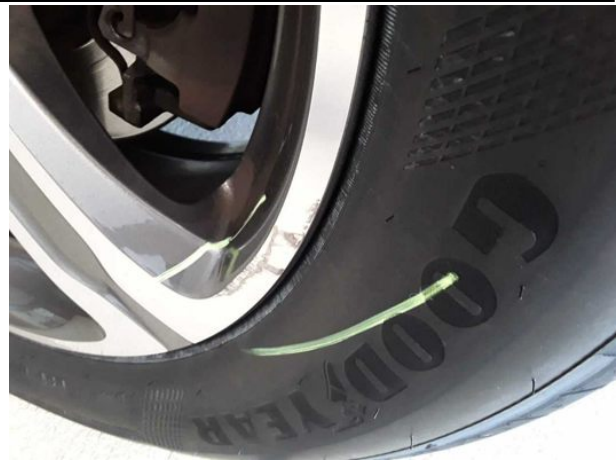
Damage #7: Wheel / tyres: Alloy rim - rear left side - Scratched - Loss in value

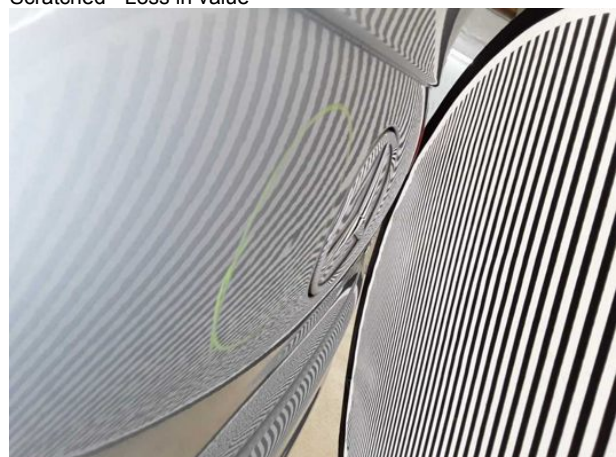
Damage #9: Boot lid / rear door: Boot lid - Dent / paintcoat damage - Smart repair

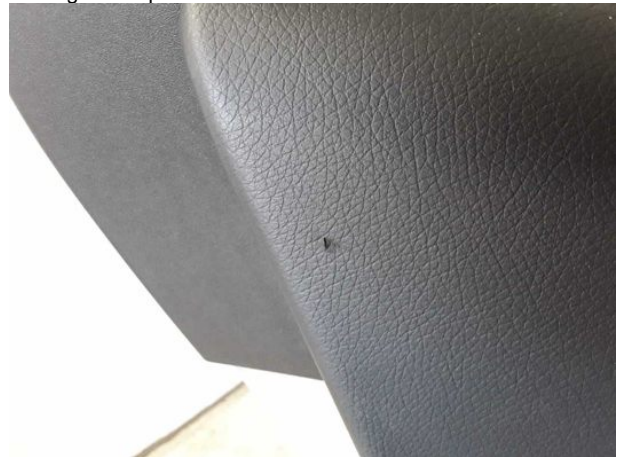
Damage #10: Trim / covers: Door trim - rear left side - Damaged - Replace

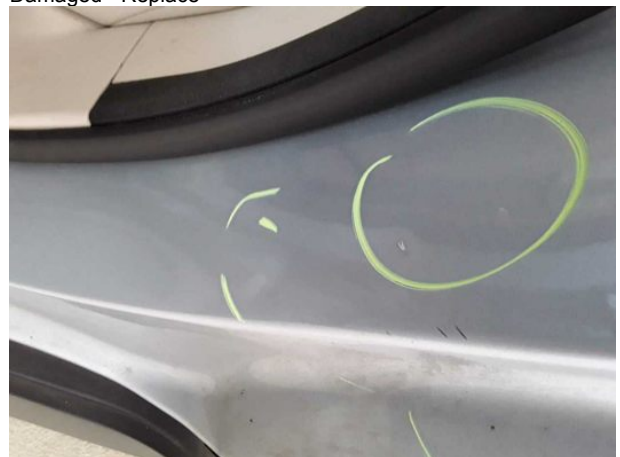
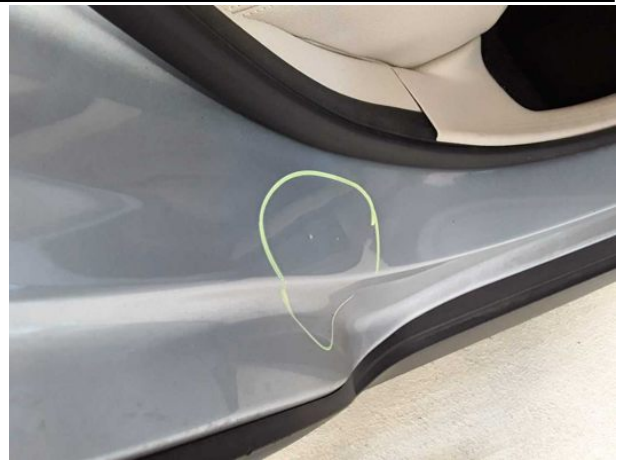
Damage #11: Side panel - rear left side: Sill - Dent / paintcoat damage - Smart repair

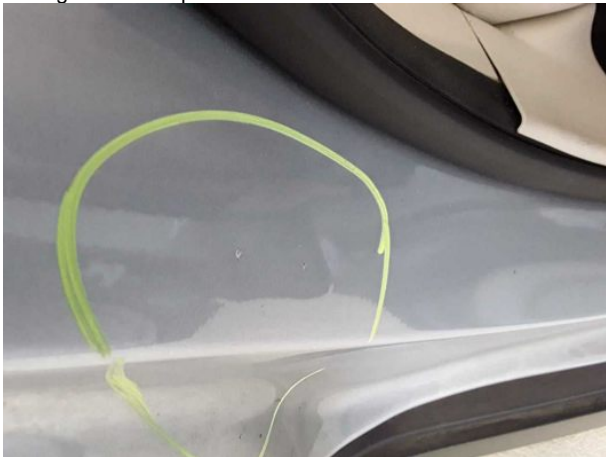
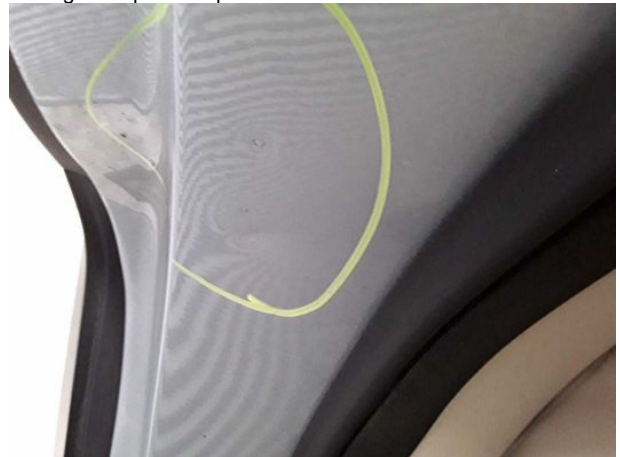
Damage #12: Side panel - rear right side: Sill - Dent / paintcoat damage - Repair and paint

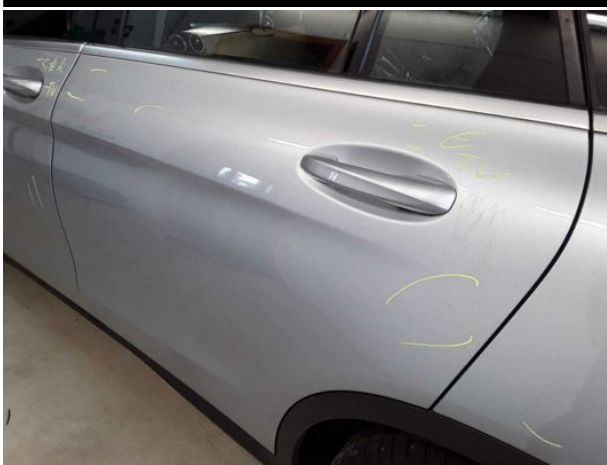
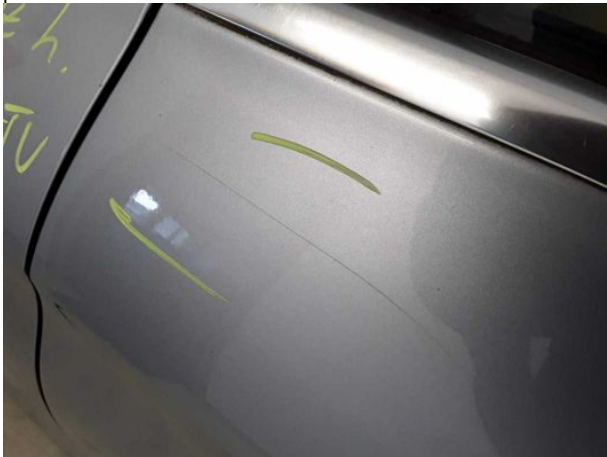
Damage #15: Door - rear left side: Door - Scratched - Repair and paint

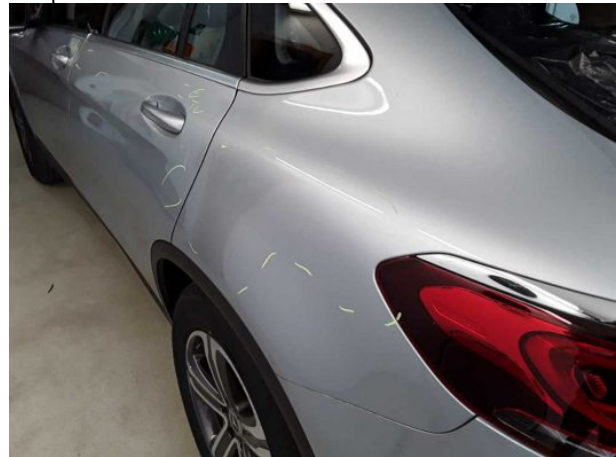
Damage #16: Side panel - rear left side: Side panel - Scratch... - Repair and paint

Damage #16: Side panel - rear left side: Side panel - Scratched - Repair and paint

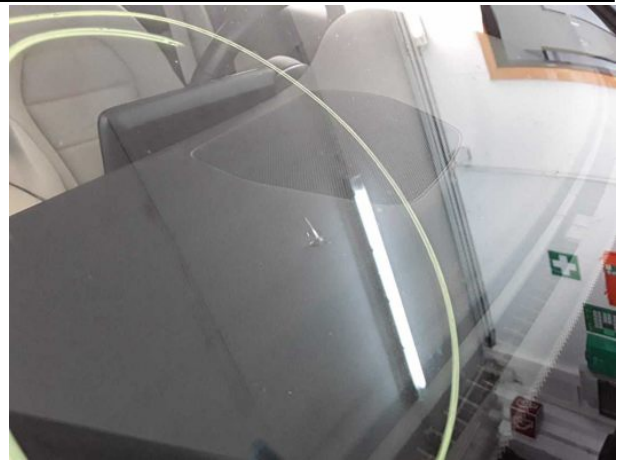
Damage #17: Vehicle glazing: Windscreen (Rissbildung) - Replace
