**Fahrzeug:** **RENAULT ZOE EV50 110hp Evolution Schräghecklimousine 5-türig 0 ccm 108 PS / 79 KW Elektrisch Automatik**

| Amtliches Kennzeichen: | HD -MJ 0417E | Fahrgestell-Nummer: | VF1AG000768890232 |

## Zustandsbericht

Inspection date: 12 Jun 2026  
**Protocol number: 45926231**  
Delivery date: 12 Jun 2026

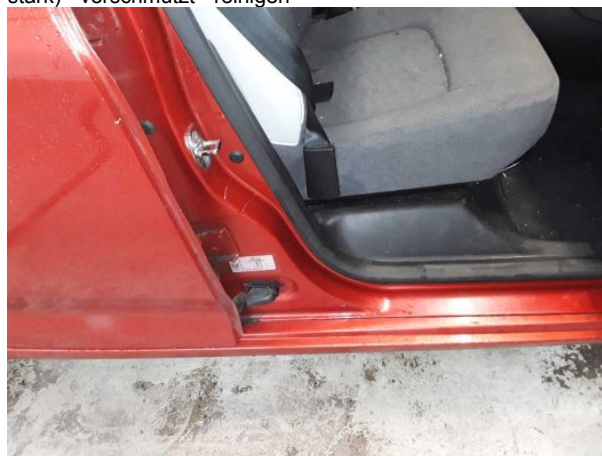
| Nr. | Bauteilgruppe | Beschreibung |
|---|---|---|
| 2 | Schweller rechts | Einstieg - verkratzt / verschürft - Smart Repair |

**Beschädigung #2:** Schweller rechts: Einstieg - verkratzt / verschürft - Smart Repair
