LVV Nr 350750  
Hersteller VW  
Model Passat  
Variante Business 2.0 TDI  
Listenpreis 37.529,40  
VIN WVVZZZ3CZME083626  
Erstzulassungsdatum 1.3.2021  
Kennzeichen MTK R7976

# Zustandsbericht / Minderwertgutachten

Mobility Concept GmbH, Grünwalder Weg 34, 82041 Oberhaching  
19.05.2026

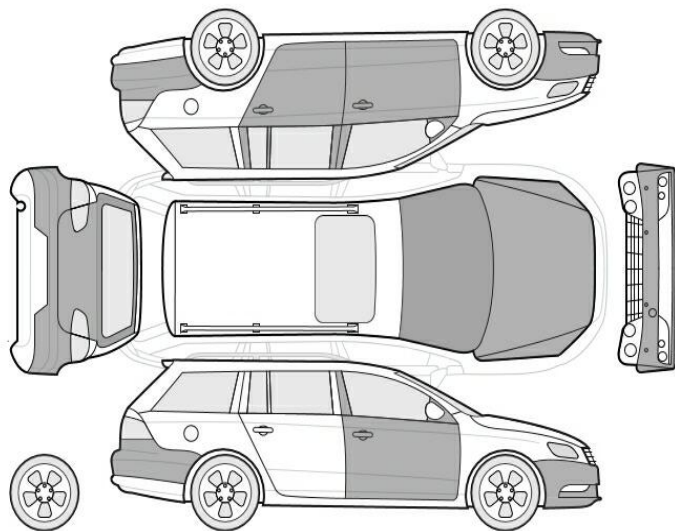
### Bezeichnung des Schadens / Rep.-Weg

1. Warnmeldung Reifendruck, prüfen und Befund festlegen, Schadenerweiterung möglich
2. Motorkontrollleuchte leuchtet, prüfen und Befund festlegen, Schadenerweiterung möglich
3. Tür vorne rechts, Schutzleiste unten, lose, instandsetzen
4. Lenkrad, zerkratzt, smart repair (Bild 22)
5. Tür hinten links, eingedellt, drücken (Bild 21)
6. Tür vorne links, eingedellt, drücken (Bild 20)
7. Motorhaube, eingedellt, drücken (Bild 19)
8. Stoßfänger hinten, zerkratzt, lackieren (Bild 16, 17, 18)
9. Heckklappe Lackierung, zerkratzt, smart repair (Bild 15)
10. Stoßfänger vorne, zerkratzt, smart repair (Bild 14)
11. Frontspoiler, zerkratzt, lackieren mit Lackaufbau (Bild 23)
12. Bremse vorne Beläge  
Scheibenbremse, atypische Geräusche, prüfen und Befund

festlegen, Schadenerweiterung  
möglich
