Angaben zum Fahrzeug

| Fahrgestellnummer | VR3F3DGZTMY549842 | Leistung / Hubraum | 133 kW / 1.598 ccm |

Zustandsbericht

Besichtigungsdatum: 18.06.2026
Protokollnummer: 46036103
Anlieferungsdatum: 18.06.2026

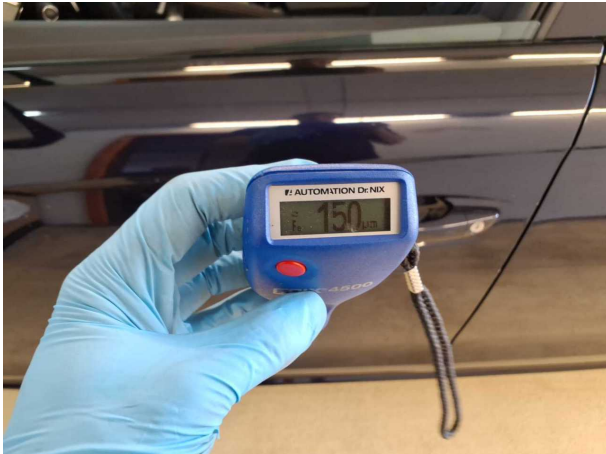
Nachlackierung 1: Tür vorne links

| Nr. | Bauteilgruppe | Beschreibung |
|---|---|--|
| 10 | Tür vorn links | Tür - Delle / Lackschaden - instandsetzen und lackieren |
