0.1 Fabrikmarke (Handelsname des Herstellers): **BMW**

0.2.1 Handelsbezeichnung: **530i**

0.10 Fahrzeug-Identifizierungsnummer: **WBA31BM030CN26053**

# Zustandsbericht / Minderwertgutachten

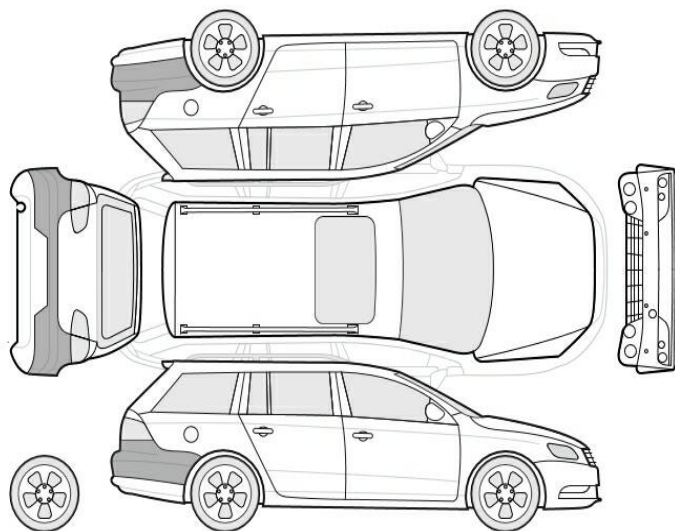
#### Bezeichnung des Schadens / Rep.-Weg

1. Leichtmetallfelge vorne links verschrammt ( Glanzgedreht ), erneuern (Bild 18)
2. Leichtmetallfelge hinten links verschrammt ( Glanzgedreht ), erneuern (Bild 19, 20)
3. Bremsbeläge an der Hinterachse an Verschleissgrenze, erneuern (Bild 21)
4. Stoßfänger hinten Lackierung, verschrammt, lackieren mit Lackaufbau (Bild 16, 17)
