## Zustandsbericht

<b>Kunde :</b>	<b>Allane SE HCBE</b>	<b>Amtl. Kennzeichen :</b>	<b>GT-BA 1909</b>
<b>Berichtsnummer :</b>	<b>0000000918833-DE968</b>		
<b>Referenznummer:</b>	<b>31182492</b>

#### Hyundai Tucson (NX)(12.2020->) N Line Plug-In Hybrid 4WD

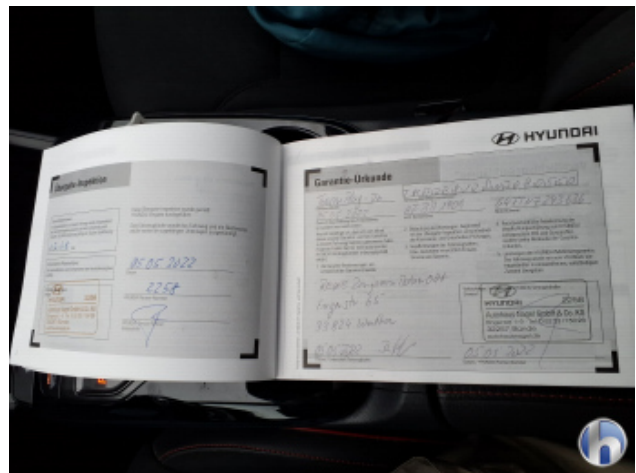
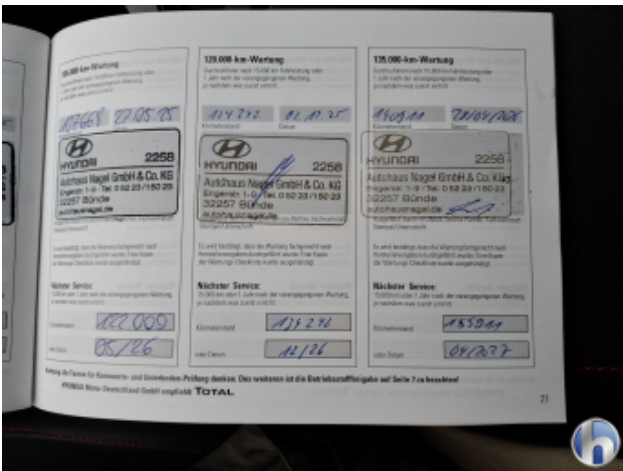
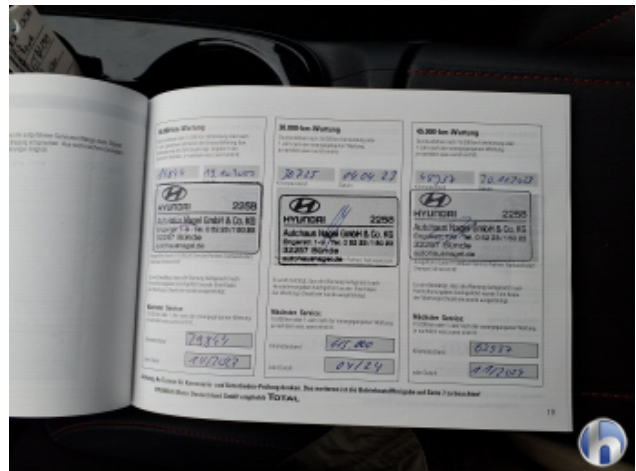
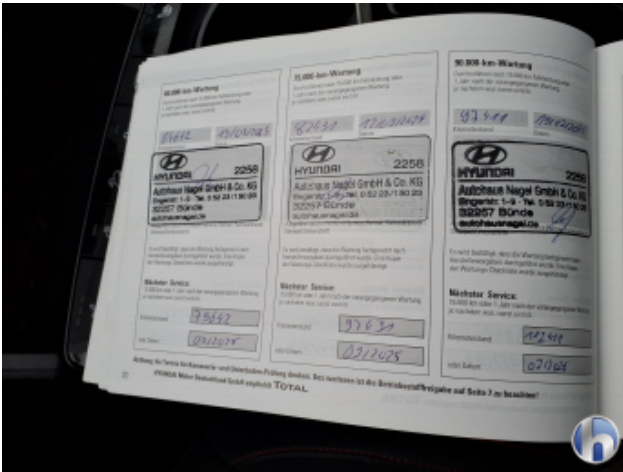
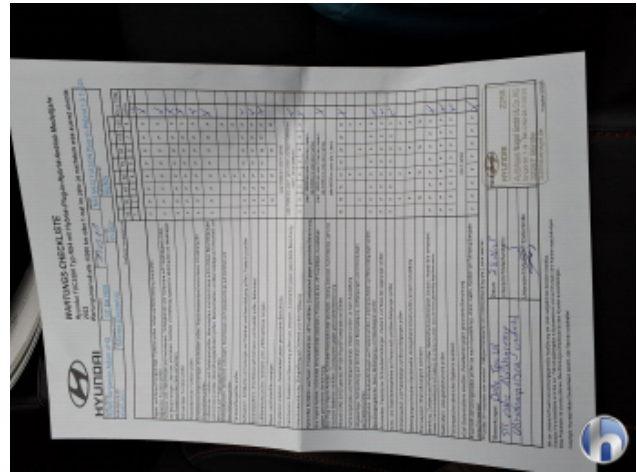
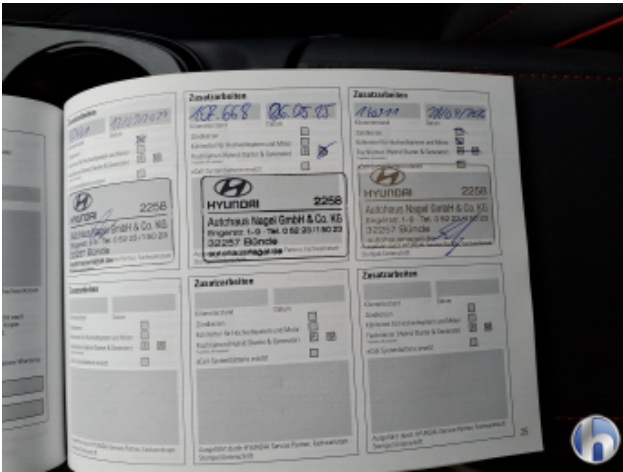
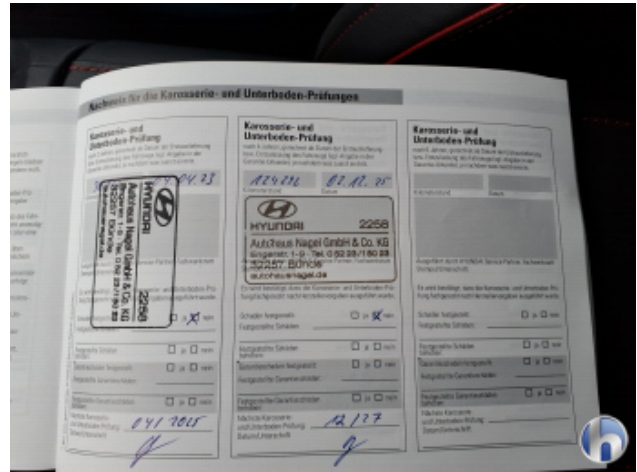
Serviceheft/Nachweis

\*Wartung überzogen - Wertminderung Hinweis: Kostenerweiterung möglich 3. Wartung um 3.212 Km überzogen. 5. Wartung um 2.789 Km überzogen. Fahrzeug nass, verborgen gebliebene Schäden können nicht ausgeschlossen werden.

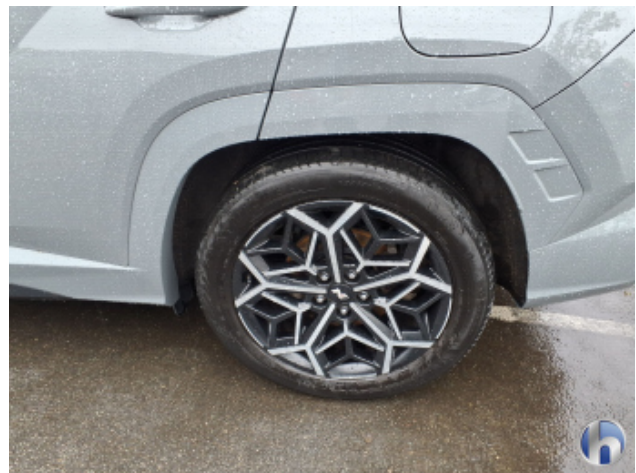
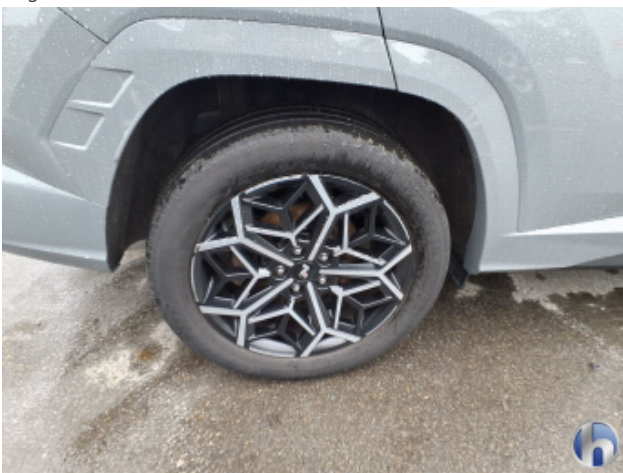
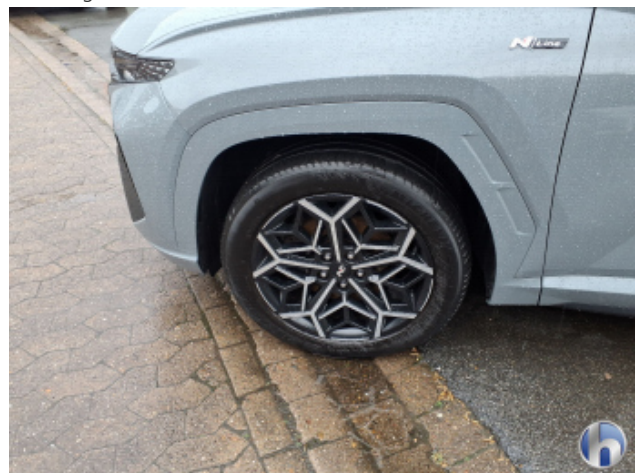
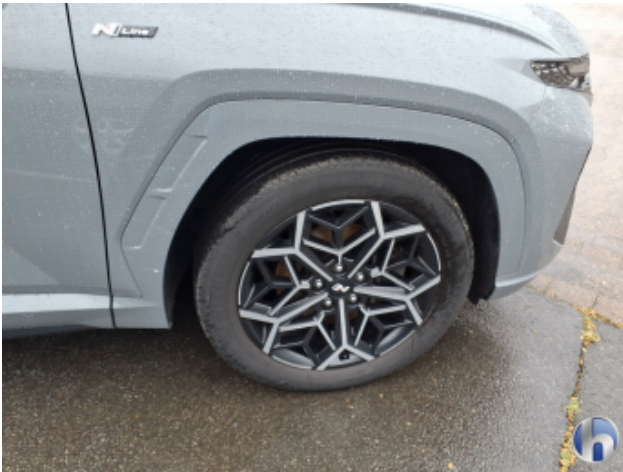
Bereifung

Reifenart / Felgentyp:	Sommerreifen	Aluminium original
1. Achse - links / Zust.	<b>Michelin</b>	<b>235/50/R19/-V 4 mm</b>
1. Achse - rechts / Zust.	<b>Michelin</b>	<b>235/50/R19/-V 4 mm</b>
2. Achse - links / Zust.	<b>Michelin</b>	<b>235/50/R19/-V 4 mm</b>
2. Achse - rechts / Zust.	<b>Michelin</b>	<b>235/50/R19/-V 4 mm</b>
Verkehrssicherheit:	<b>Verkehrssicher</b>
