Verkaufsgutachten

Mercedes-Benz Sprinter

Fahrgestellnummer W1V9106231P500560

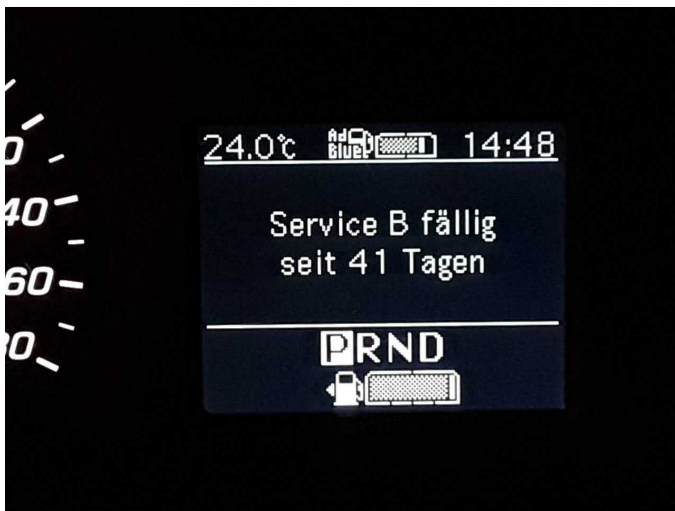
Beschädigung 1: Sonstiges: Inspektion/Wartung - fällig - durchführen

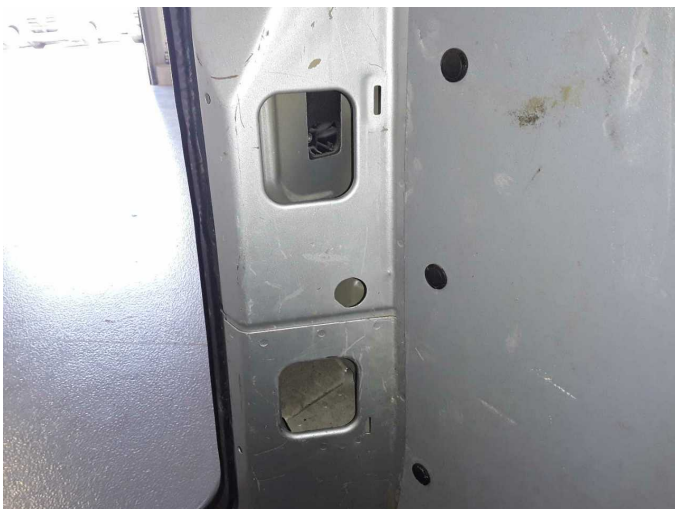
Beschädigung 5: Verkleidungen/Abdeckungen: D-Säule rechts
Verkleidung innen - fehlt - erneuern

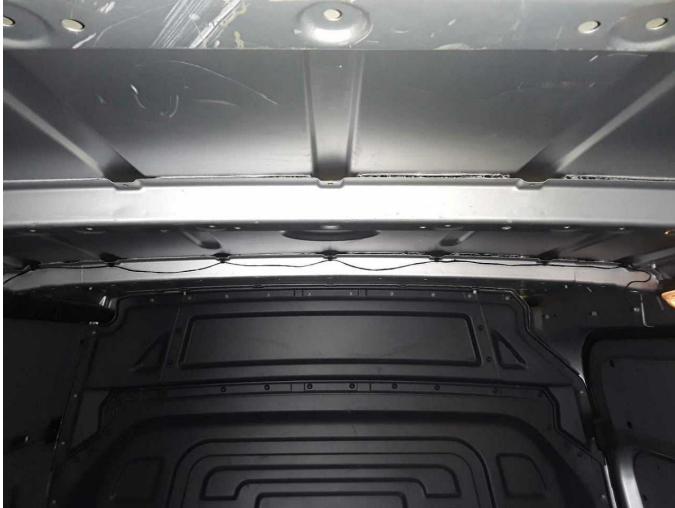
Beschädigung 6: Verkleidungen/Abdeckungen: D-Säule links
Verkleidung innen - fehlt - erneuern

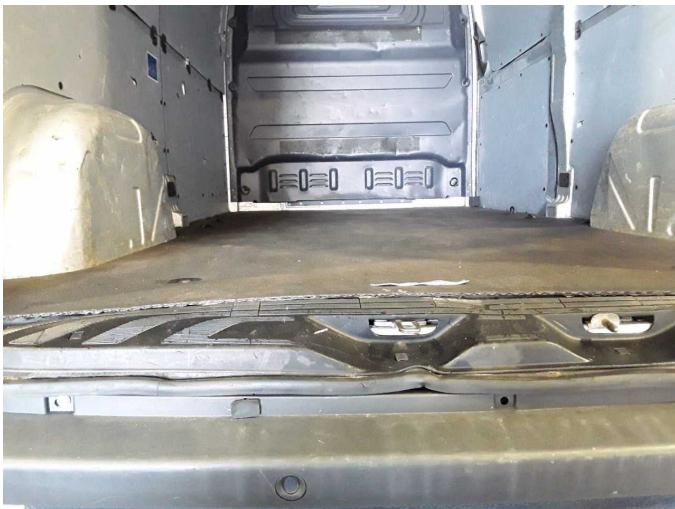
Beschädigung 10: Verkleidungen/Abdeckungen: Kofferraumverkleidung - beschädigt - erneuern

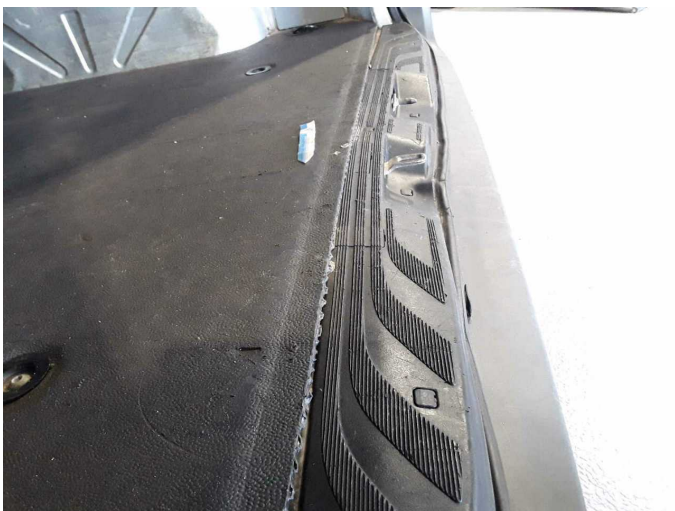
Beschädigung 12: Interieur: Laderaumboden (Schiene) - fehlt - erneuern

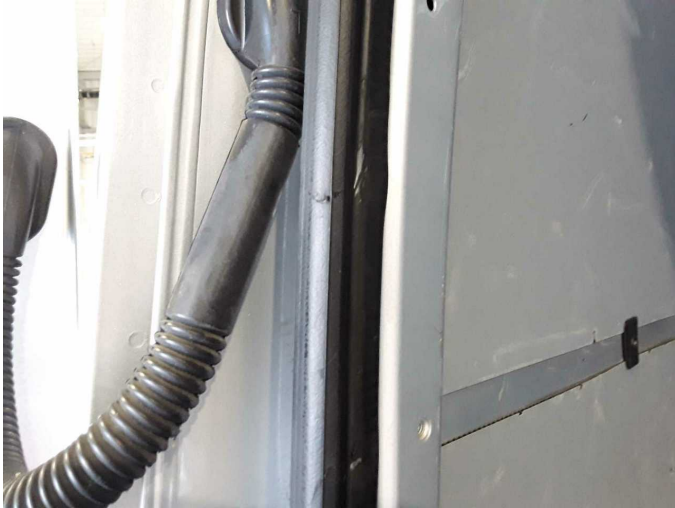
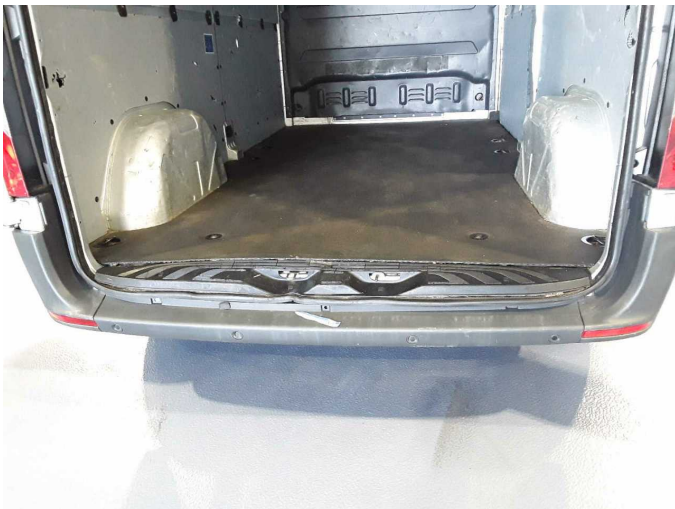
Beschädigung 13: Karosserie: Dichtung Heckdeckel /-tür - beschädigt - erneuern

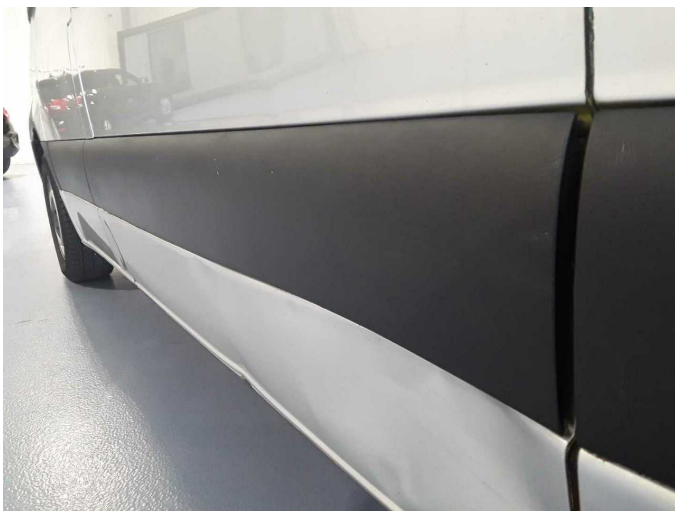
Beschädigung 16: Karosserie: Schutzleiste B-Säule links - beschädigt - erneuern

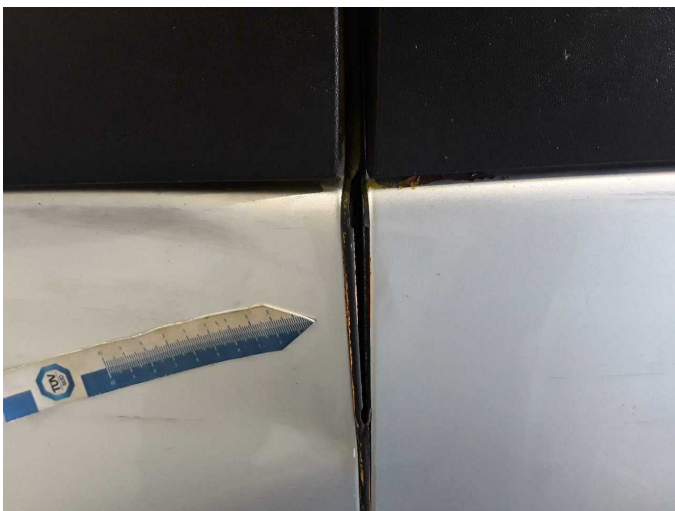
Beschädigung 18: Tür vorn links: Tür - Delle(n) - Smart Repair

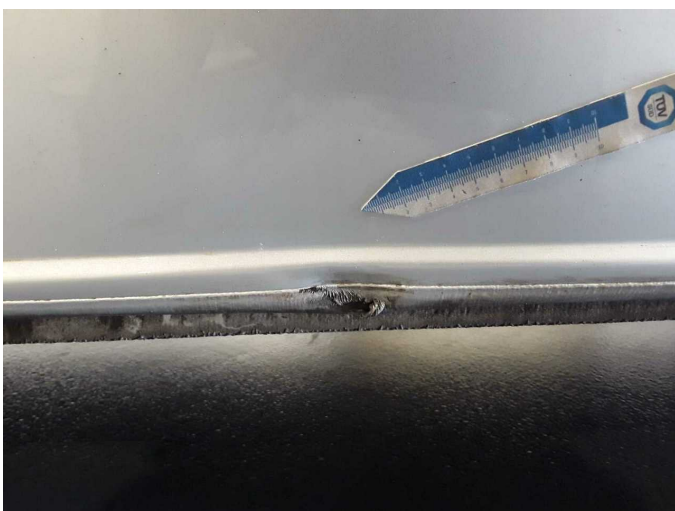
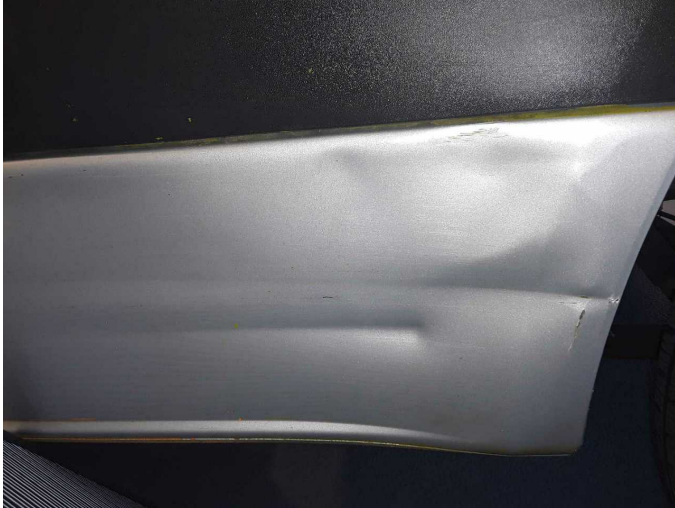
Beschädigung 19: Schweller links: Schweller - verformt - erneuern

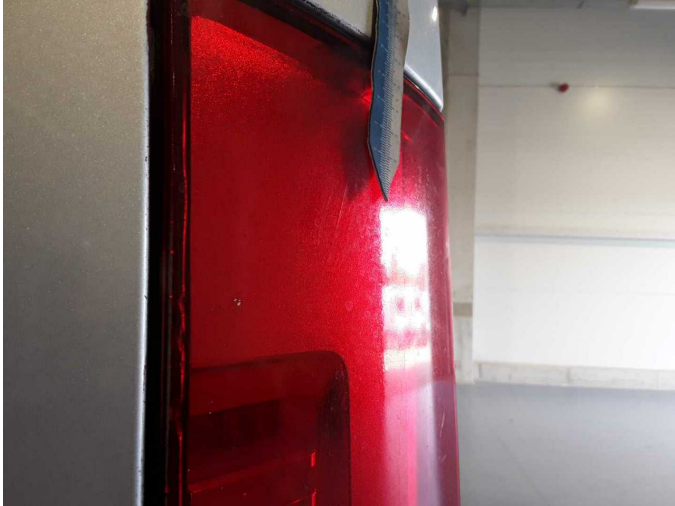
Beschädigung 21: Heckleuchte: Heckleuchte links - beschädigt -
erneuern

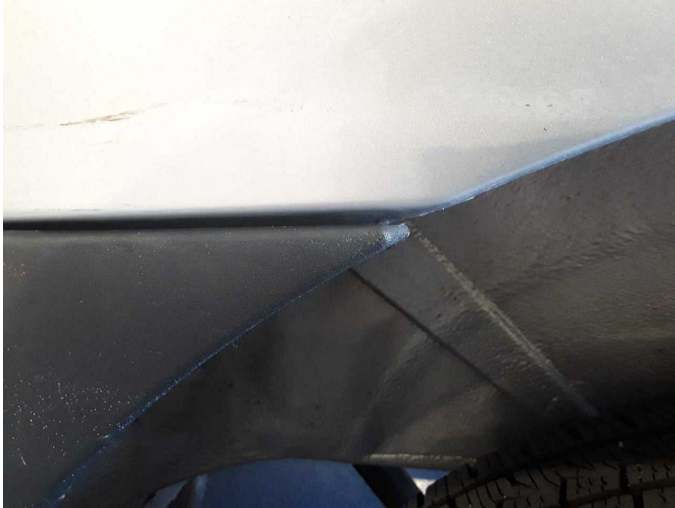
Beschädigung 23: Seitenwand links: Schutzleiste - beschädigt - erneuern

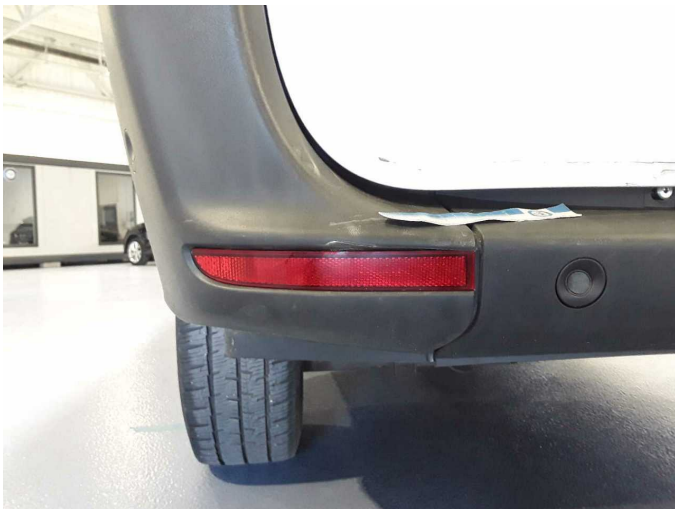
Beschädigung 27: Stossfänger hinten: Schutzleiste links - beschädigt - erneuern

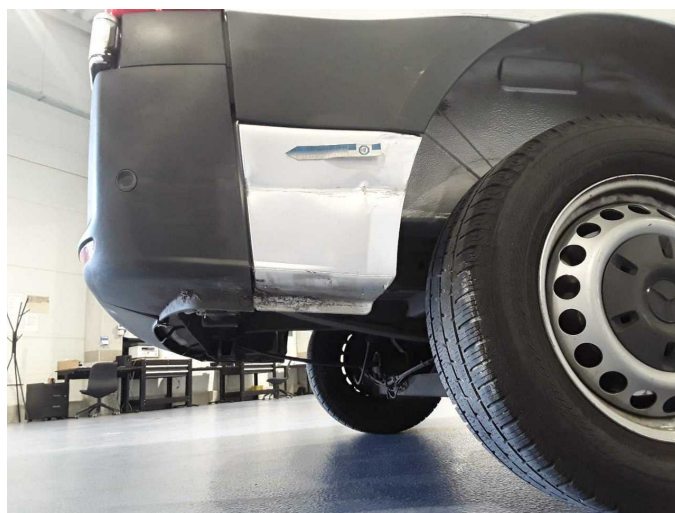
Beschädigung 31: Seitenwand rechts: Radlauf - beschädigt - erneuern

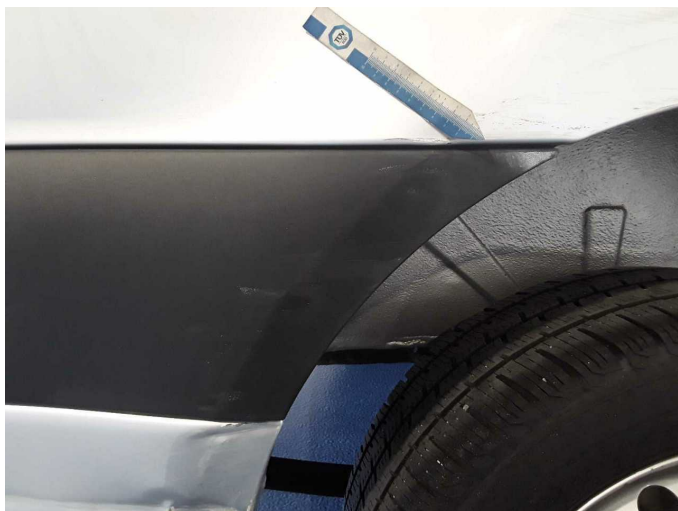
Beschädigung 31: Seitenwand rechts: Radlauf - beschädigt - erneuern

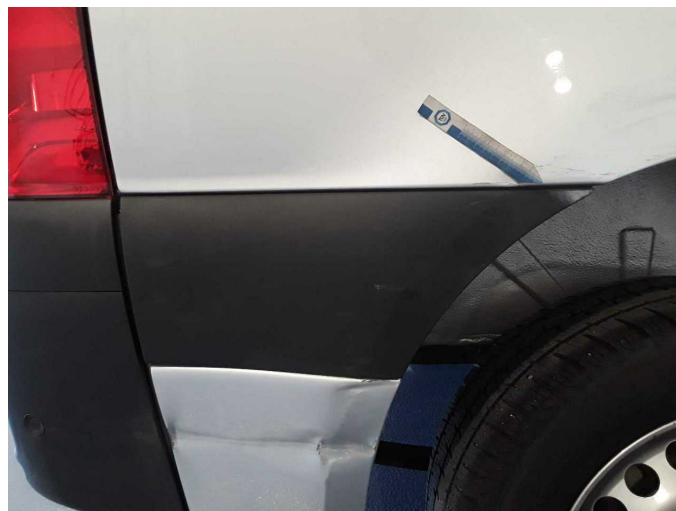
Beschädigung 32: Seitenwand rechts: Schutzleiste - beschädigt - erneuern

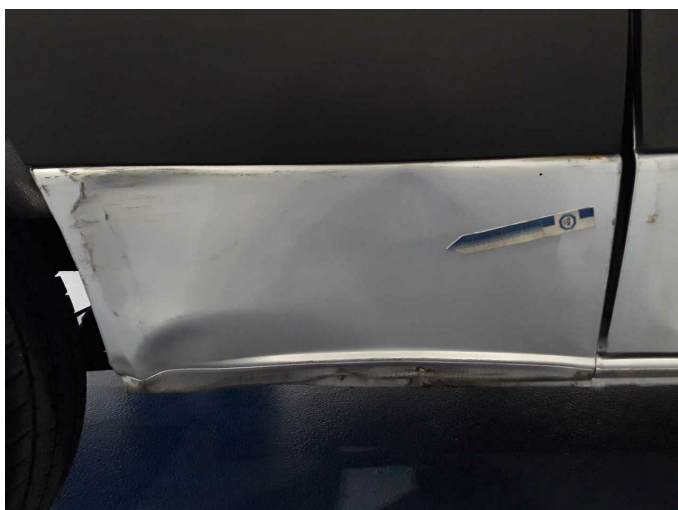
Beschädigung 32: Seitenwand rechts: Schutzleiste - beschädigt - erneuern

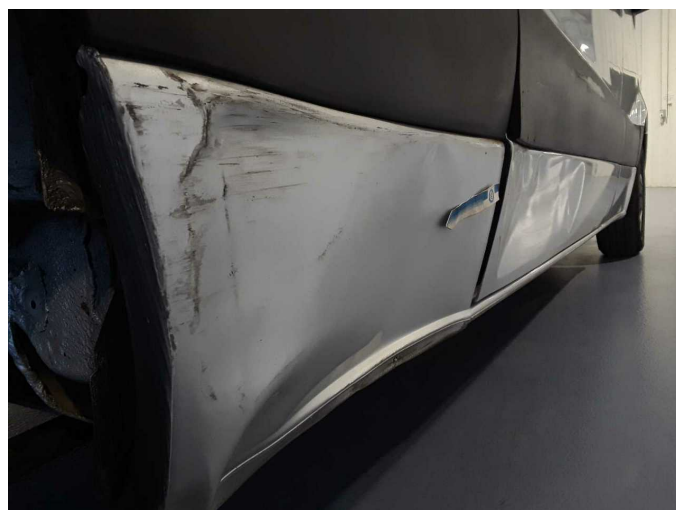
Beschädigung 33: Schweller rechts: Schweller - verformt - erneuern

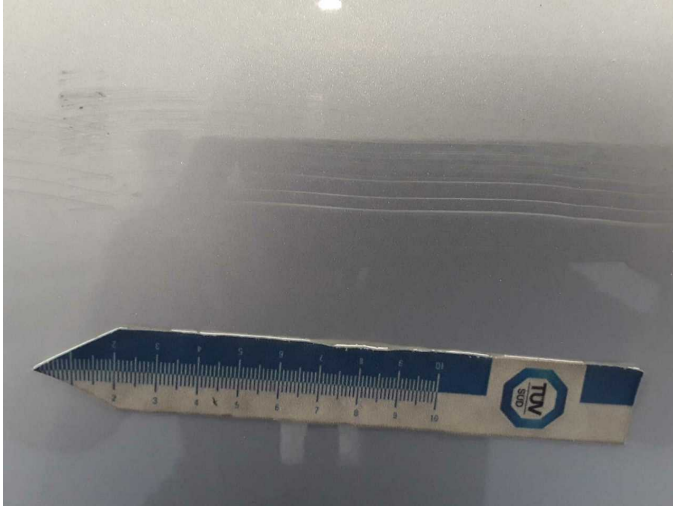
Beschädigung 34: Seitenwand rechts: Seitenwand - Delle / Lackschaden - instandsetzen/lackieren (S3)

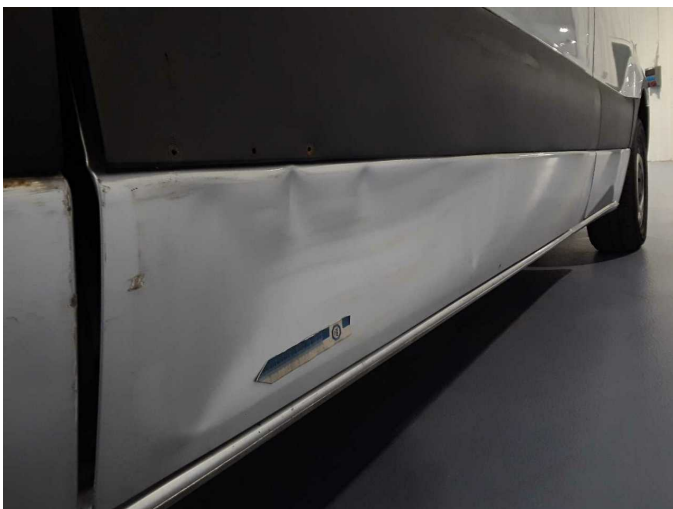
Beschädigung 35: Schiebetür rechts: Schiebetür - verformt - erneuern

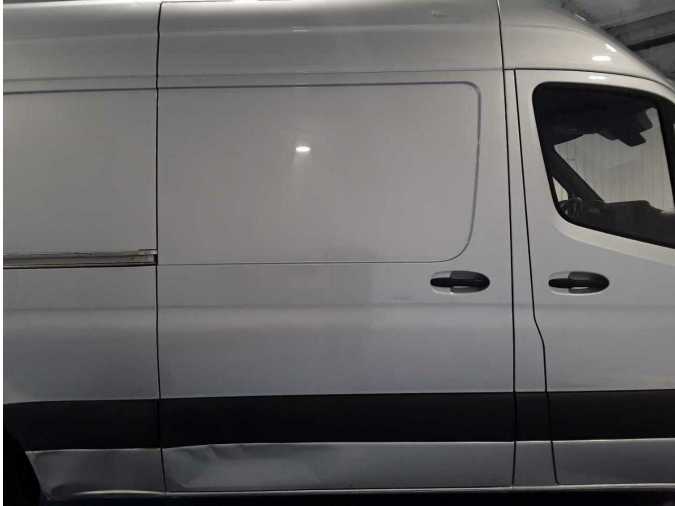
Beschädigung 35: Schiebetür rechts: Schiebetür - verformt - erneuern

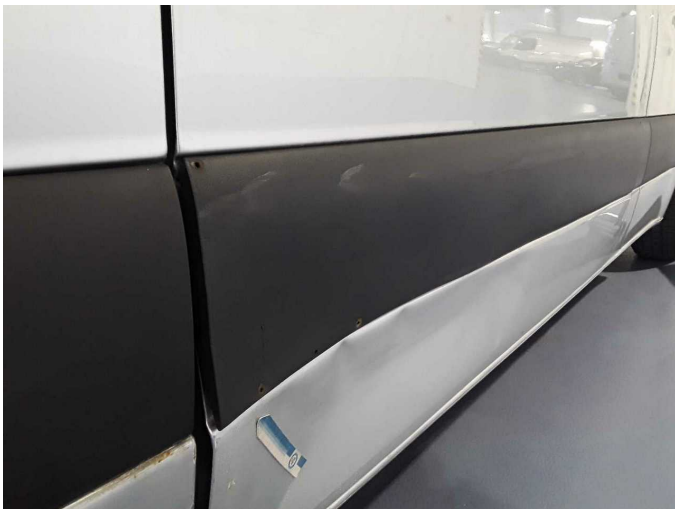
Beschädigung 36: Schiebetür rechts: Schutzleiste - beschädigt - erneuern

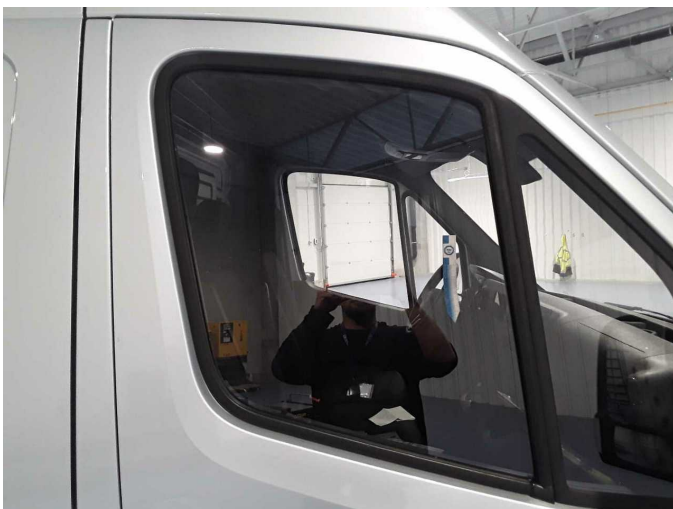
Beschädigung 49: Verglasung: Türscheibe vorn rechts - Kratzer - Wertminderung
