Wertgutachten

Hersteller / Modell	Mercedes-Benz Sprinter		
Kennzeichen		Fahrgestellnummer	W1V3KBFZ5RP692231
Erstzulassung	08.04.2024	Laufleistung (abgelesen)	57.408 km
HSN/TSN	2222 / BOW 12182	Kraftstoffart / Zylinder	Diesel / 4
Fahrzeugart	Transporter	Antriebsart	Heckantrieb
Schadstoffklasse	EURO6;WLTP;AR;PI/CI;N1 III...	Getriebe / Anzahl Gänge	Manuell (Getriebe 6-Gang - T...
Farbe	ARKTIKWEISS	Besichtigungszustand	ausreichend
Leistung / Hubraum	125 kW / 1.950 ccm	Nächste HU	
Wartungsheft / Nachweis	nicht vorhanden	Restlauf bis Service	-14.600 km
Letzte Wartung		Polsterart	Stoff
Vorschaden	Keine Feststellbar	Polsterfarbe	Schwarz
Nachlackierung	Keine Feststellbar	zul. Gesamtgewicht	3.500 kg
Dokumente	ZB I / II nicht vorhanden	Anzahl Halter	1
Schlüssel soll/ist	2/1	Anzahl Sitze / Türen	3 / 4

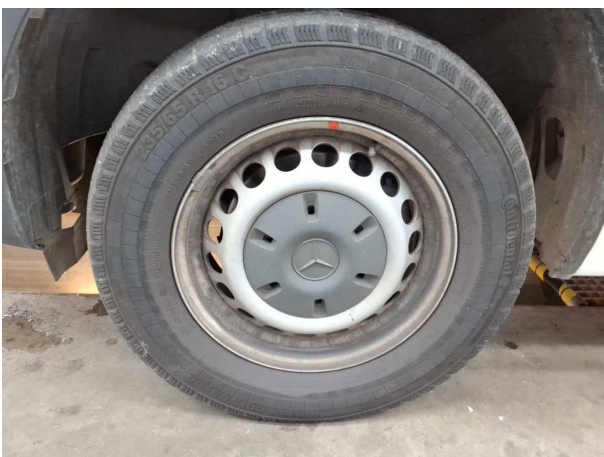
Abbildung 11: Montierte Bereifung

Achse	Reifengröße	Reifentyp	Hersteller	Profiltiefe	Verkehrstauglichkeit
1	235/65 R16 C	Ganzjahresreifen auf Stahl mit Radzierblende	Continental	4mm / 4mm	i.O.
2	235/65 R16 C	Ganzjahresreifen auf Stahl mit Radzierblende	Continental	1mm / 1mm	n.i.O.

- Das Fahrzeug war zum Zeitpunkt der Besichtigung, aufgrund des unter Unfall oder wertmindernden Faktoren aufgeführten Schadenmerkmals, nicht betriebs bzw. verkehrssicher.
Dies hat folgenden Grund: Reifen abgefahren
