WF0KXXWPCHNS07986

Zustandsbericht

TÜV SÜD Auto Service GmbH **Besichtigungsort**
Römeräcker 1 SAP Walldorf
76351 Linkenheim - Hochstetten 69190 Walldorf

Besichtigungsdatum: 17.06.2026
Protokollnummer: 46016837
Anlieferungsdatum: 17.06.2026

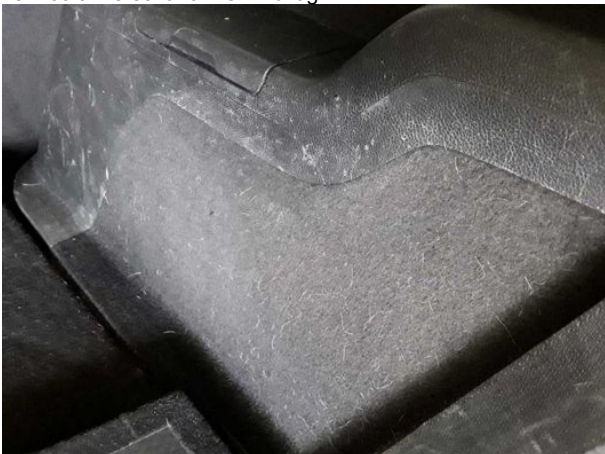
Beschädigung #3: Interieur: Innenraum - verschmutzt - reinigen

Damage #3: Interior: Interior - Soiled - Clean

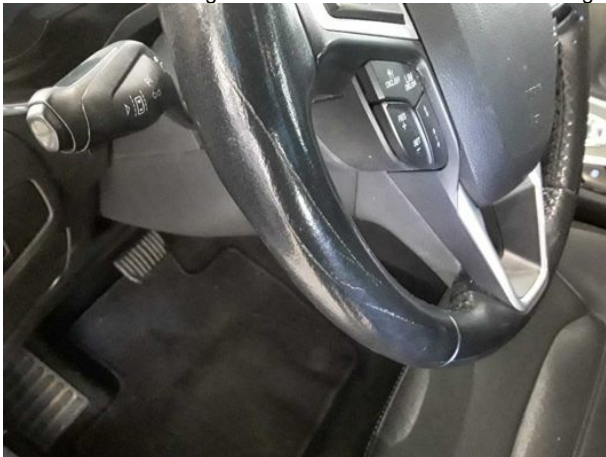
Beschädigung #5: Lenkanlage: Lenkrad - verkratzt / verschürft -
Wertminderung

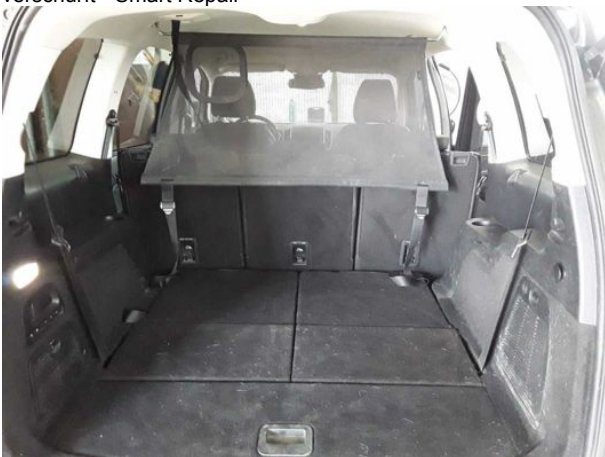
Beschädigung #10: Interieur: Laderaumabdeckung / Rollo (Fehlt... erneuern

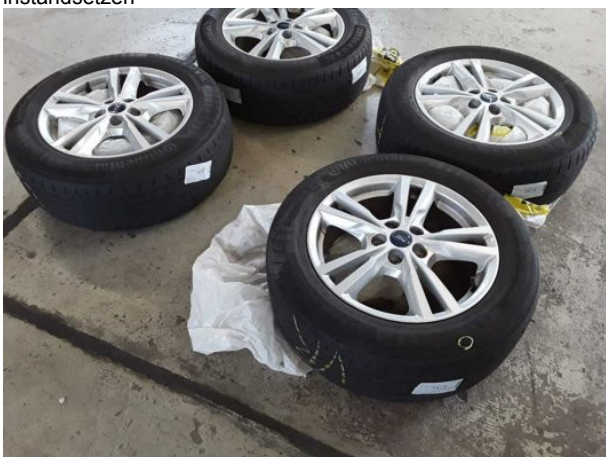
Beschädigung #14: 2.Radsatz: 2 Reifen - verschlissen - erneuern

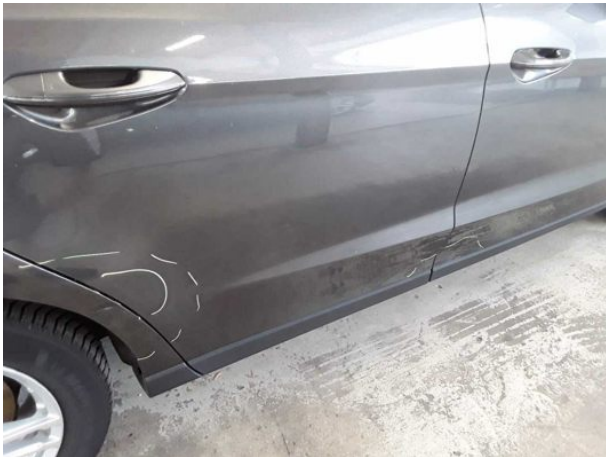
Beschädigung #19: Tür hinten rechts: Tür - Delle / Lackschaden - instandsetzen und lackieren

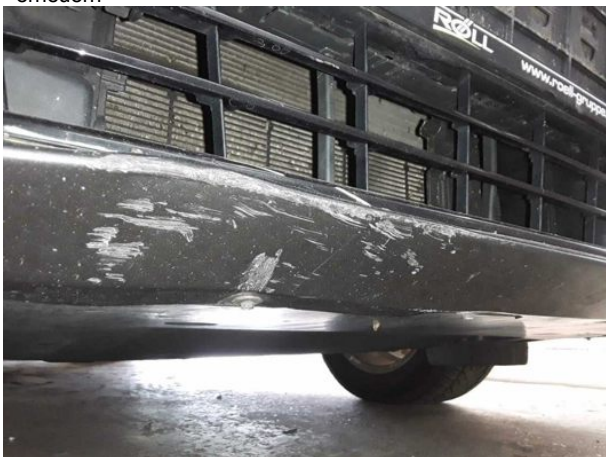
Beschädigung #23: Stossfänger vorn: Stossfänger vorn - verformt - erneuern

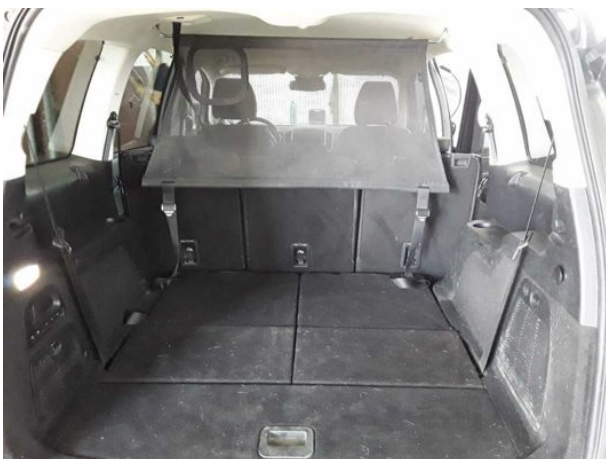
Damage #9: Boot lid / rear door: Boot lid - Scratched - Smart repair

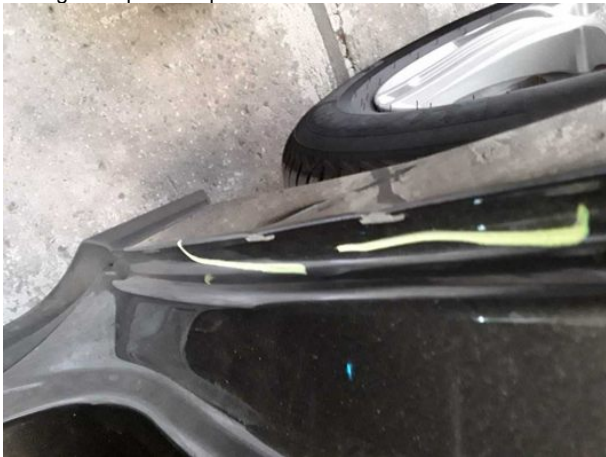
Damage #15: Side panel - rear right side: Sill - Dent / paintcoat damage - Repair and paint

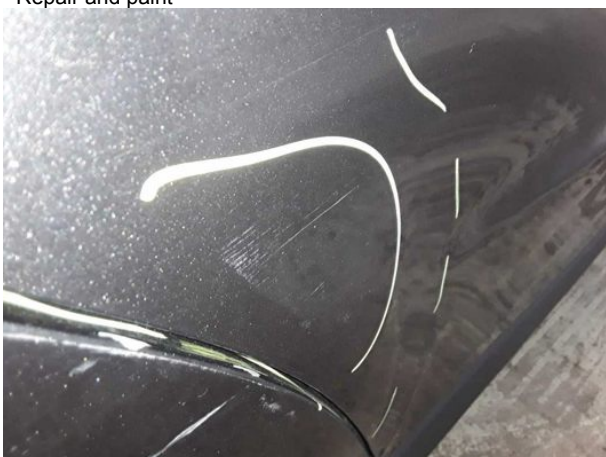
Damage #19: Door - rear right side: Door - Dent / paintcoat
damage - Repair and paint

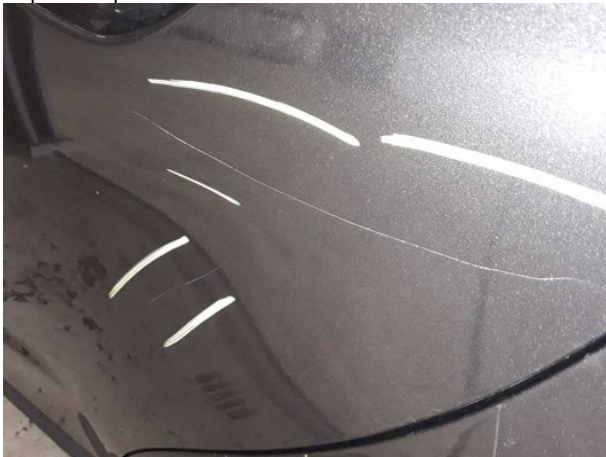
Damage #20: Door - rear left side: Door - Dent / paintcoat damage - Repair and paint

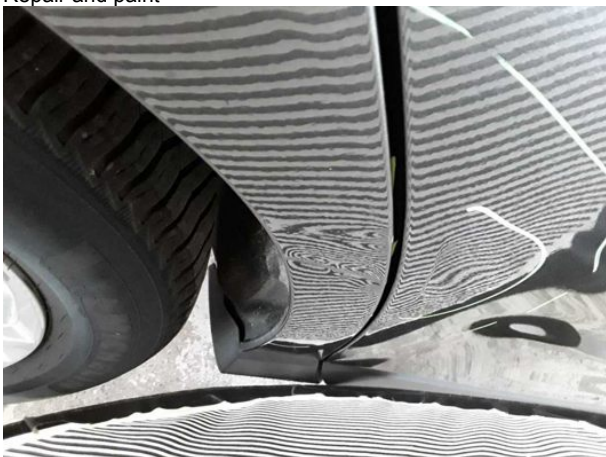
Damage #21: Side panel - rear right side: Side panel - Dent / paintcoat damage - Repair and paint
