**WBA11AJ060CK52921**

## Zustandsbericht

**TÜV SÜD Auto Service GmbH**  
Römeräcker 1  
76351 Linkenheim - Hochstetten

Inspection date: 24 Jun 2026  
**Protocol number: 46172860**

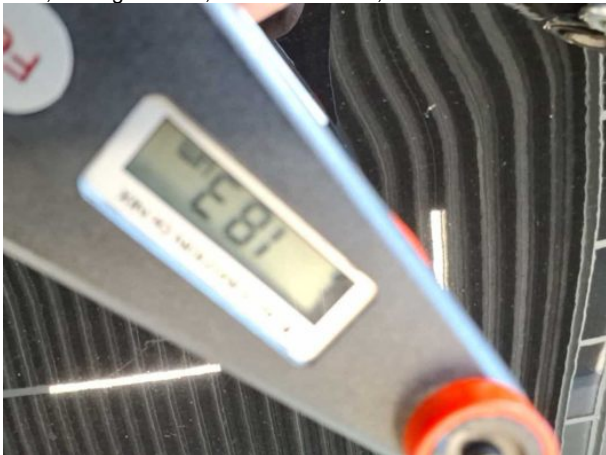
Nr.	Ort
1	Dachholm links, Dachholm rechts, Kotflügel links, Kotflügel rechts, Seitenwand links, Tür vorne rechts, fachgerecht ausgeführt, Reparaturrechnung nicht vorhanden

**Nachlackierung 1:** Dachholm links, Dachholm rechts, Kotflügel links, Kotflügel rechts, Seitenwand links, Tür vorne rechts

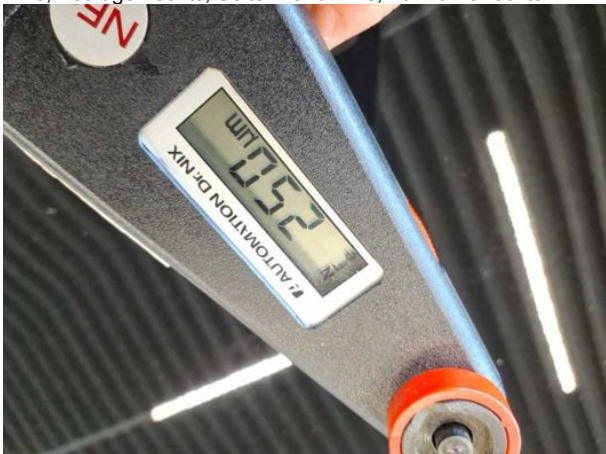
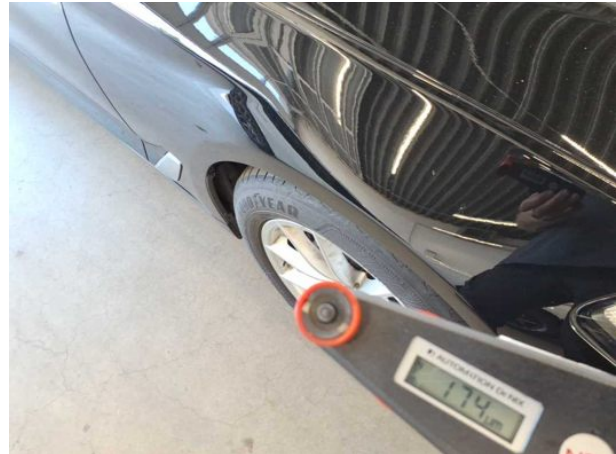
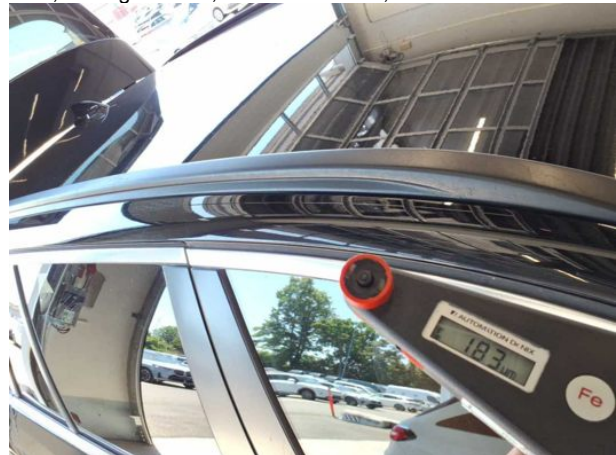
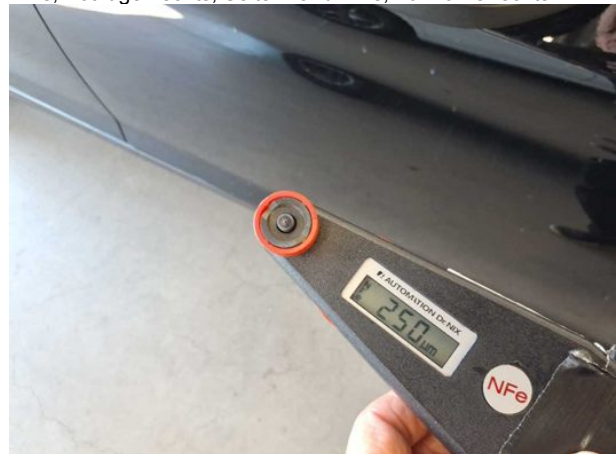
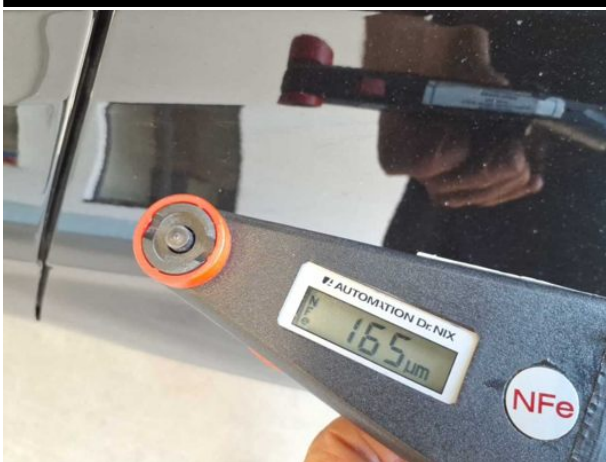
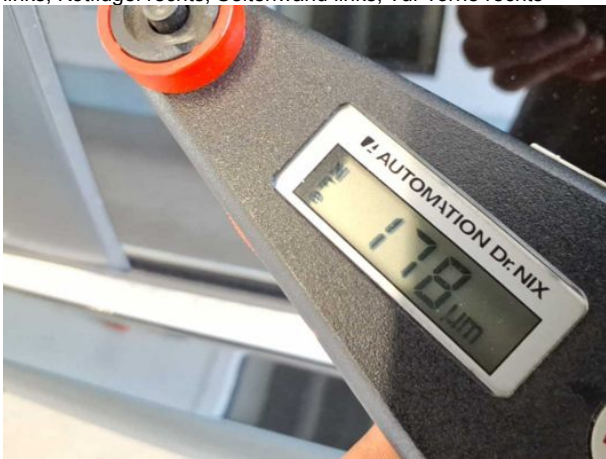
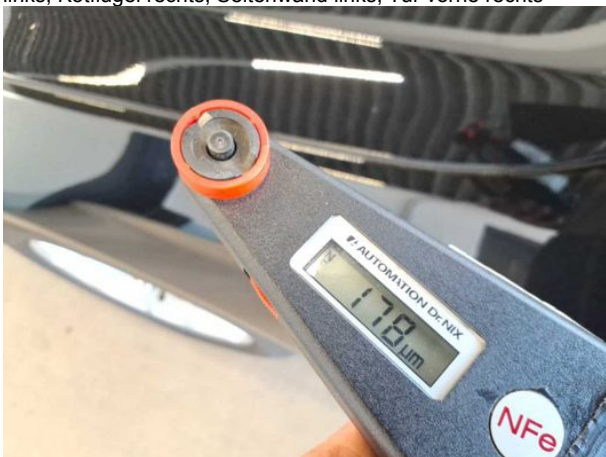
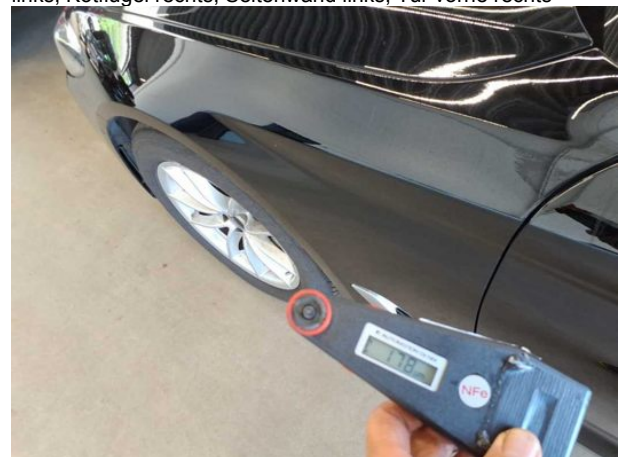
**Nachlackierung 1:** Dachholm links, Dachholm rechts, Kotflügel links, Kotflügel rechts, Seitenwand links, Tür vorne rechts

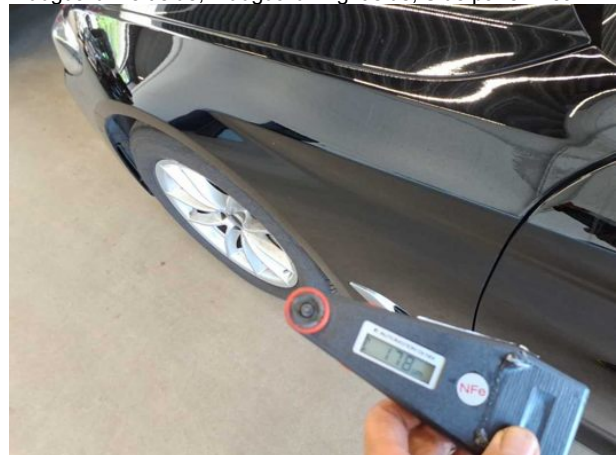
**Repainting 1:** Roof rail - left side, Roof rail - right side, Mudguard - left side, Mudguard - right side, Side panel - rear left side, Door -

**Repainting 1:** Roof rail - left side, Roof rail - right side, Mudguard - left side, Mudguard - right side, Side panel - rear
