**Fahrzeug:** **HYUNDAI Santa Fe 1.6 T-GDI Plug-in Hybrid Prime 4WD Auto Sports Utility Vehicle** 5-türig 1598 ccm 265 PS / 195 KW Elektrisch 6-Gang Automatik

| Amtliches Kennzeichen: | OB -L 0302E | Fahrgestell-Nummer: | KMHS4812DPU075099 |

## Rapport d'expertise

| <b>Objet</b> | Wertgutachten |

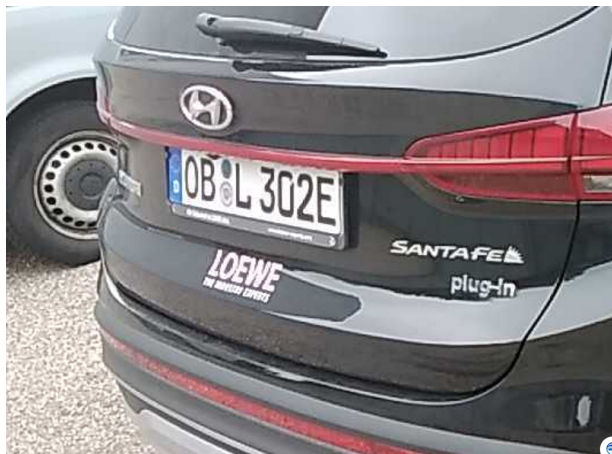
**Dommage 1:** Hayon/Porte arrière: Couvercle de coffre - Collé/av... inscriptions - Décoller/neutraliser

**Beschädigung 1:** Heckklappe/-tür: Heckklappe - beklebt/ beschriftet - entkleben/neutralisieren

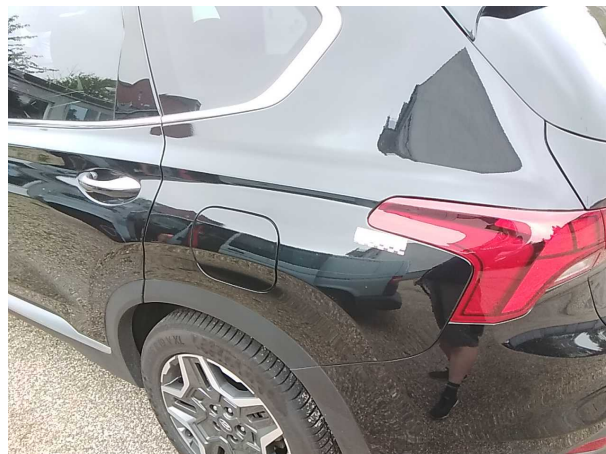
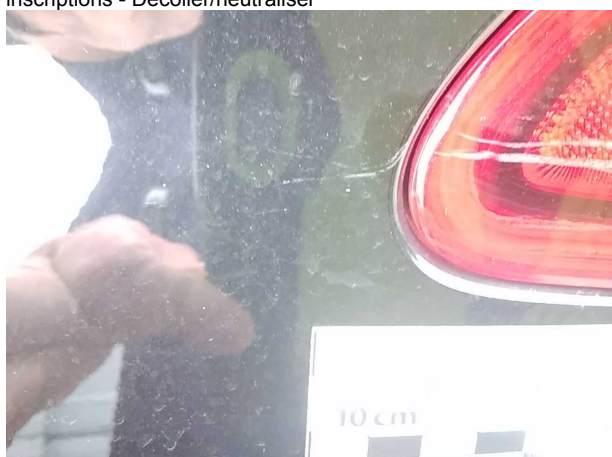
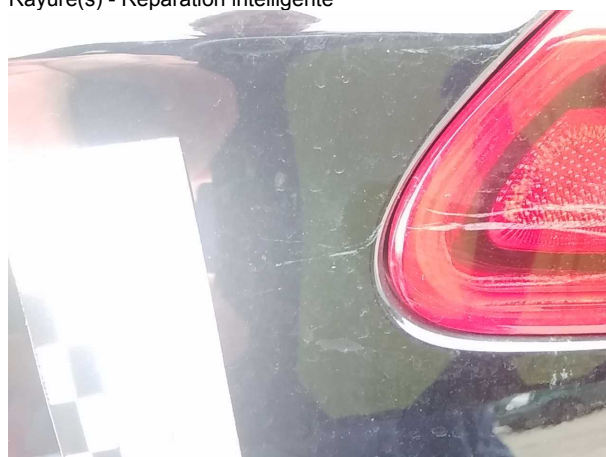
**Dommage 2:** Panneau latéral arrière gauche: Paroi latérale - Rayure(s) - Réparation intelligente

| Nr. | Bauteilgruppe | Beschreibung |
|---|---|---|
| 2 | Seitenwand links | Seitenwand - Kratzer - Smart Repair |

| No. | Component group | Description |
|---|---|---|
| 2 | Side panel - rear left side | Side panel - Scratch(es) - Smart repair |

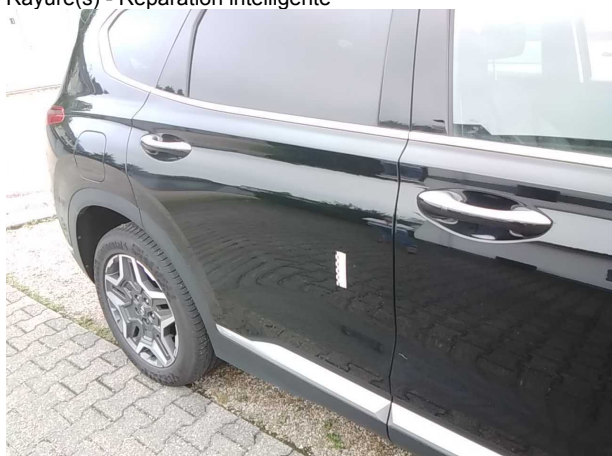
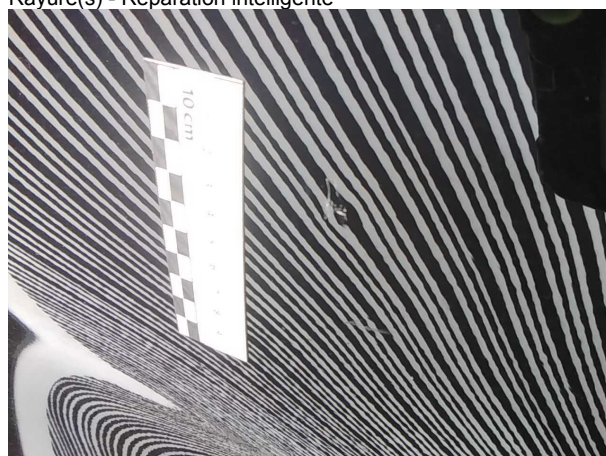
**Dommage 3:** Porte ArD: Porte - Bosse, dommage peinture - Réparation intelligente

| Nr. | Bauteilgruppe | Beschreibung |
|---|---|---|
| 3 | Tür hinten rechts | Tür - Delle / Lackschaden - Smart Repair |

| No. | Component group | Description |
|---|---|---|
| 3 | Door - rear right side | Door - Dent / paintcoat damage - Smart repair |

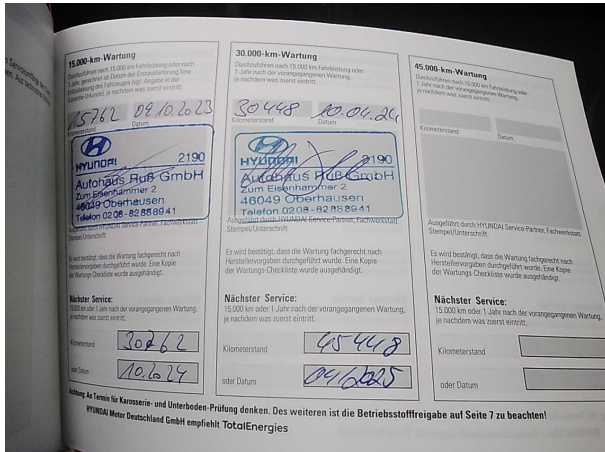
**Domage 4:** Documents: Carnet de service (Service überzogen, 12 Monate/15000 km) - Incomplet - Diminution de valeur

**Beschädigung 4:** Unterlagen: Serviceheft (Service überzogen, 12 Monate/15000 km) - unvollständig - Wertminderung

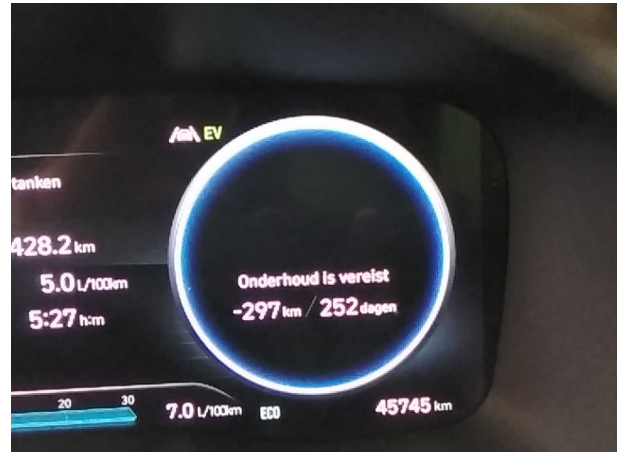
**Domage 5:** Divers: Inspection / Maintenance - Exigible - Effectuer

**Beschädigung 5:** Sonstiges: Inspektion/Wartung - fällig - durchführen

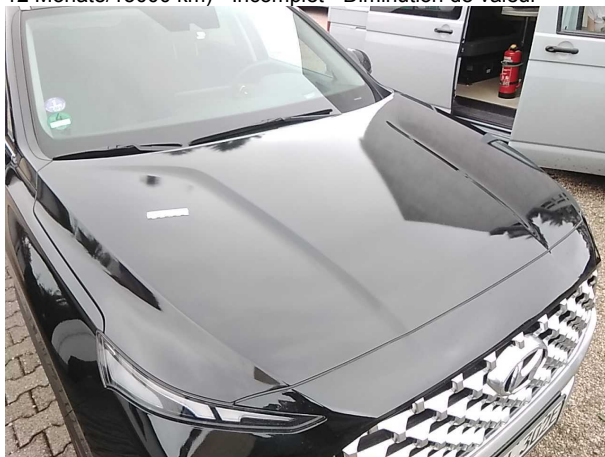
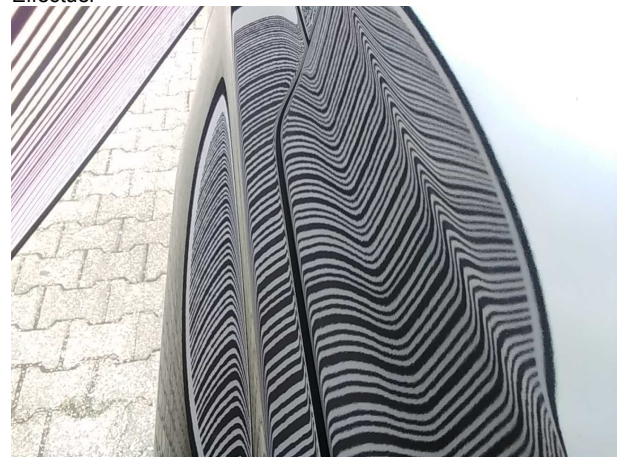
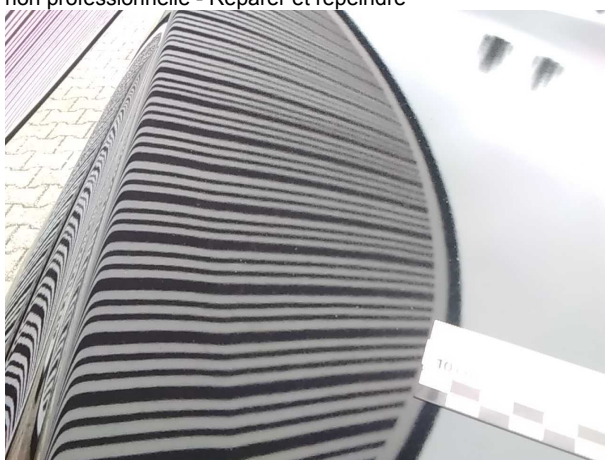
**Domage 6:** Capot moteur: Capot moteur - Réparé de manière non professionnelle - Réparer et repeindre

| No. | Component group | Description |
|---|---|---|
| 6 | Bonnet | Bonnet - Unprofessionally repaired - Repair and paint |

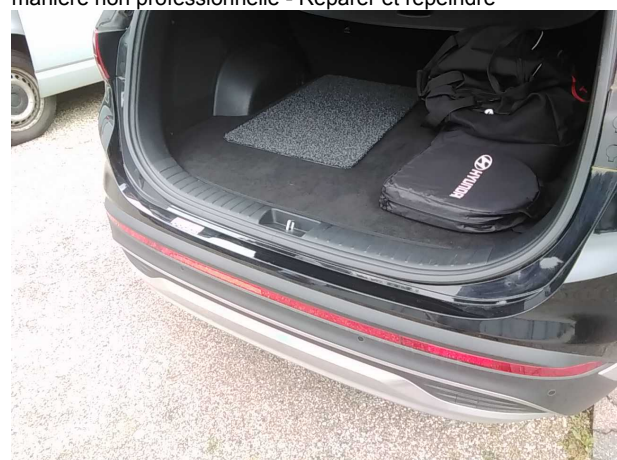
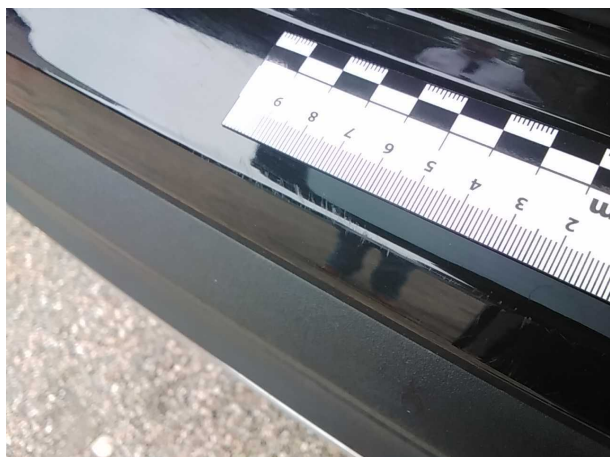
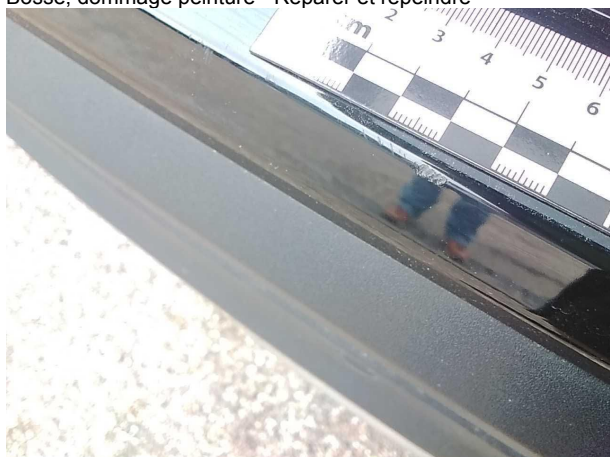
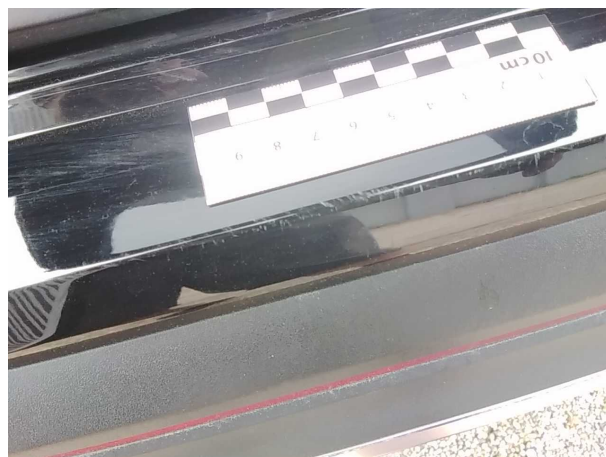
**Domage 7:** Pare-chocs arrière: Pare-chocs avec Parktronic - Bosse, dommage peinture - Réparer et repeindre

| Nr. | Bauteilgruppe | Beschreibung |
|---|---|---|
| 7 | Stoßfänger hinten | Stoßfänger mit Parktronic - Delle / Lackschaden - instandsetzen und lackieren |

| No. | Component group | Description |
|---|---|---|
| 7 | Rear bumper | Bumper with Parktronic - Dent / paintcoat damage - Repair and paint |

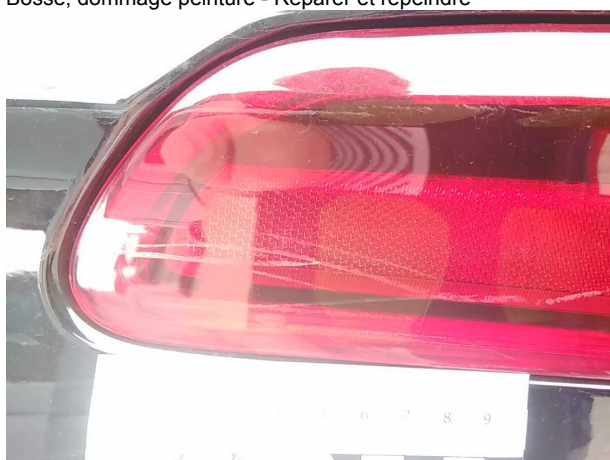
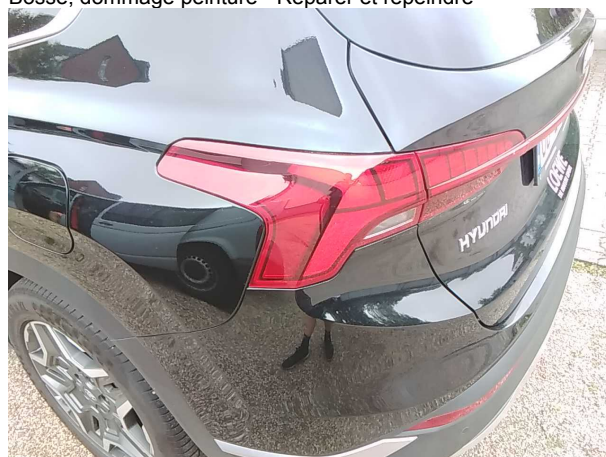
**Domage 8:** Feu arrière: Feu arrière gauche - Rayure(s) - Remplacer

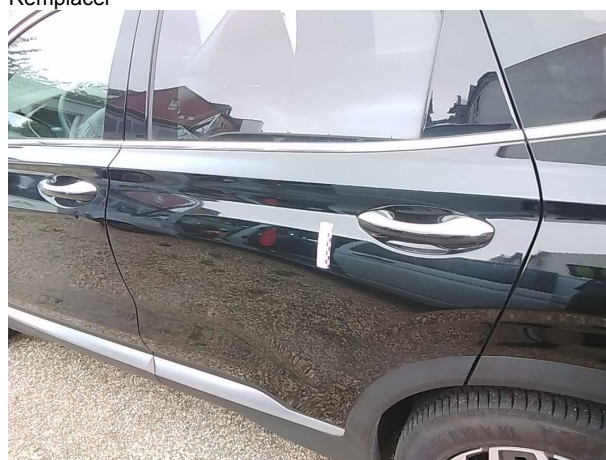
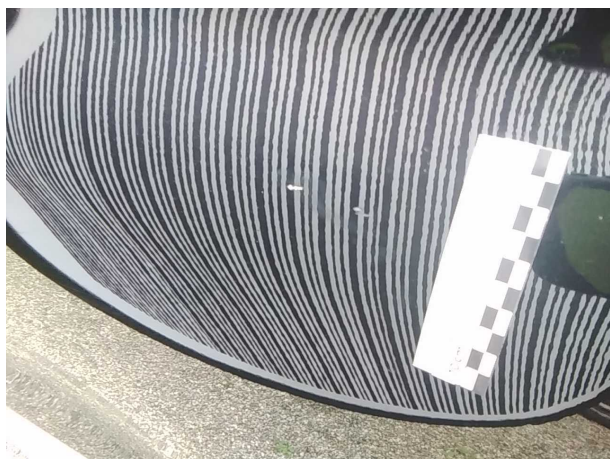
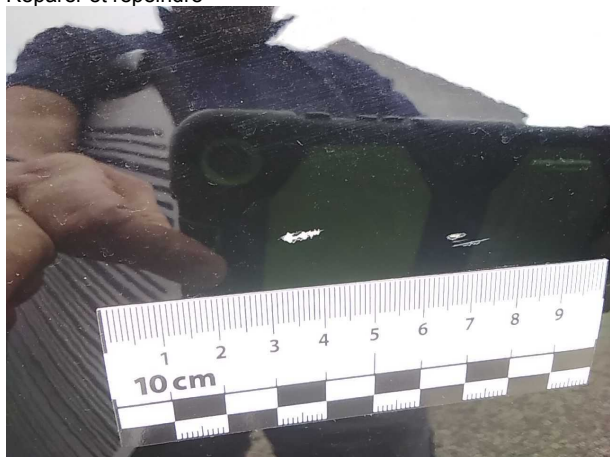
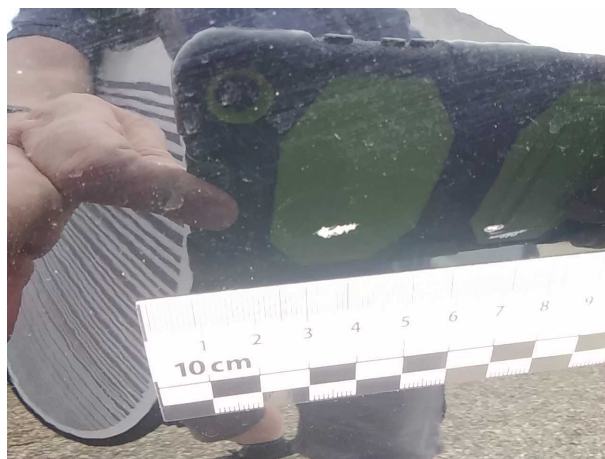
**Domage 9:** Porte ArG: Porte - Bosse, dommage peinture - Réparer et repeindre

| Nr. | Bauteilgruppe | Beschreibung |
|---|---|---|
| 9 | Tür hinten links | Tür - Delle / Lackschaden - instandsetzen und lackieren |

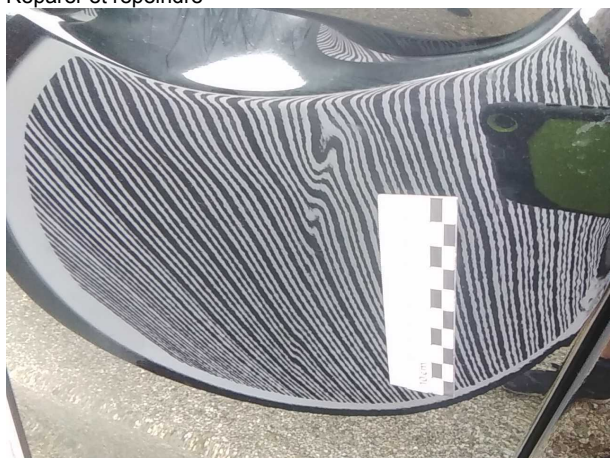
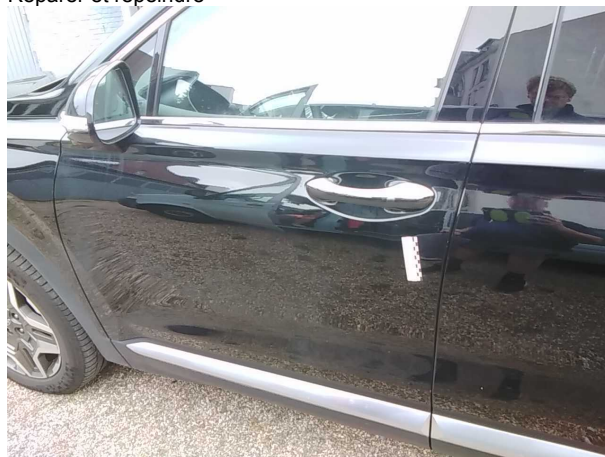
**Domage 10:** Porte AvG: Porte - bosse(s) - Réparer et repeindre

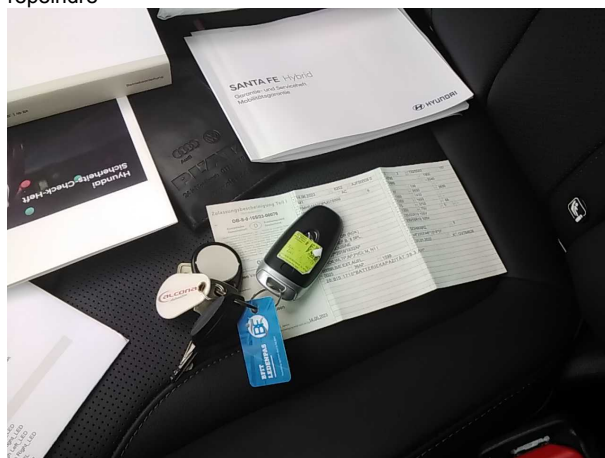
**Pièce manquante #1:** Equipement: Clé du véhicule - Manquant - Remplacer

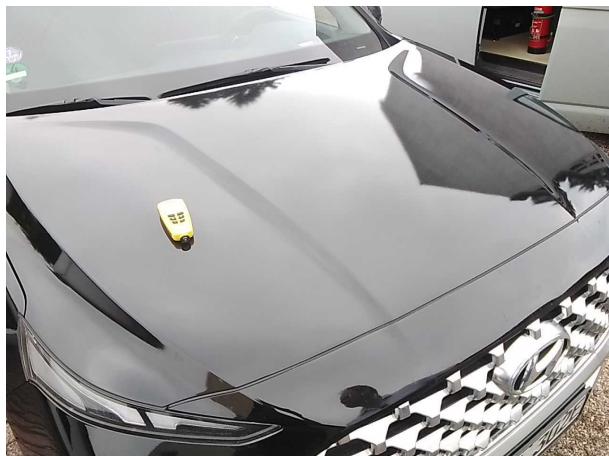
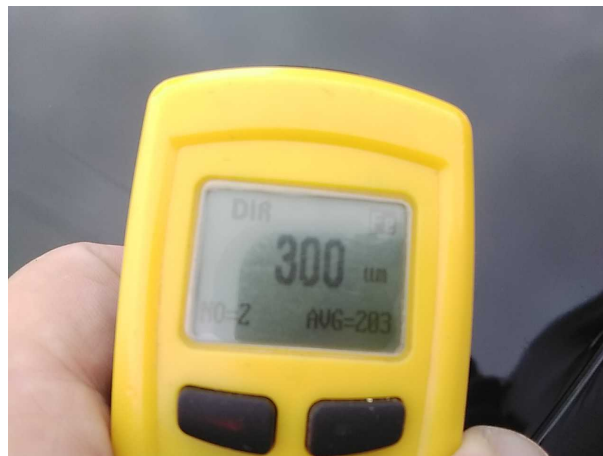
Remises en peinture 1: Capot moteur

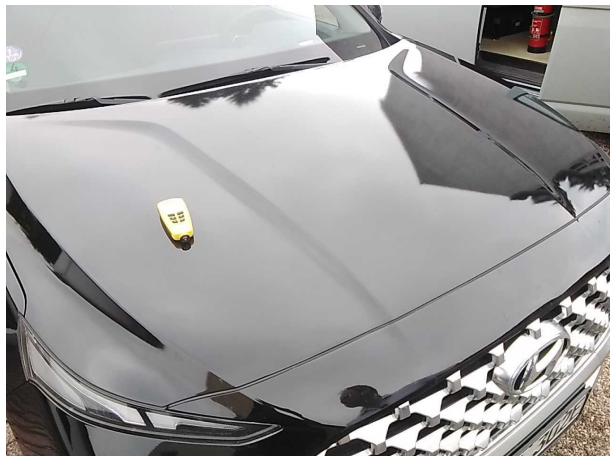
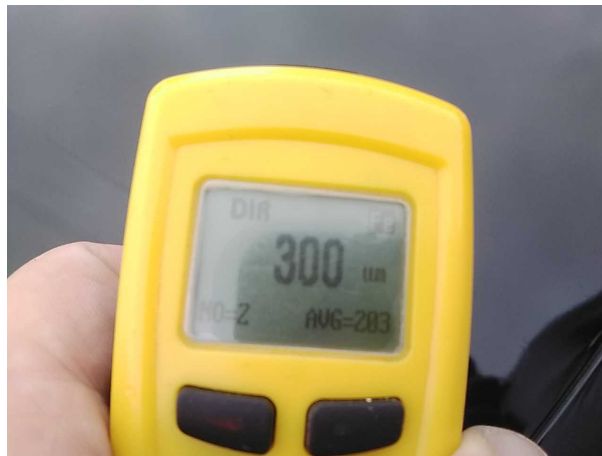
Nachlackierung 1: Motorhaube

**Beschädigung 6:** Motorhaube: Motorhaube - nicht fachgerecht instandgesetzt - instandsetzen und lackieren
