Zustandsbericht / Minderwertgutachten

Auftraggeber: Mobility Concept GmbH, Grünwalder Weg 34, 82041 Oberhaching
 Besichtigung: 26.05.2026

Erstzulassung	21.07.2022	Fahrzeugart	PKW
Hersteller	SEAT	Typ / Verkaufsbez.	Ibiza 1.0 TSI S&S DSG Fast Lane FR Pro
Aufbauart	Limousine	Türen	5
Sitzplätze	5	Fahrzeug-Ident.-Nr.	VSSZZZKJZNR091954
HSN / TSN	7593 / ANG	Schlüssel-Nr.	10192894
Km-Stand abgelesen	40628	Nächste HU §29 StVZO	07 / 2027
Energiequelle / Kraftstoff	Benzin	Zylinderanzahl	3 / Reihenmotor
Leistung (kW)	70	Hubraum (ccm)	999
Schadstoffklasse:	EURO6;WLTP;AP;PI/CI; M, N1 I	Antriebsart	Frontantrieb
Getriebe / Gänge	Schaltgetriebe / 5	Felgen	Leichtmetall
Farbe (Hersteller)	Grey metallic (S7H)	Polster / Farbe	Stoff / Anthrazit

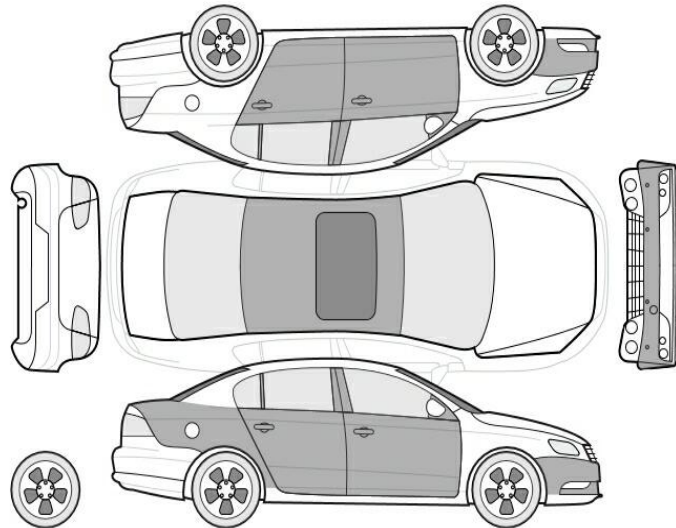
Nicht akzeptierter Zustand / Ausstehende Reparaturen

1. Motorraum Tierbiss, prüfen und Befund festlegen, Schadenerweiterung möglich (Bild 27, 28)
2. Pannenset abgelaufen, erneuern (Bild 29)
3. Stoßfänger hinten deformiert, erneuern (Bild 30, 31, 32, 33)
4. Stoßfänger vorne Lackierung, zerkratzt, lackieren mit Lackaufbau (Bild 18, 19, 20, 21)
5. Tür hinten links, eingedellt, drücken (Bild 16, 17)
6. Tür vorne links Einstieg Lackierung, zerkratzt, smart repair (Bild 14, 15)
7. Tür hinten links Einstieg Lackierung, zerkratzt, smart repair (Bild 12, 13)
8. Seitenteil hinten rechts, deformiert, instandsetzen und lackieren mit Lackaufbau (Bild 22, 25, 26)
9. Tür hinten rechts Einstieg Lackierung, zerkratzt, smart repair (Bild 23, 24)
