Zustandsbericht

Kunde :	Allane SE HCBE	Amtl. Kennzeichen :	NR-N 401E
Berichtsnummer :	0000000922057-DE968		
Referenznummer:	31183228

Hyundai Ioniq (2016->) Prime Plug-In Hybrid

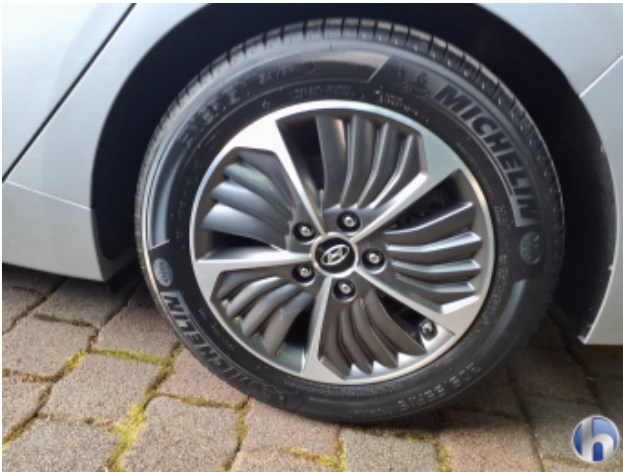
Felgen

Reifenart / Felgentyp:	Sommerreifen	Aluminium original
1. Achse - links / Zust.	Michelin	205/55/R16/-- 1.5 mm
1. Achse - rechts / Zust.	Michelin	205/55/R16/-- 1.5 mm
2. Achse - links / Zust.	Michelin	205/55/R16/-- 1.5 mm
2. Achse - rechts / Zust.	Michelin	205/55/R16/-- 1.5 mm
Verkehrssicherheit:	Nicht verkehrssicher

Bauteil	Schaden	Rep.-Art
2.	Kühlergrill Außen vorne	Lackabplatzer	Lackieren
3.	4 Stk. Sommerreifen	Verschlissen	Erneuern
