Zustandsbericht

Kunde :	Allane SE HCBE	Amtl. Kennzeichen :	MEI-KN 109
Berichtsnummer :	0000000926522-DE968		
Referenznummer:	31195870

Hyundai i30 (PD)(01.2017->) Edition 30

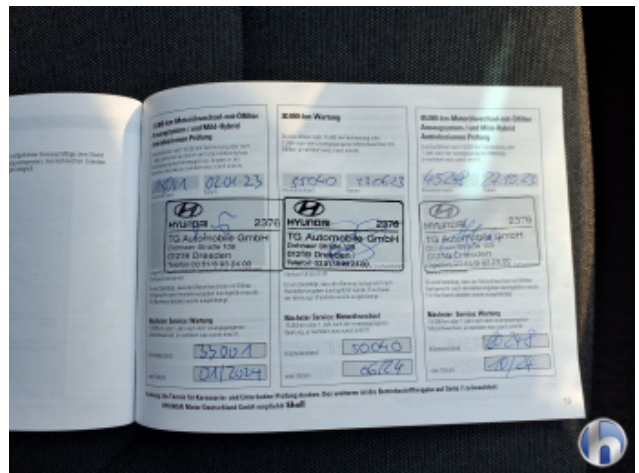
Serviceheft/Nachweis

Bauteil	Schaden	Rep.-Art
5.	Sitz Innenraum rechts vorne	Kratzer	Smart Repair
6.	Wartung über 5853 km überzogen. Kostenerweiterung durch Verlust der Herstellergarantie möglich.	Nicht Gepflegt
