# Expertise

| FIN: W1V9106231P509995 | Verkaufsgutachten |

| Angaben zum Fahrzeug | |
|---|---|
| Mercedes-Benz Sprinter | |
| Fahrgestellnummer | W1V9106231P509995 |

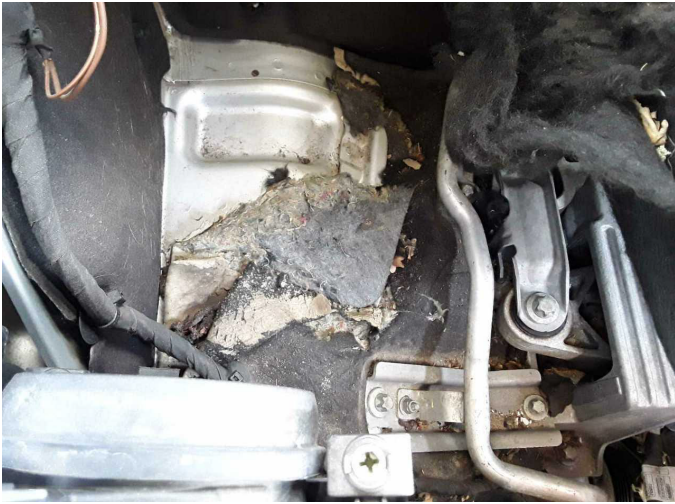
| 2 | Motor | Motorverkleidung - beschädigt - erneuern | 0,00 € | 0,00 € |

**Beschädigung 2:** Motor: Motorverkleidung - beschädigt - erneuern

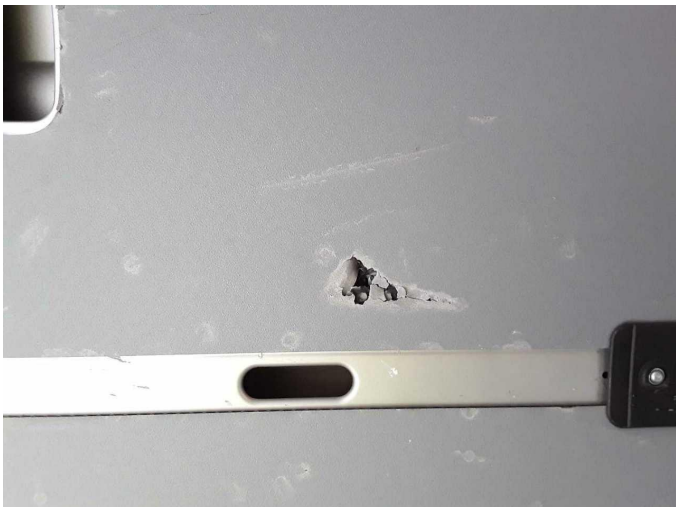
| 4 | Verkleidungen/<br>Abdeckungen | Laderaumverkleidung rechts - beschädigt - erneuern | 0,00 € | 0,00 € |

**Beschädigung 4:** Verkleidungen/Abdeckungen: Laderaumverkleidung rechts - beschädigt - erneuern

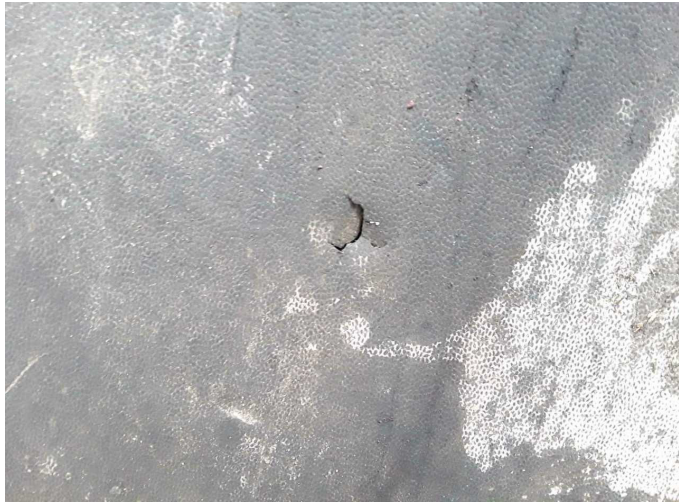
**Beschädigung 7:** Heckklappe/-tür: Dichtung - beschädigt - erneuern

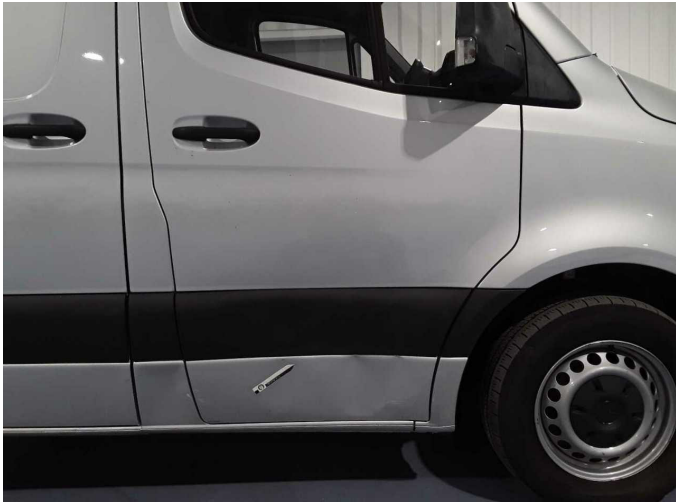
**Beschädigung 9:** Tür vorn rechts: Tür - verformt - erneuern

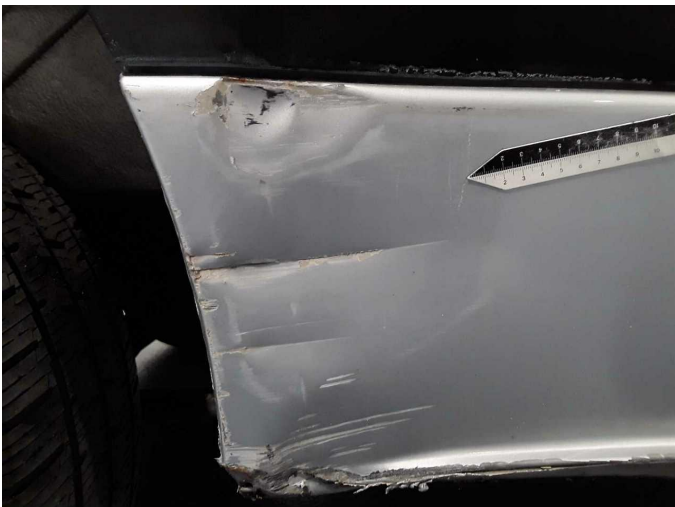
**Beschädigung 12:** Schiebetür rechts: Schiebetür - Delle / Lackschaden - instandsetzen/lackieren (S3)

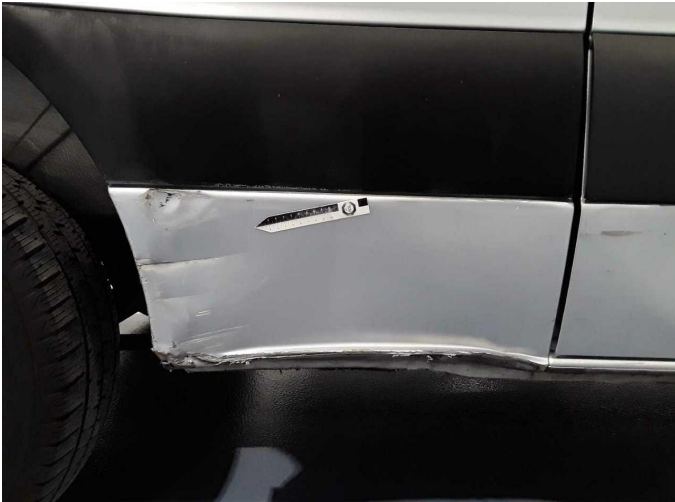
**Beschädigung 13:** Schweller rechts: Schweller - beschädigt - erneuern

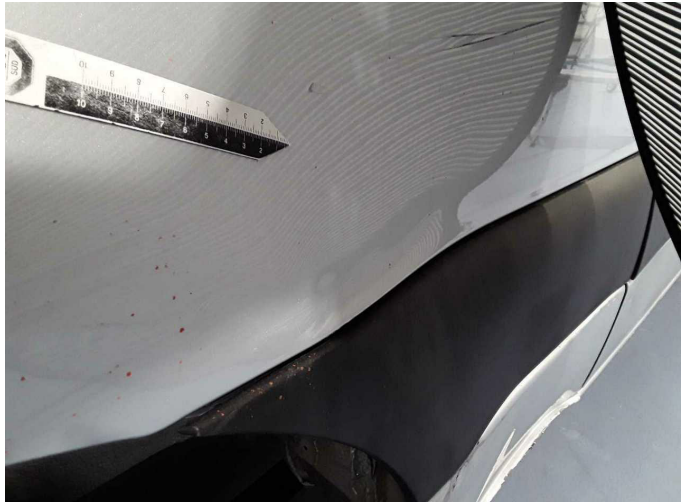
**Beschädigung 13:** Schweller rechts: Schweller - beschädigt - erneuern

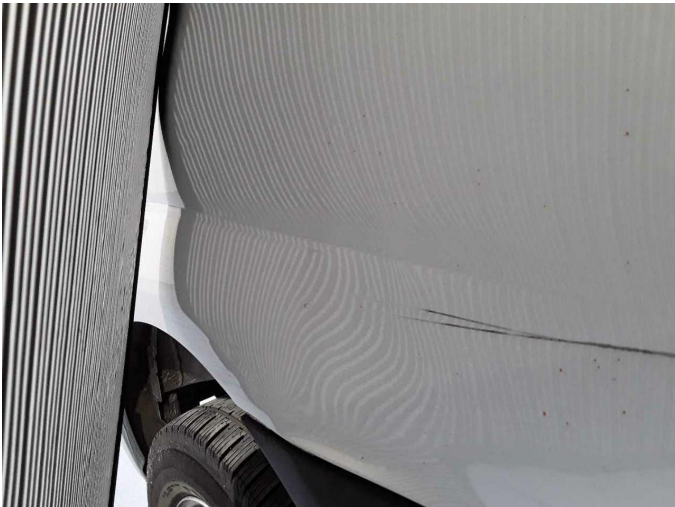
**Beschädigung 14:** Seitenwand rechts: Seitenwand - verformt - instandsetzen/lackieren (S3)

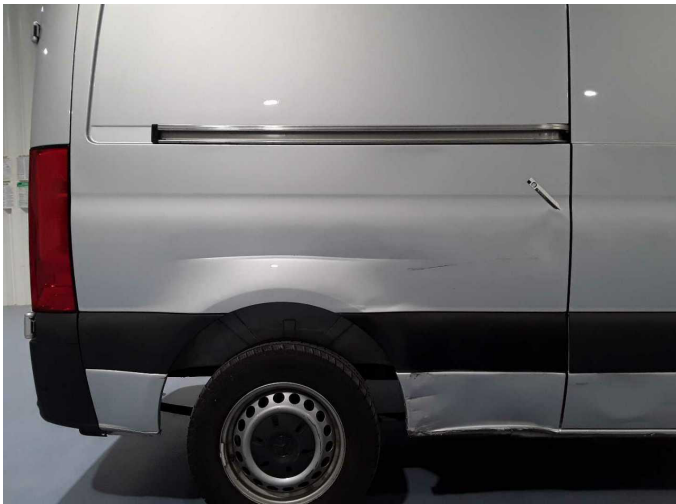
**Beschädigung 14:** Seitenwand rechts: Seitenwand - verformt - instandsetzen/lackieren (S3)

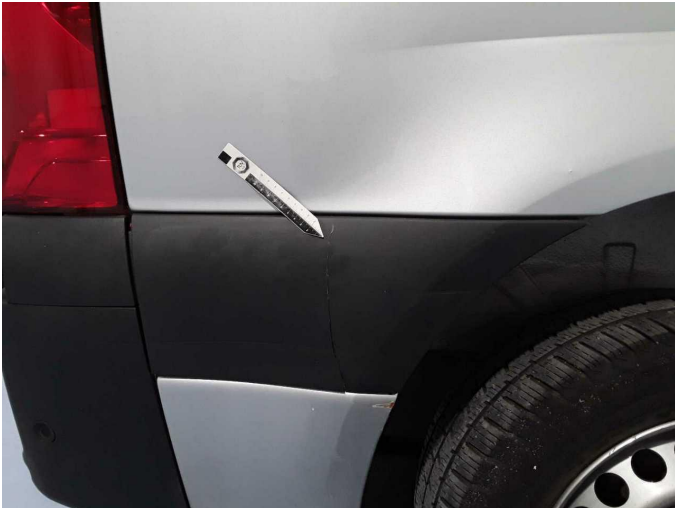
| 18 | Seitenwand rechts | Schutzleiste - beschädigt - erneuern | 0,00 € | 0,00 € |

**Beschädigung 18:** Seitenwand rechts: Schutzleiste - beschädigt - erneuern

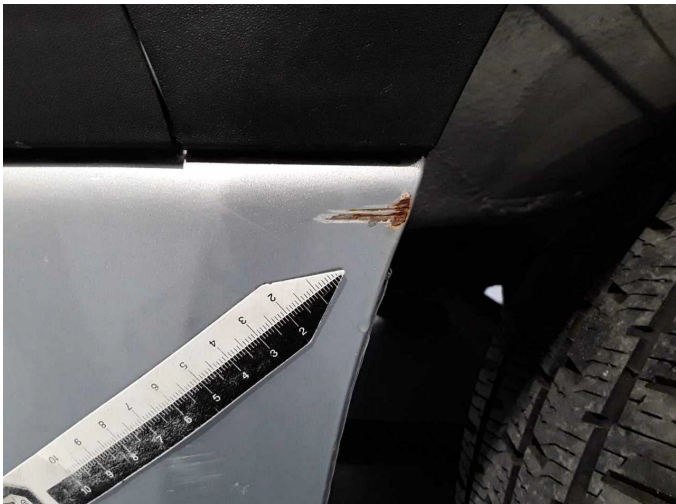
**Beschädigung 19:** Stossfänger hinten: Schutzleiste rechts - beschädigt - erneuern

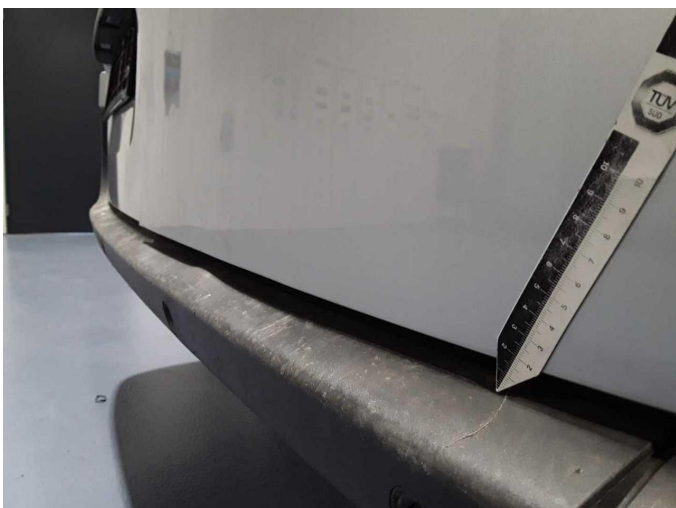
**Beschädigung 21:** Heckklappe/-tür: Scharnier unten - verkratzt / verschürft - lackieren

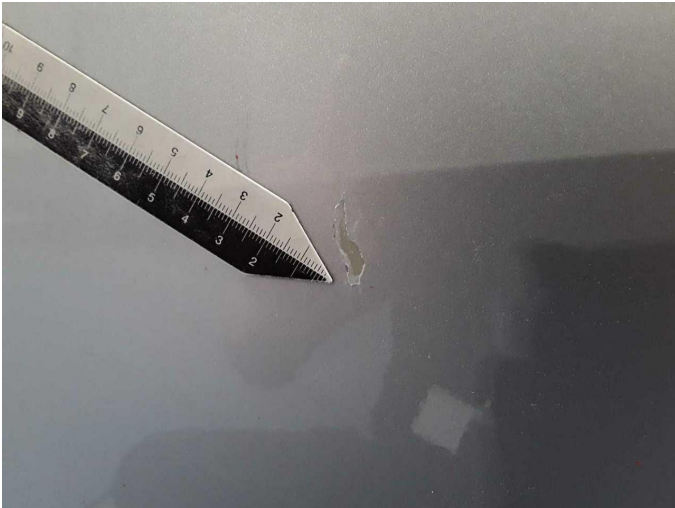
**Beschädigung 23:** Heckklappe/-tür: Hecktür rechts - verformt - instandsetzen/lackieren (S3)

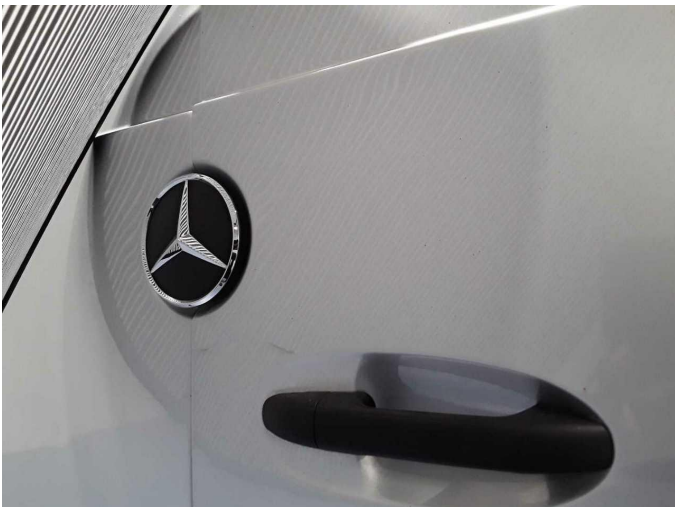
**Beschädigung 23:** Heckklappe/-tür: Hecktür rechts - verformt - instandsetzen/lackieren (S3)

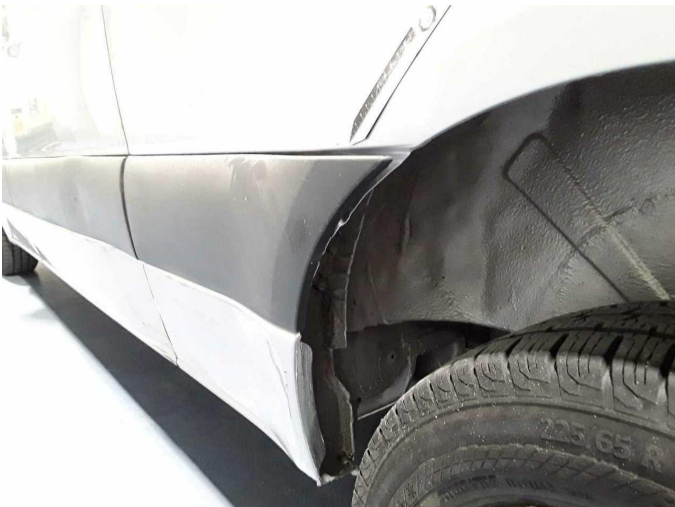
| 31 | Seitenwand links | Schutzleiste - beschädigt - erneuern | 0,00 € | 0,00 € |

**Beschädigung 31:** Seitenwand links: Schutzleiste - beschädigt - erneuern

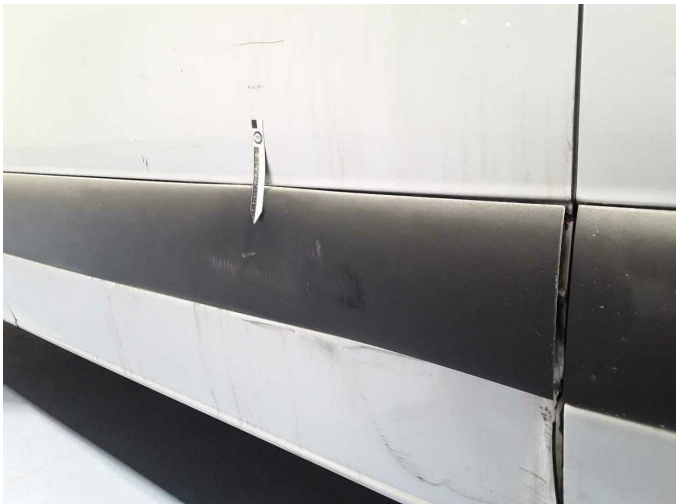
| 32 | Seitenwand links | Schutzleiste - gebrochen / gerissen - erneuern | 0,00 € | 0,00 € |

**Beschädigung 32:** Seitenwand links: Schutzleiste - gebrochen / gerissen - erneuern

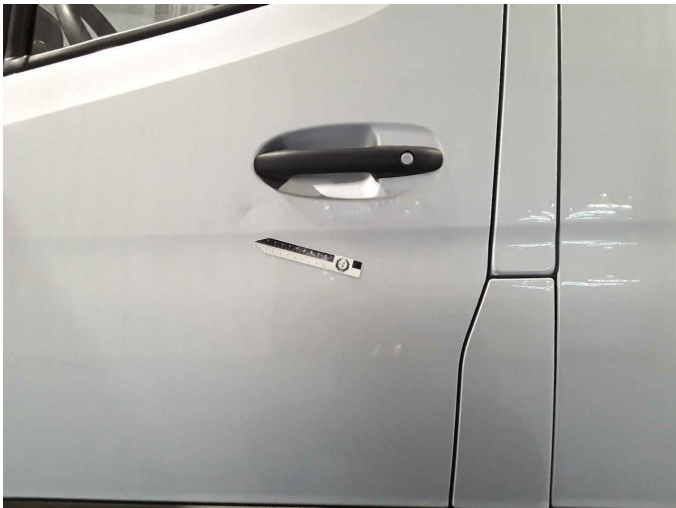
| 33 | Tür vorn links | Tür - Delle / Lackschaden - instandsetzen/lackieren (S3) | 0,00 € | 0,00 € |

**Beschädigung 33:** Tür vorn links: Tür - Delle / Lackschaden - instandsetzen/lackieren (S3)

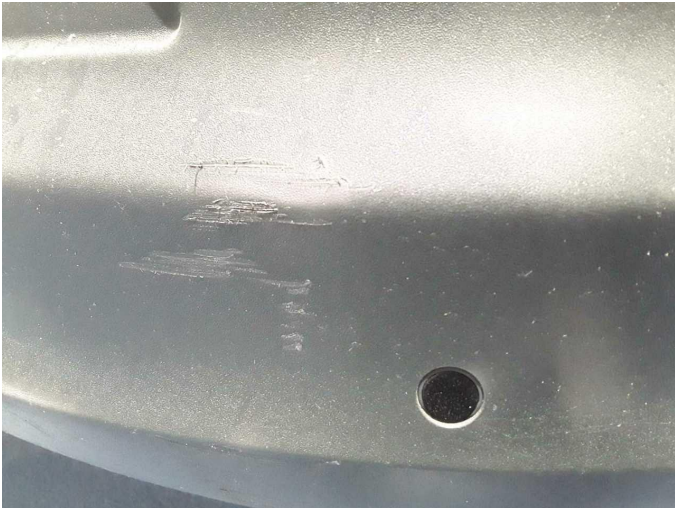
**Beschädigung 35:** Stossfänger vorn: Stossfänger vorn (unlackiert) - verformt - instandsetzen/lackieren (S3)

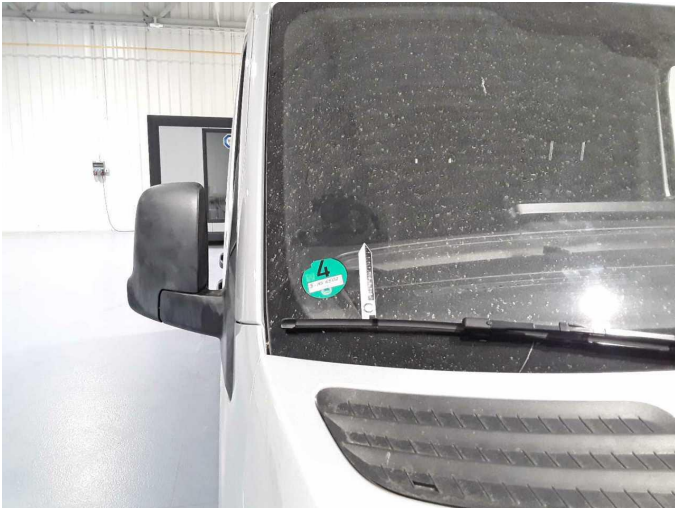
**Beschädigung 37:** Verglasung: Frontscheibe - beklebt/ beschriftet - entkleben/neutralisieren

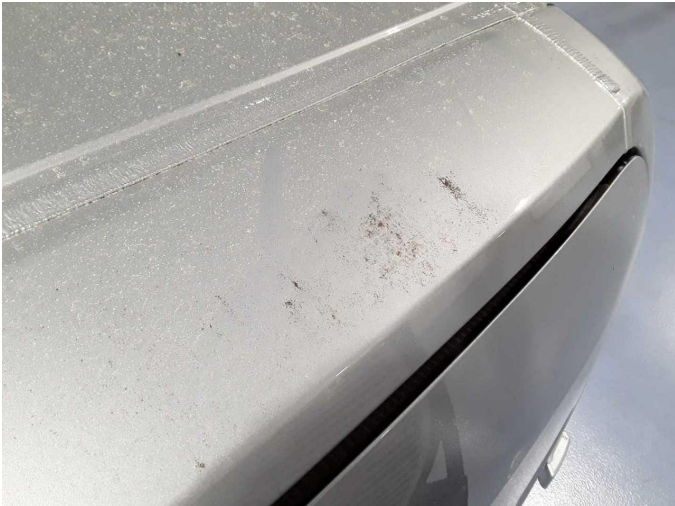
**Beschädigung 41:** Fahrzeugdach: Dachholm rechts - verschmutzt - lackieren
