# Zustandsbericht / Minderwertgutachten

Auftraggeber Mobilize Financial Services, eine Marke der RCI Banque S.A., Niederlassung  
Deutschland, Jagenbergstr. 1, 41468 Neuss  
Besichtigung 17.04.2026

Erstzulassung	17.04.2024	Fahrzeugart	Personenkraftwagen
Hersteller	Renault	Typ / Verkaufsbez.	Austral (07.2022->) / Austral 1.3 TCe 160 Mild-Hybrid Evolution (EU 6d)
Aufbauart	Geländewagen	Türen	5
Sitzplätze	5	Fahrzeug-Ident.-Nr.	VF1RHN00672186959
HSN / TSN	3333 / BPR	DAT Europa-Code®	017201580060002
DAT Marktindex	DE002 6470	Km-Stand abgelesen	14959
Nächste HU §29 StVZO	04 / 2027	Energiequelle / Kraftstoff	Hybr.Benzin/E
Zylinderanzahl	4 / Reihenmotor	Leistung (kW)	116
Hubraum (ccm)	1332	Schadstoffklasse:	EURO6;WLTP;AP;PI/CI; M, N1 I
Getriebe	Automatik /	Felgen	Leichtmetall
Farbe	Weiß / OV369	Polster / Farbe	Stoff / Grau

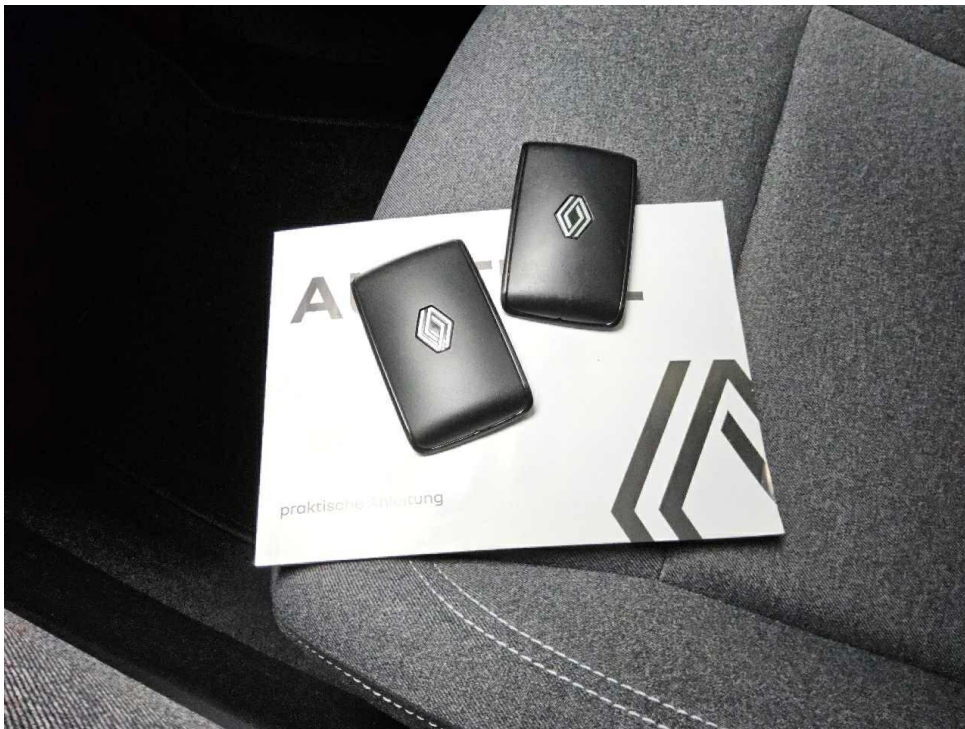
Bild 8 : Alle Fz-Schlüssel, ZLB 1, Letzter Eintrag im Serviceheft

2 Hauptschlüssel vorgelegt.

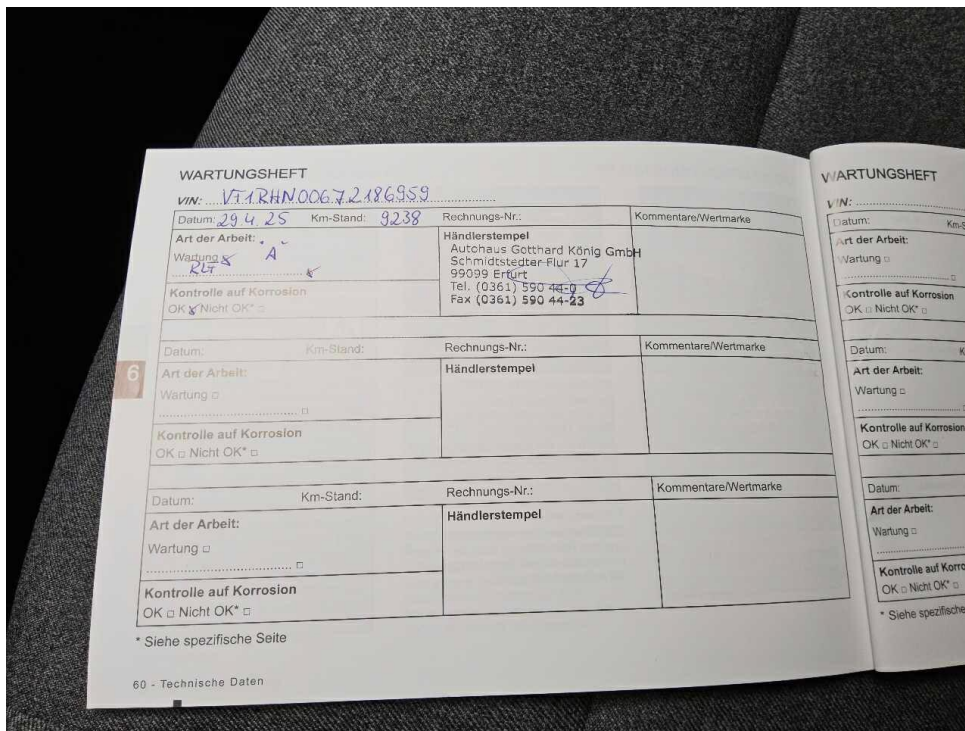
Bild 10 : Wartungsnachweis

Wartungsnachweis:	vollständig
letzte Wartung:	am 29.04.2025 bei Kilometerstand 9.238
nächste Wartung:	am 04 / 2026
bis Wartung verbleiben:	3 Tage (zum Besichtigungszeitpunkt)
