## Zustandsbericht

| Berichtsnummer : | 0000000925170-DE968 | | |

#### Kia EV6 (CV)(2021->) GT 4WD

| Fahrzeug-Ident.-Nr.: | KNAC581EPP5125241 | Laufleistung abgelesen: | 77250 km |

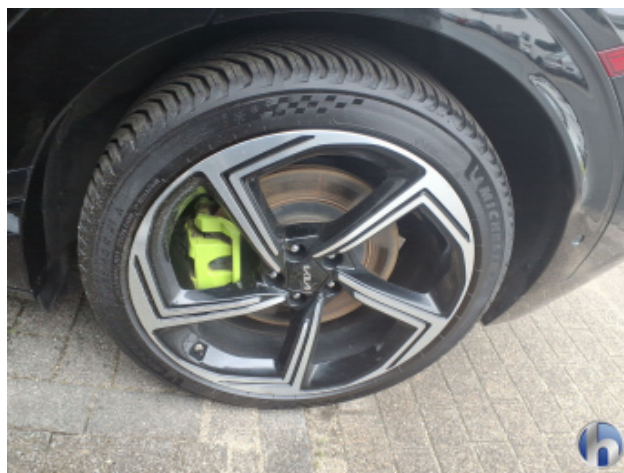
Felgen

| | Bauteil | Schaden | Rep.-Art |
|---|---|---|---|
| 1. | Felge Vorne - Links | Kratzer | Smart Repair |

1. Felge Vorne - Links  
**Kratzer - Smart Repair**

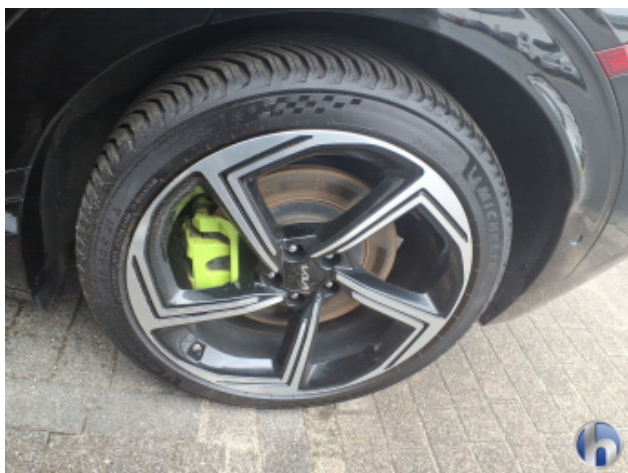
Bereifung

| | Bauteil | Schaden | Rep.-Art |
|---|---|---|---|
| 2. | Reifen Vorne - Links | Beschädigt | Erneuern |

2. Reifen Vorne - Links  
**Beschädigt - Erneuern**
