Zustandsbericht

Kunde :	Allane SE HCBE	Amtl. Kennzeichen :	KU-MW 207
Berichtsnummer :	0000000919118-DE968		
Referenznummer:	31175584

Kia Sportage (NQ5)(2021->) Spirit 4WD

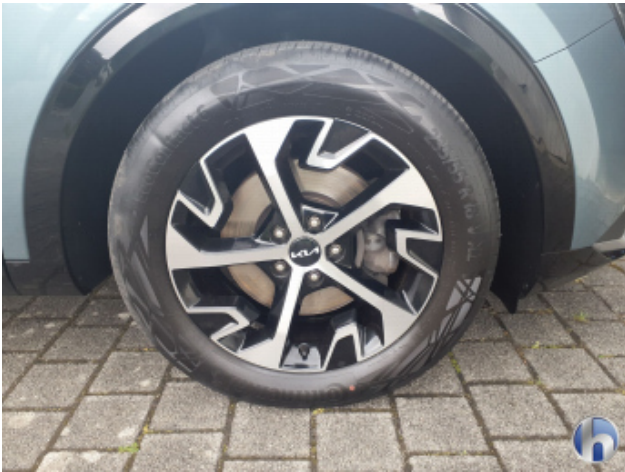
Montierte Bereifung		
Reifenart / Felgentyp:	Sommerreifen	Aluminium original
2. Achse - links / Zust.	Continental	235/55/R18/-V 4 mm
2. Achse - rechts / Zust.	Continental	235/55/R18/-V 5 mm
1. Achse - links / Zust.	Continental	235/55/R18/-V 4,6 mm
1. Achse - rechts / Zust.	Continental	235/55/R18/-V 4,2 mm
Verkehrssicherheit:	Verkehrssicher
