Zustandsbericht

Kunde :	Allane SE HCBE	Amtl. Kennzeichen :	NR-FC 806E
Berichtsnummer :	0000000926366-DE926		
Referenznummer:	31193785

Kia Sportage (NQ5)(2021->) GT-Line Plug-in Hybrid 4WD

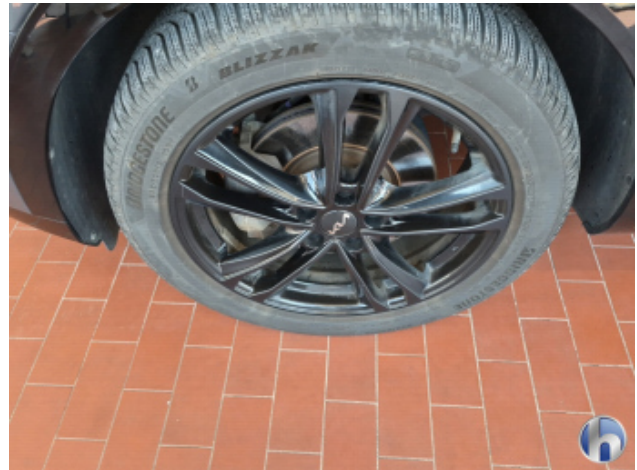
Montierte Bereifung		
Reifenart / Felgentyp:	Winterreifen	Stahl
1. Achse - links / Zust.	Bridgestone	235/50/R19/103V 4 mm
1. Achse - rechts / Zust.	Bridgestone	235/50/R19/103V 4 mm
2. Achse - links / Zust.	Bridgestone	235/50/R19/103V 4 mm
2. Achse - rechts / Zust.	Bridgestone	235/50/R19/103V 4 mm
Verkehrssicherheit:	Verkehrssicher
