BYD

BYD\_SEALU\_2024\_BYDSEALUDM15215CVBOOST

TELAD: LGXC74C43S0355412

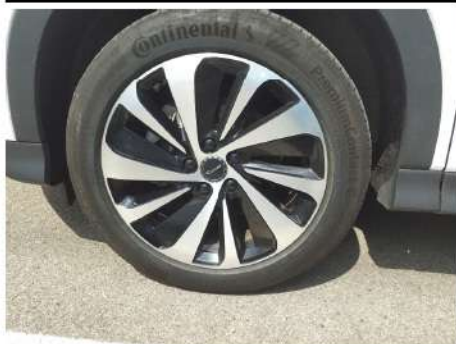
Set pneumatici principale / Anteriore Sinistro

| Anteriore Sinistro | CONTINENTAL | 235 / 50 / 19 / Estivo | 4 mm |

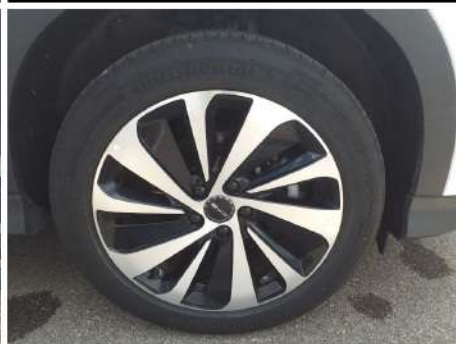
Set pneumatici principale / Anteriore Destro

| Anteriore Destro | CONTINENTAL | 235 / 50 / 19 / Estivo | 2.4 mm |

Usurato

Sostituzione

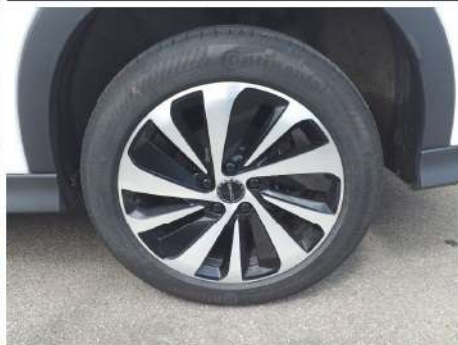
Set pneumatici principale / Posteriore Sinistro

| Posteriore Sinistro | CONTINENTAL | 235 / 50 / 19 / Estivo | 5.1 mm |

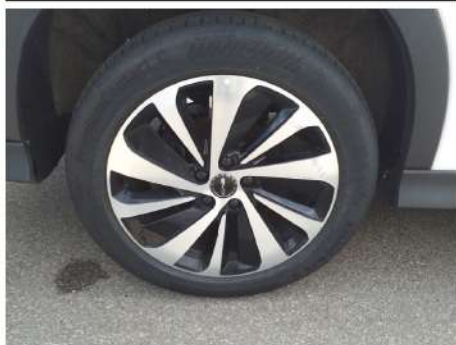
Set pneumatici principale / Posteriore Destro

| Posteriore Destro | CONTINENTAL | 235 / 50 / 19 / Estivo | 4.1 mm |
