**ZFAEFAA26NX057044**

## Zustandsbericht

**TÜV SÜD Auto Partner GmbH**  
Wiesenring 2  
04159 Leipzig

Besichtigungsdatum: 22.06.2026  
**Protokollnummer: 46134246**  
Erstellt durch: Markus Böttcher  
Besichtigt durch: Demir

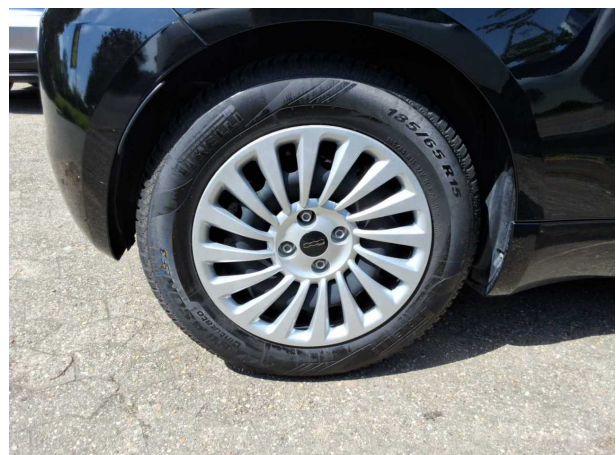
**Abbildung 6:** Montierte Bereifung

| Achse | Reifengröße | Hersteller | Reifentyp | Profiltiefe | Verktgl. | Zul. |
|---|---|---|---|---|---|---|
| 1 | 185/65 R15 92V | Pirelli | Ganzjahresreifen | 7mm - 7mm | i.O. | i.O. |
| 2 | 185/65 R15 92V | Pirelli | Ganzjahresreifen | 7mm - 7mm | i.O. | i.O. |

Der Verschleißzustand sowie evtl. Schäden an der Bereifung sind wertmäßig berücksichtigt.
