## Zustandsbericht

<b>Kunde :</b>	<b>Allane SE HCBE</b>	<b>Amtl. Kennzeichen :</b>	<b>PF-VM 79E</b>
<b>Berichtsnummer :</b>	<b>0000000921950-DE926</b>		
<b>Referenznummer:</b>	<b>31184232</b>

#### Hyundai Kona (OS)(2017->) Prime Elektro 2WD

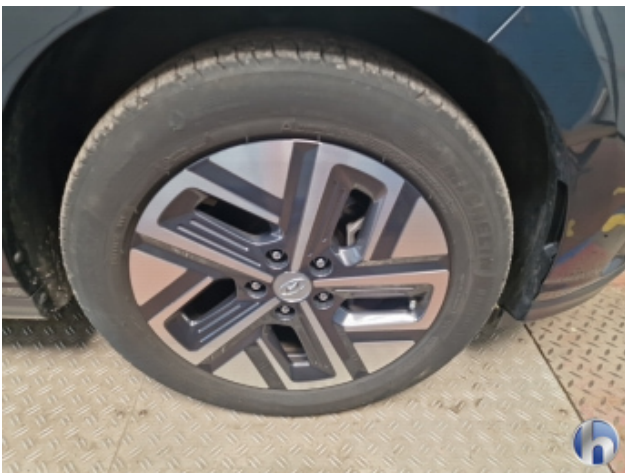
Bereifung

Reifenart / Felgentyp:	Sommerreifen	Aluminium
1. Achse - links / Zust.	<b>Michelin</b>	<b>215/55/R17/94V 5 mm</b>
1. Achse - rechts / Zust.	<b>Michelin</b>	<b>215/55/R17/94V 5 mm</b>
2. Achse - links / Zust.	<b>Michelin</b>	<b>215/55/R17/94V 5 mm</b>
2. Achse - rechts / Zust.	<b>Michelin</b>	<b>215/55/R17/94V 5 mm</b>
Verkehrssicherheit:	<b>Verkehrssicher</b>
