Expertise

Verkaufsgutachten

Mercedes-Benz Sprinter

Fahrgestellnummer W1V9106231P487772

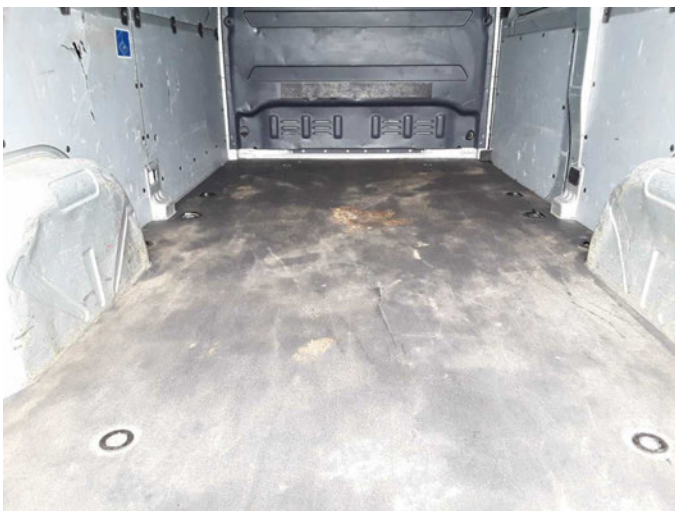
Beschädigung 1: Interieur: Laderaumboden - beschädigt - erneuern

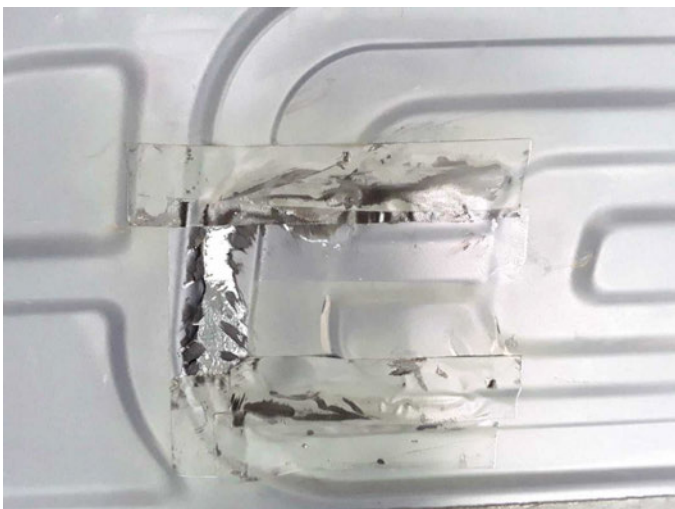
Beschädigung 4: Fahrerhaus: Rückwand - beschädigt - erneuern

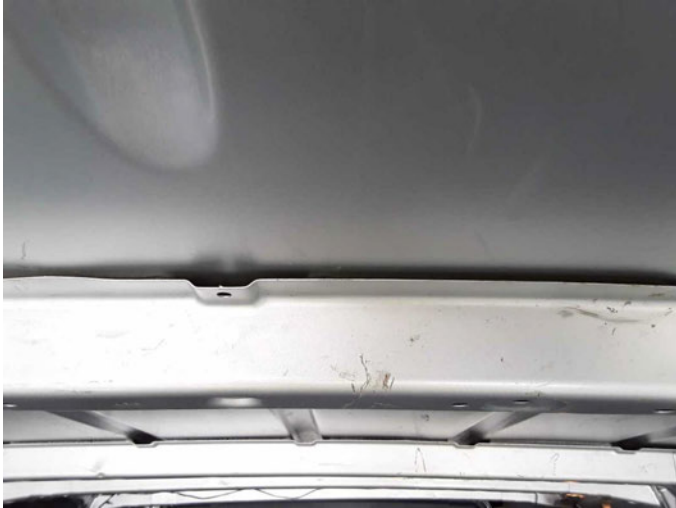
Beschädigung 5: Verkleidungen/Abdeckungen: Dachverkleidung Mitte - entspricht nicht den Herstellervorgaben - instandsetzen und lackieren

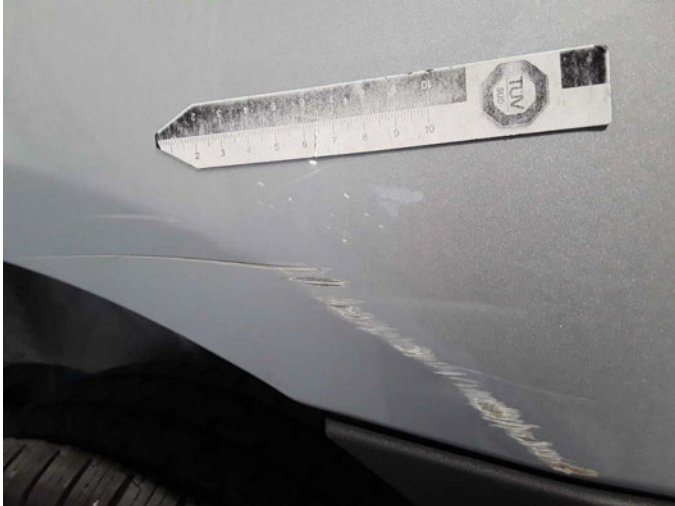
Beschädigung 8: Seitenwand links: Seitenwand - Delle / Lackschaden - instandsetzen/lackieren (S3)

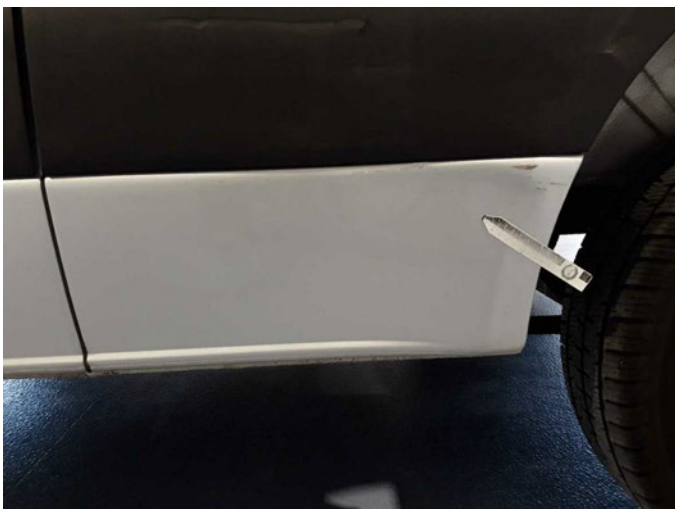
Beschädigung 9: Schweller links: Schweller - beschädigt - erneuern

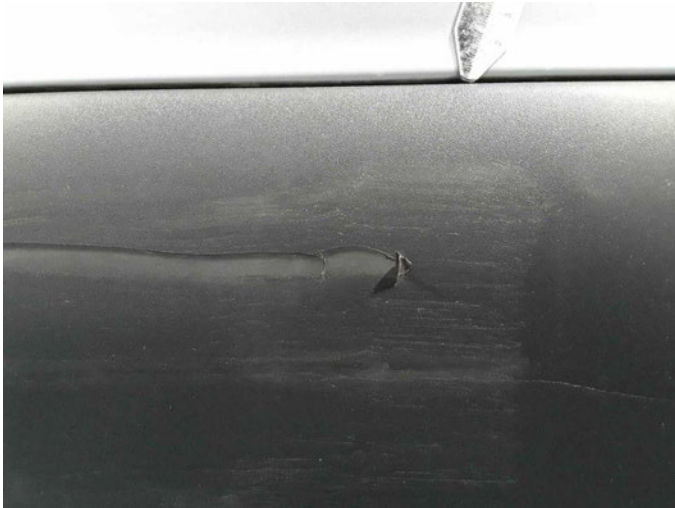
Beschädigung 9: Schweller links: Schweller - beschädigt - erneuern

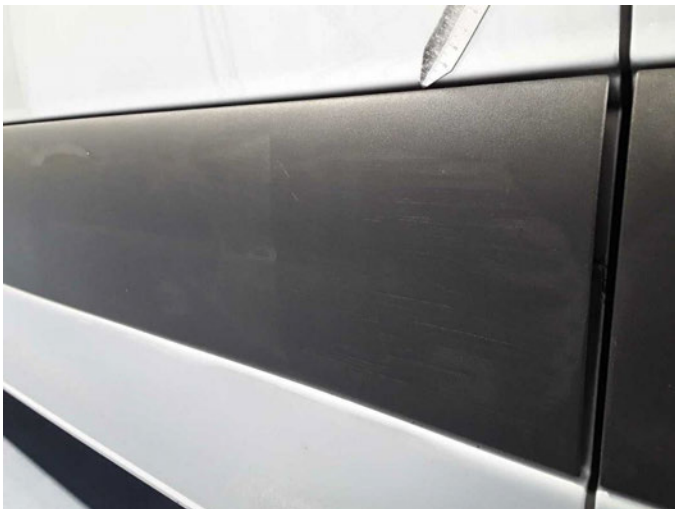
Beschädigung 10: Seitenwand links: Schutzleiste - beschädigt - erneuern

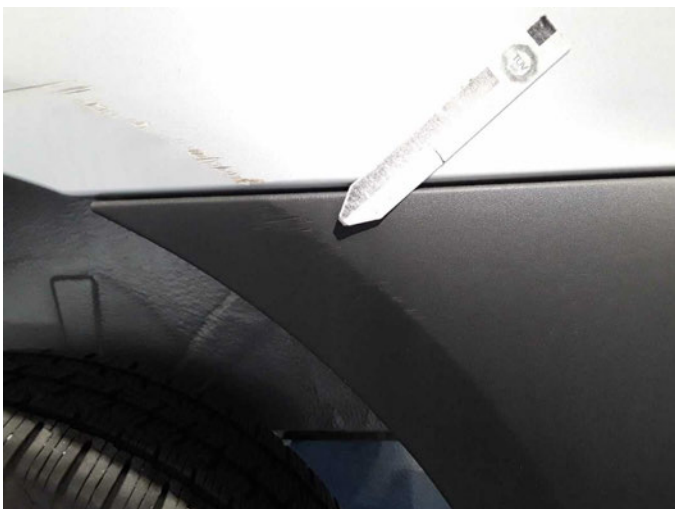
Beschädigung 11: Seitenwand links: Schutzleiste - verkratzt / verschürft - erneuern

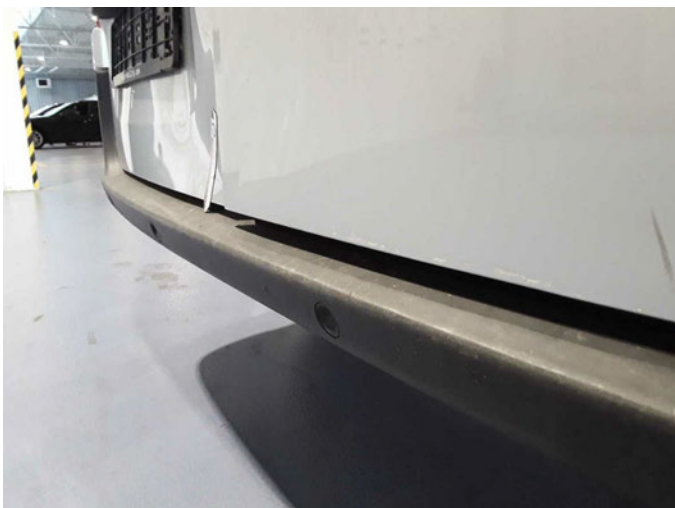
Beschädigung 13: Heckklappe/-tür: Scharnier - verkratzt / verschürft - lackieren

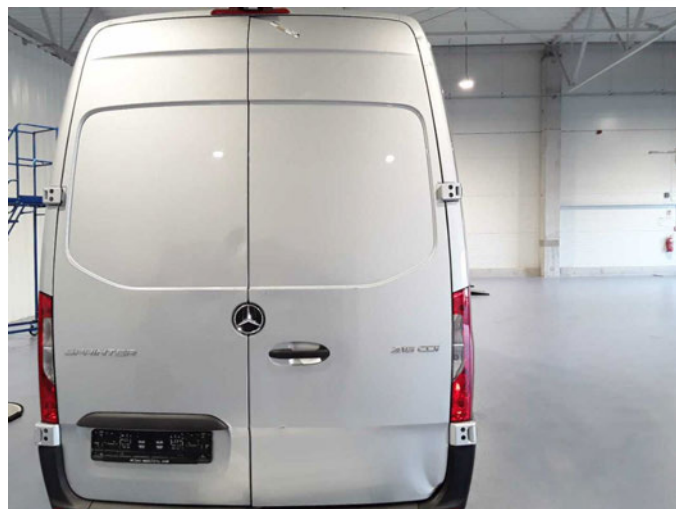
Beschädigung 16: Heckklappe/-tür: Hecktür rechts - verformt - erneuern

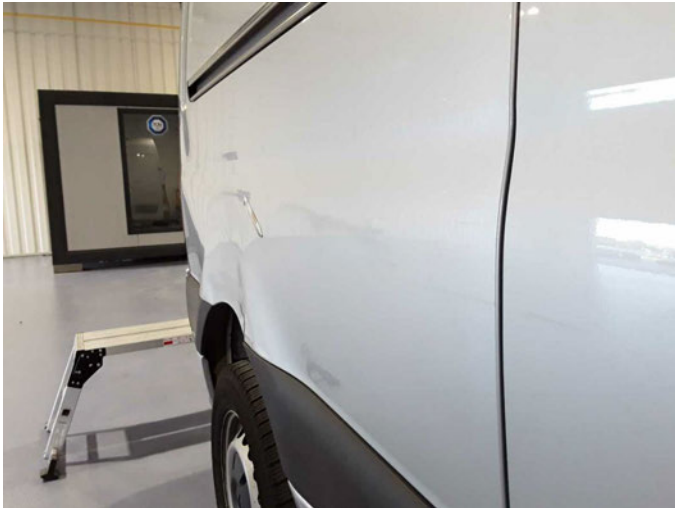
Beschädigung 18: Seitenwand rechts: Seitenwand - verformt - instandsetzen/lackieren (S3)

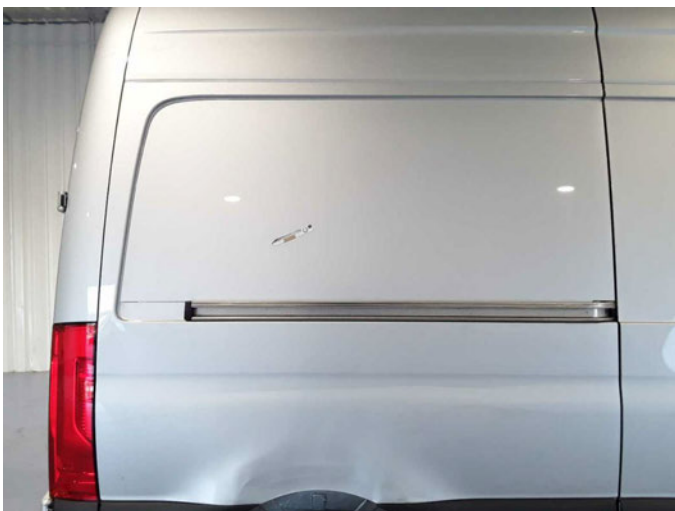
Beschädigung 18: Seitenwand rechts: Seitenwand - verformt - instandsetzen/lackieren (S3)

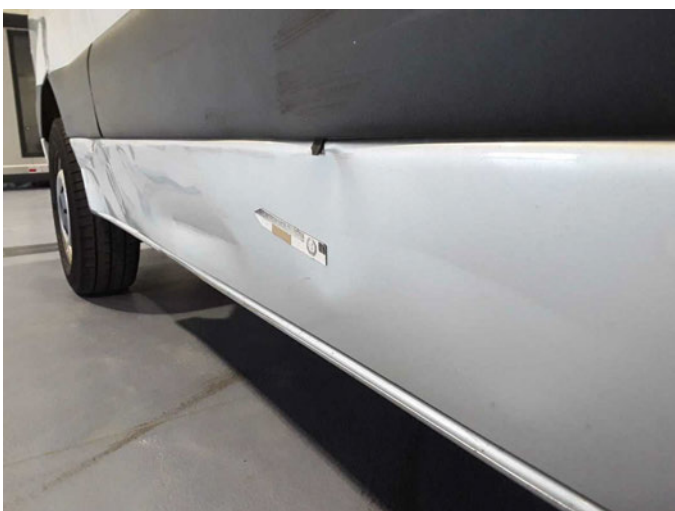
Beschädigung 19: Schiebetür rechts: Schiebetür - verformt - erneuern

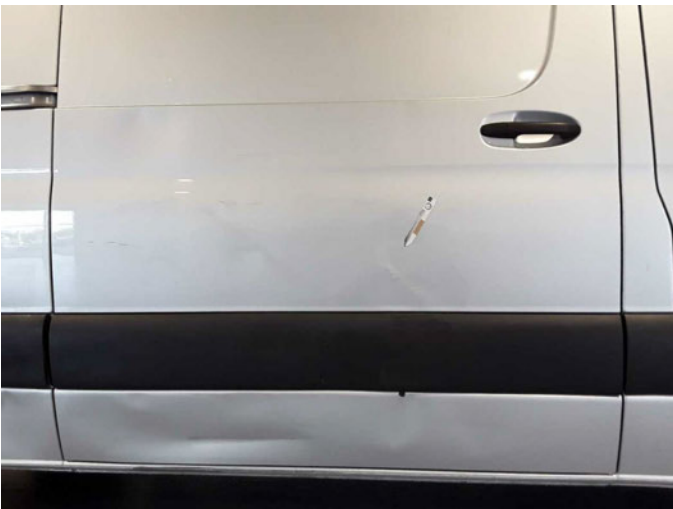
Beschädigung 19: Schiebetür rechts: Schiebetür - verformt - erneuern

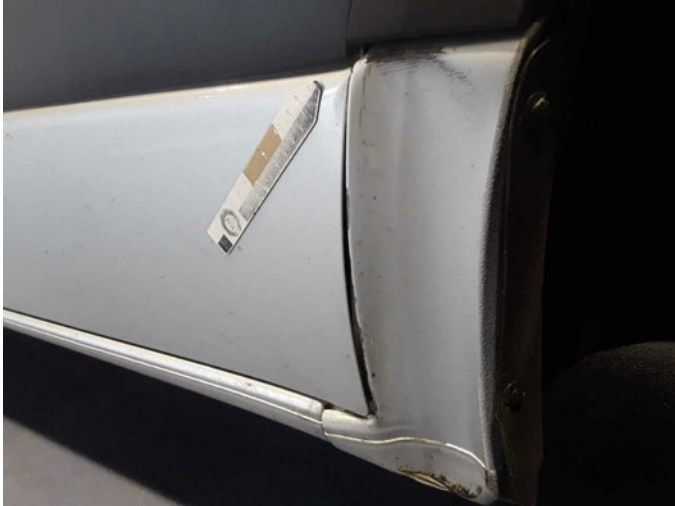
Beschädigung 22: Tür vorn rechts: Tür - beschädigt - erneuern

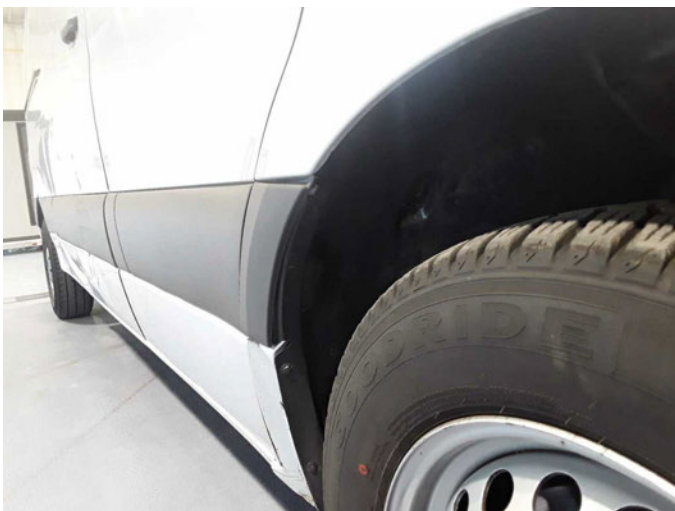
Beschädigung 25: Kotflügel rechts: Zierleiste, -gitter - beschädigt - erneuern

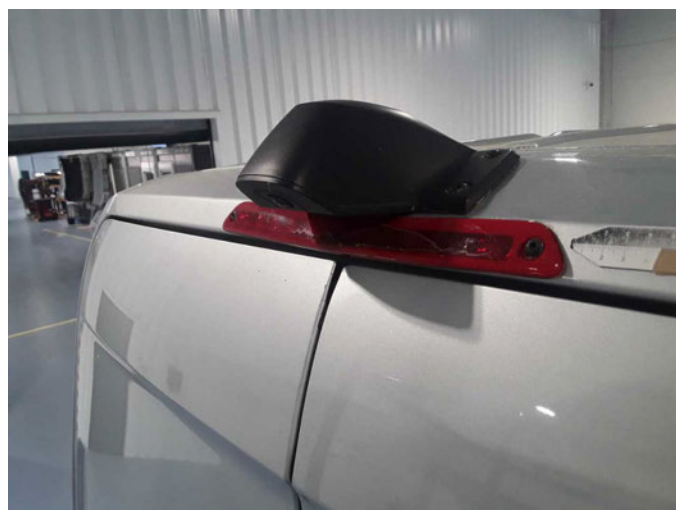
Beschädigung 32: Heckleuchte: Zusatzbremsleuchte - beschädigt - erneuern

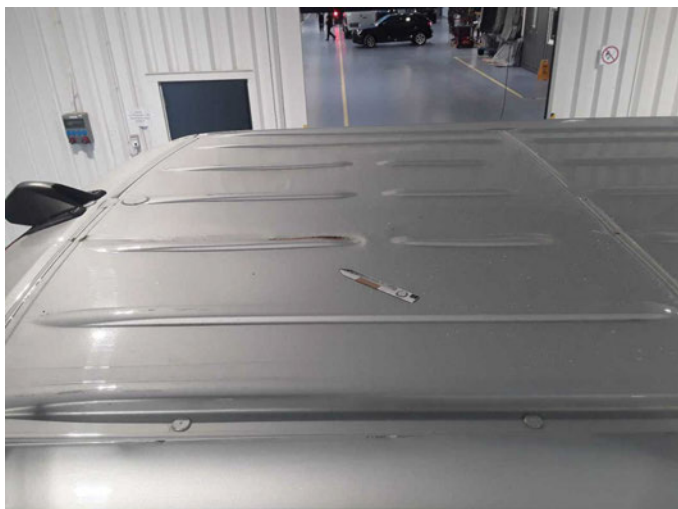
Beschädigung 33: Fahrzeugdach: Dach - Korrosion - erneuern

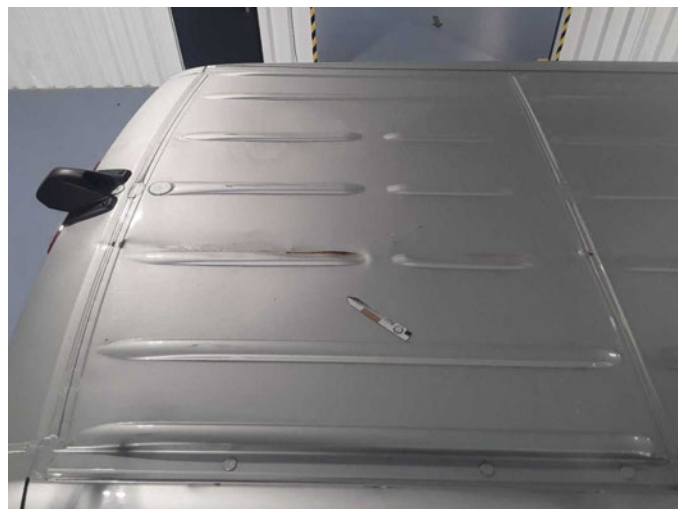
Beschädigung 33: Fahrzeugdach: Dach - Korrosion - erneuern

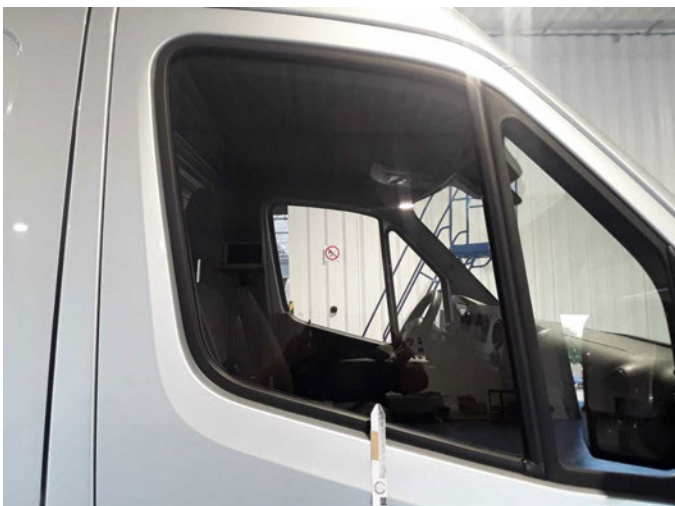
Gebrauchsspur 1: Verglasung: Türscheibe vorn rechts - verkratzt / verschürft - kein Abzug
