Fahrzeugbeschreibung

Fahrzeug: MINI Countryman Cooper SD AT Essential Trim Schräghecklimousine 5-türig 1995 ccm 190 PS / 140 KW Diesel 8-Gang Automatik

Zustandsbericht

Inspection date: 21 May 2026
Protocol number: 45805323

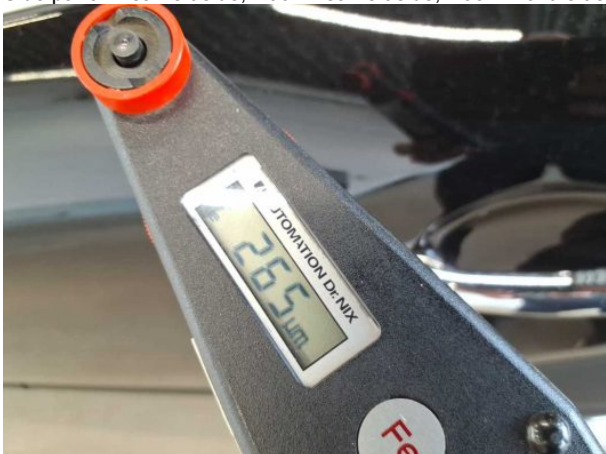
Repainting 1: Mudguard - left side, Mudguard - right side, Bonnet, Side panel - rear left side, Door - rear left side, Door - front left side

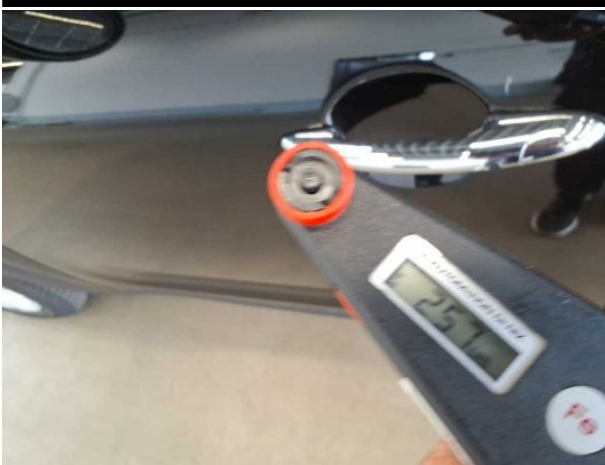
Repainting 1: Mudguard - left side, Mudguard - right side, Bonnet, Side panel - rear left side, Door - rear left side, Door - front left side

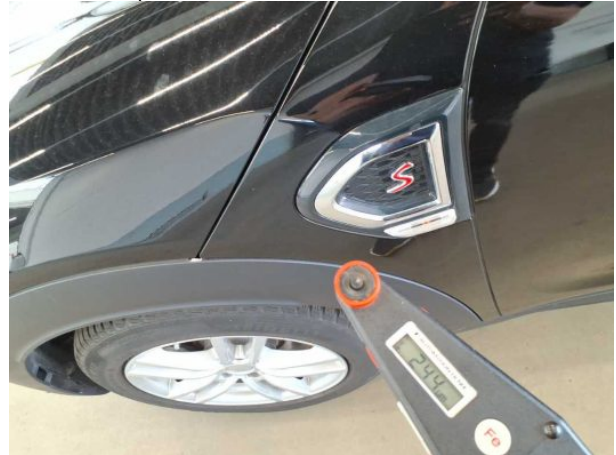
Repainting 1: Mudguard - left side, Mudguard - right side, Bonnet, Side panel - rear left side, Door - rear left side, Door -

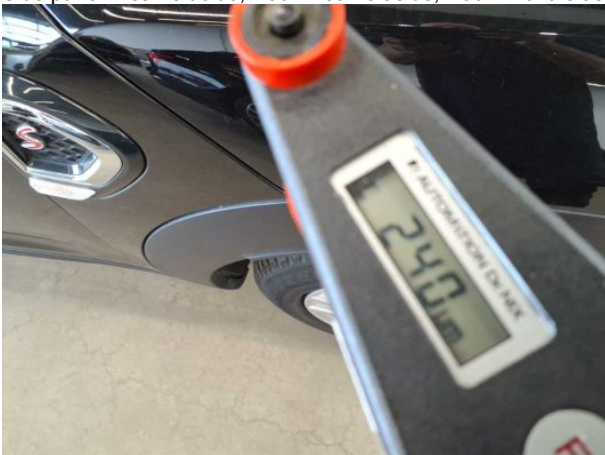
Repainting 1: Mudguard - left side, Mudguard - right side, Side panel - rear left side, Door - rear left side, Door - front left side

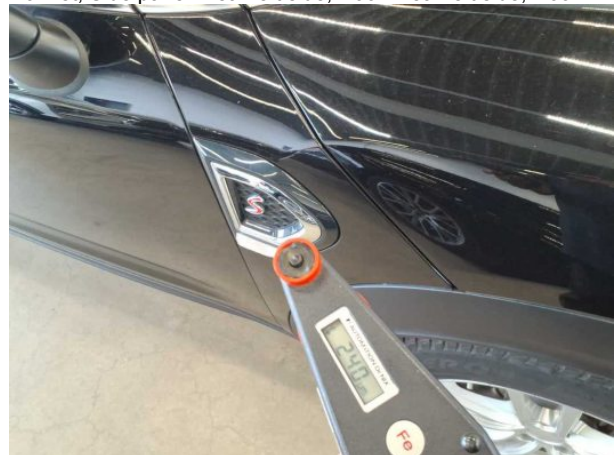
Repainting 1: Mudguard - left side, Mudguard - right side, Bonnet, Side panel - rear left side, Door - rear left side, Door -

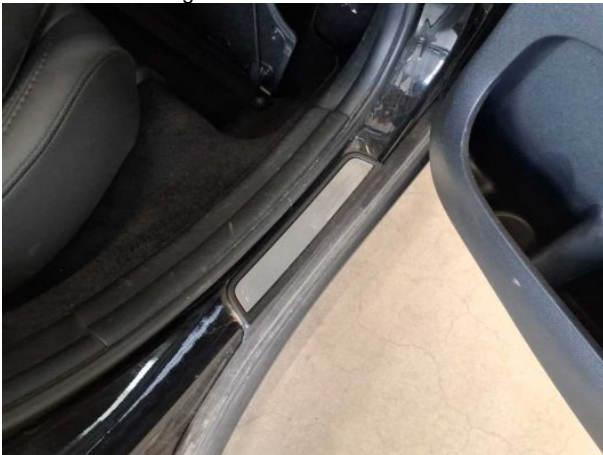
Beschädigung #2: Verkleidungen/Abdeckungen: Verkleidungen/Abdeckungen (Einstiegsleiste hinten rechts) - Delle(n) - erneuern

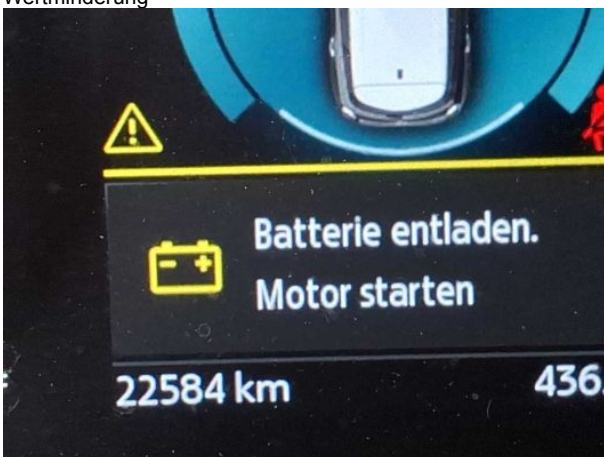
Beschädigung #8: elektrisches System: Batterie - Funktion / Zulässigkeit - Diagnose durchführen

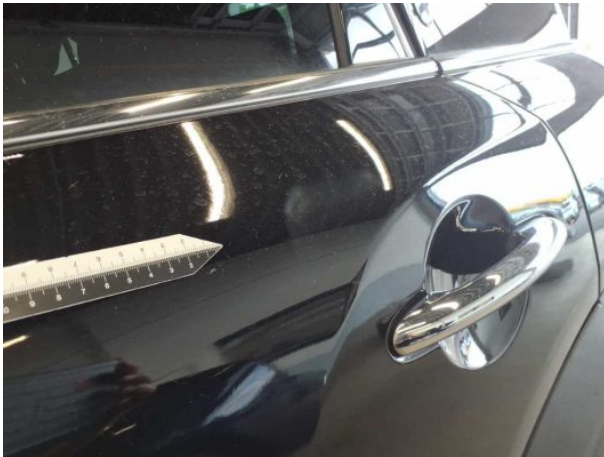
Beschädigung #13: Tür hinten links: Tür - nicht fachgerecht instandgesetzt - instandsetzen und lackieren

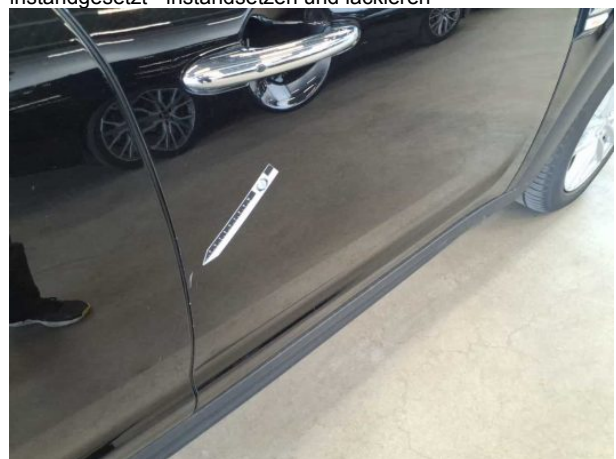
Beschädigung #14: Tür vorn rechts: Tür - Kratzer - instandsetzen und lackieren

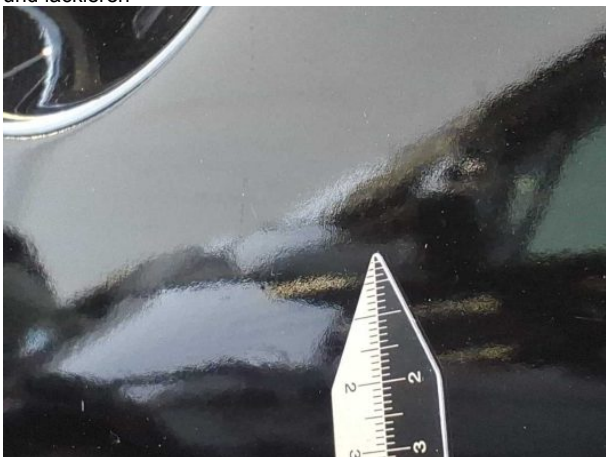
Beschädigung #15: Tür vorn links: Tür - Kratzer - instandsetzen und lackieren

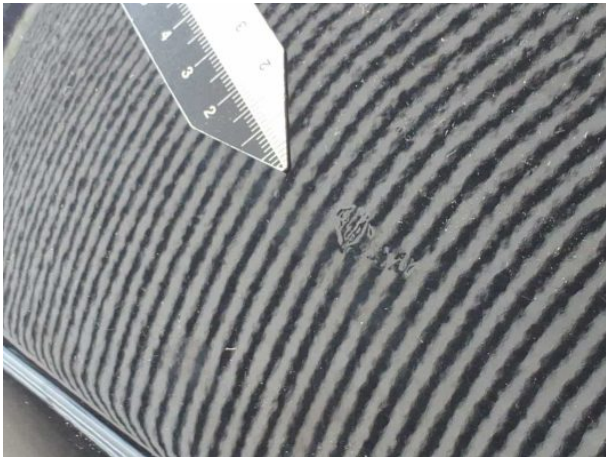
Beschädigung #16: Seitenwand rechts: Seitenwand - Delle(n) - instandsetzen und lackieren

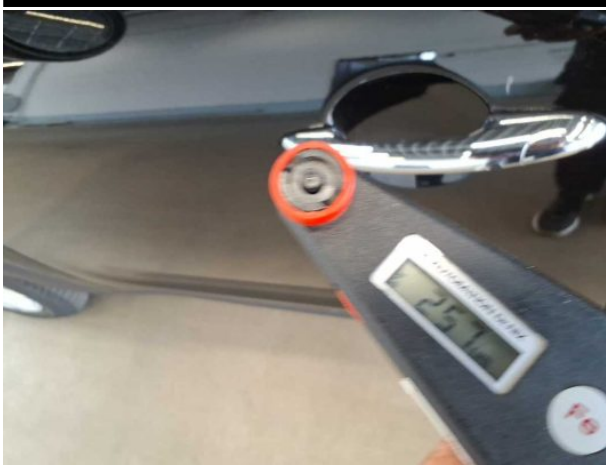
Nachlackierung 1: Kotflügel links, Kotflügel rechts, Motorhaube, Seitenwand links, Tür hinten links, Tür vorne links

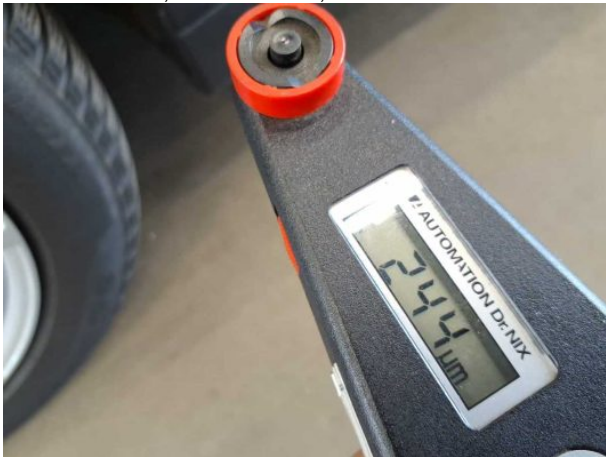
Nachlackierung 1: Kotflügel links, Kotflügel rechts, Motorhaube, Seitenwand links, Tür hinten links, Tür vorne links
