Halter		Besichtigungszustand	bedingt: Licht/Nässe/Schmutz
Kennzeichen		Laufleistung (abgelesen)	31.263 km
Hersteller	Opel	Restlauf bis Service	12 Monat(e)
Typ/Modell	CORSA	HU (Bericht lag nicht vor)	05/2027
Fahrgestellnummer	VXKUPHNSSN4133659	Leistung / Hubraum	96 kW / 1.199 ccm
Erstzulassung	20.04.2022	Polster/Farbe	Stoff/Leder Kombination / Anthrazit
Letzte Wartung	05/2026, 31.059 km	Lackierung	Rot
Kraftstoffart	Benzin	Getriebe	Automatik

Zustandsbericht

Besichtigungsdatum: 08.05.2026
Protokollnummer: 45414769
 Erstellt durch: Paula Kube
 Besichtigt durch: Baumgartner

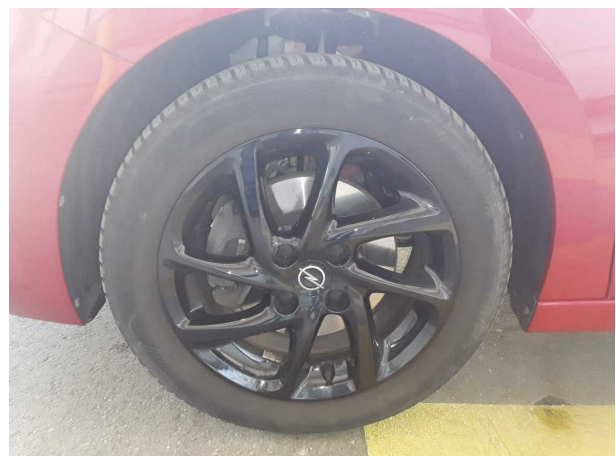
Abbildung 6: Montierte Bereifung

Achse	Reifengröße	Hersteller	Reifentyp	Profiltiefe	Verktgl.	Zul.
1	195/55 R16 91H	Goodyear	Ganzjahresreifen	5mm - 5mm	i.O.	i.O.
2	195/55 R16 91H	Goodyear	Ganzjahresreifen	6mm - 6mm	i.O.	i.O.
