**Fahrzeug:** SEAT Alhambra 1.4 TSI Start&Stop Style Van5-türig 1390 ccm 150 PS / 110 KW bleifrei 6-Gang Manuell

Amtliches Kennzeichen:	HD -BD 1523	Fahrgestell-Nummer:	VSSZZZ7NZNV501153
Vertrags-Nummer:	99351081	Erstzulassung:	13.12.2021
Internes KZ:	15053850	Kilometer-Stand:	0

## Zustandsbericht

Besichtigungsdatum: 10.06.2026  
**Protokollnummer: 45876337**  
Anlieferungsdatum: 10.06.2026

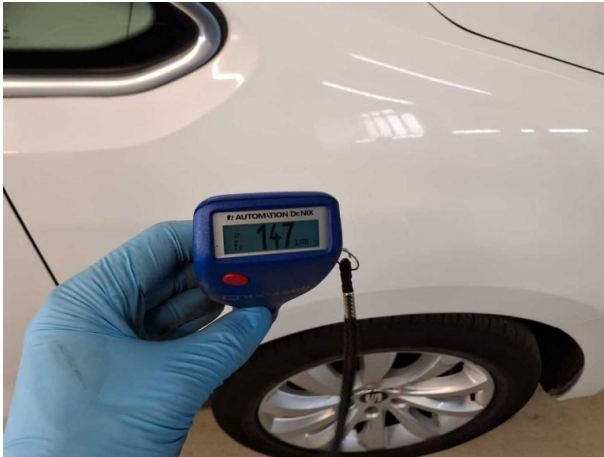
**Repainting 1:** Mudguard - right side, Door - front right side
