Zustandsbericht

Protokollnummer: 46072303
Auftrags-Nr / Referenz: 17413011_1
Besichtigungsdatum: 28.05.2026

Hersteller / Modell	Mercedes-Benz CLS 450 4Matic 9G-TRONIC AMG Line		
Kennzeichen	VS-HS 2112	Fahrgestellnummer	W1K2J5KB5PA118086
Erstzulassung	05.06.2023	Laufleistung (abgelesen)	123.394 km
HSN/TSN	2222 / ADU 00072	Kraftstoffart / Zylinder	Hybr.Benzin/E / 6
Fahrzeugart	PKW Limousine	Antriebsart	Allradantrieb
Schadstoffklasse	EURO6;WLTP;AP;PI/CI; M, N...	Getriebe / Anzahl Gänge	Automatik
Farbe	Smaragdgrün	Besichtigungszustand	ausreichend
Leistung / Hubraum	270 kW / 2.999 ccm	Nächste HU	06/2026
Wartungsheft / Nachweis	digitaler Nachweis / vollständig	Restlauf bis Service	324 Tag(e)
Letzte Wartung	09/2025 bei 98.877 km	Polsterart	Leder
Vorschaden	Keine Feststellbar	Polsterfarbe	Schwarz
Nachlackierung	Feststellbar	zul. Gesamtgewicht	2.560 kg
Dokumente	ZB I / II nicht vorhanden	Anzahl Halter	1
Schlüssel soll/ist	2/2	Anzahl Sitze / Türen	5 / 4
Vertragsnummer	17413011_1	Re-Import	Nein

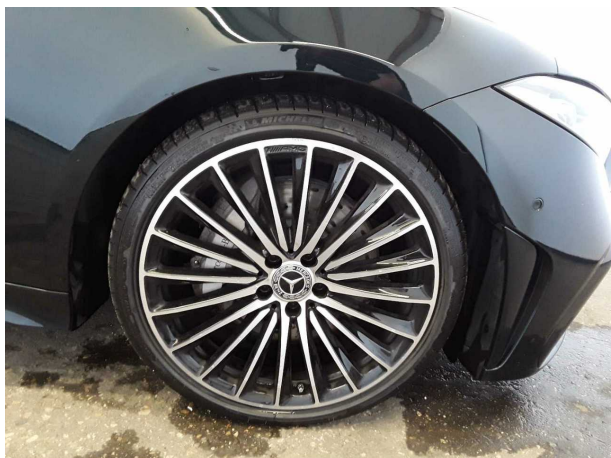
Abbildung 13: Montierte Bereifung

Achse	Reifengröße	Reifentyp	Hersteller	Profiltiefe	Verkehrstauglichkeit
1	245/35 R20 95Y	Sommerreifen auf Leichtmetall	Michelin	5mm / 5mm	i.O.
2	275/30 R20 97Y	Sommerreifen auf Leichtmetall	Michelin	7mm / 7mm	i.O.
