## Bewertungsgutachten

**M BU2091**

**W0V7H9EB3P4200496**

| Typ / Verkaufsbezeichnung | Crossland (X)(2017->) / Crossland (X) 1.2 Turbo Elegance (EURO 6e) |

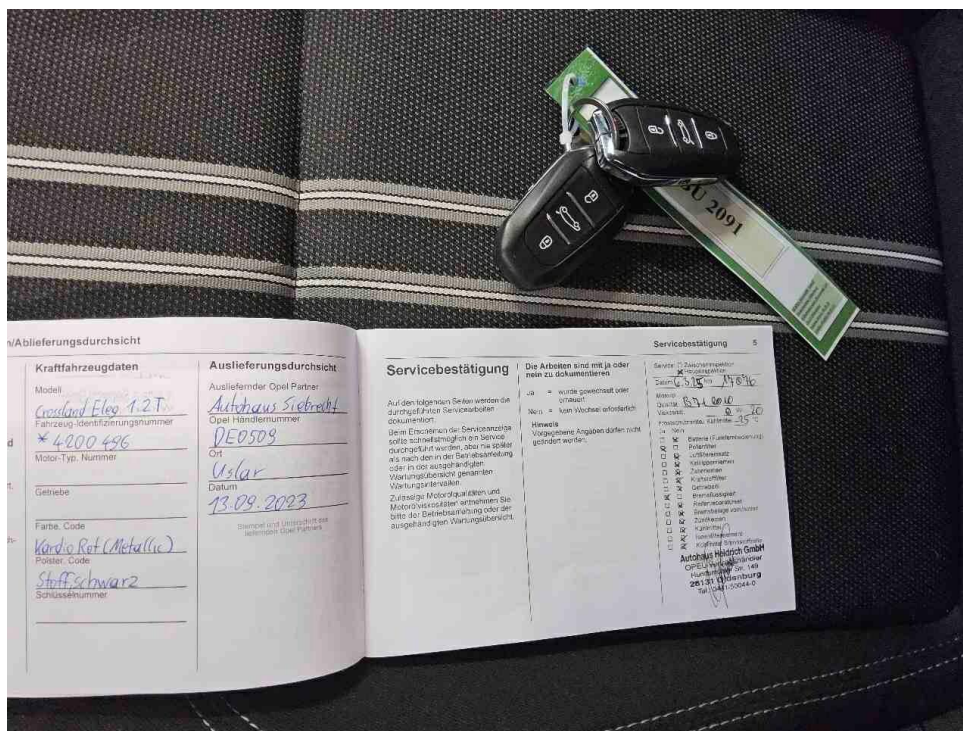
Bild 11 : Serviceheft letzter Eintrag, alle Fahrzeugschlüssel, Bordmappe

Abgesehen von den beschriebenen Schäden/Mängeln weist das Fahrzeug/Objekt einen, bezogen auf Alter und Nutzung, üblichen Gesamtzustand auf. Der Wartungsnachweis ist vollständig. Letzte Wartung erfolgte am 06.03.2025 bei Kilometerstand 17.076.
