Zustandsbericht

Fahrzeughalter	Allane SE
Ihr Auftrag vom	28.04.2026 durch Allane SE
Besichtigungsort	41460 Neuss, Hammfelddamm 6
Besichtigungsdatum	06.05.2026
Referenznummern	0031176227 - 0038695076

Kennzeichen	M-C 5496	Fzg.-Ident.-Nummer	VF1FL000X67438217
Fabrikat	Renault	1. Zulassung	23.08.2021
Typ	Trafic L1H1 dCi 120 2,8t Komfort	Fahrzeugart	Transporter
Getriebe / Gänge	Manuell / 6	Farbe	Arktis Weiß - Uni
Laufleistung abgelesen	91.548 km	Sitzplätze	3
Achsen / angetrieben	2 / 1	Aufbau	Kasten, 5 Tüer
Anzahl Besitzer	1	nächste HU	11/2027
Motorart	Reihenmotor / Diesel	Hubraum / Nennleistung	1.997 ccm / 88 KW

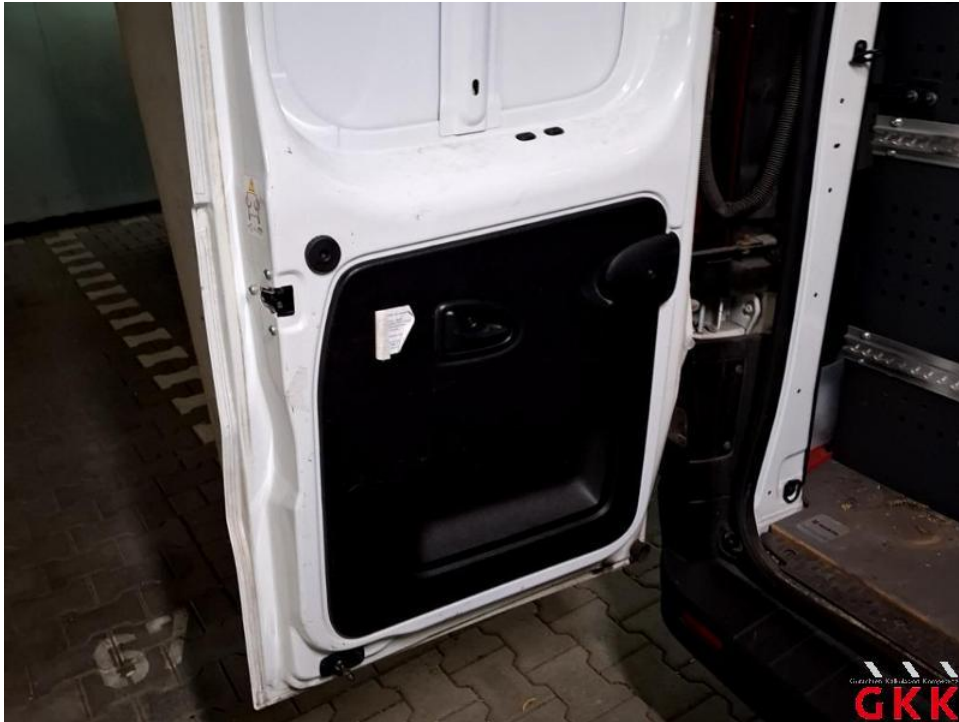
Hecktür links innen, verkratzt (Bild 53, Bild 54, Bild 55)

Bild 53. Hecktür links, innen, verkratzt, Smartrepair

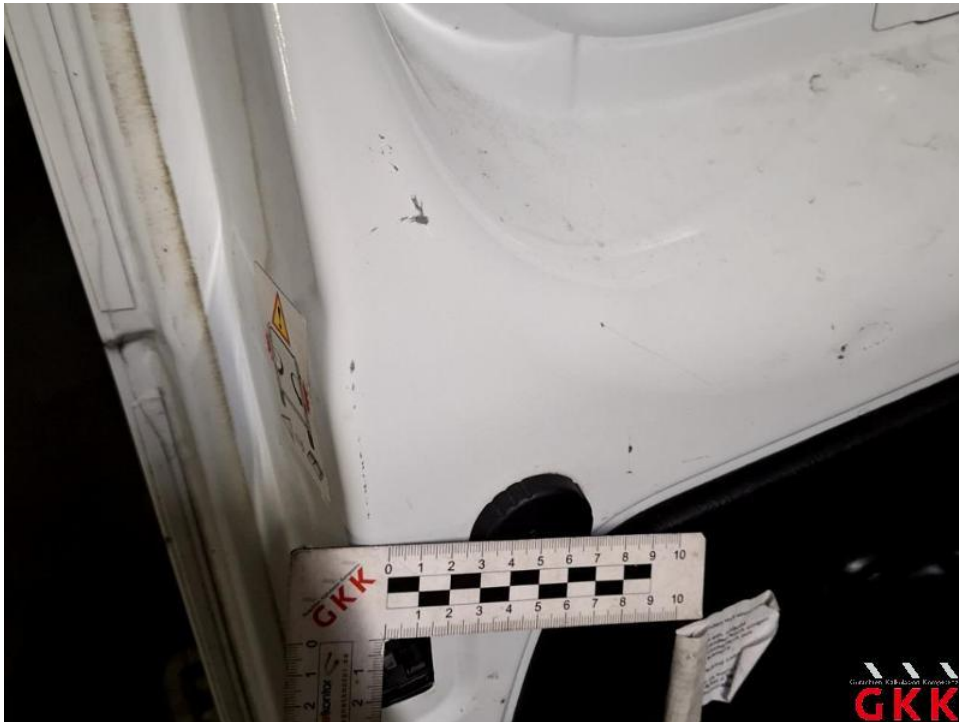
Bild 54. Hecktür links, innen, verkratzt, Smartrepair

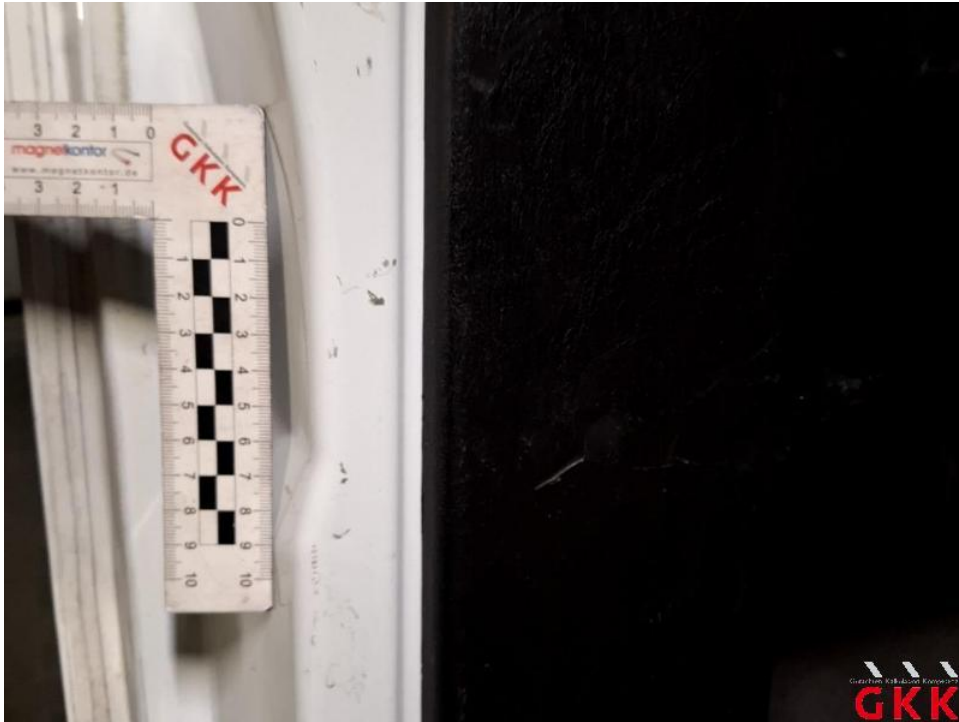
Bild 55. Hecktür links, innen, verkratzt, Smartrepair

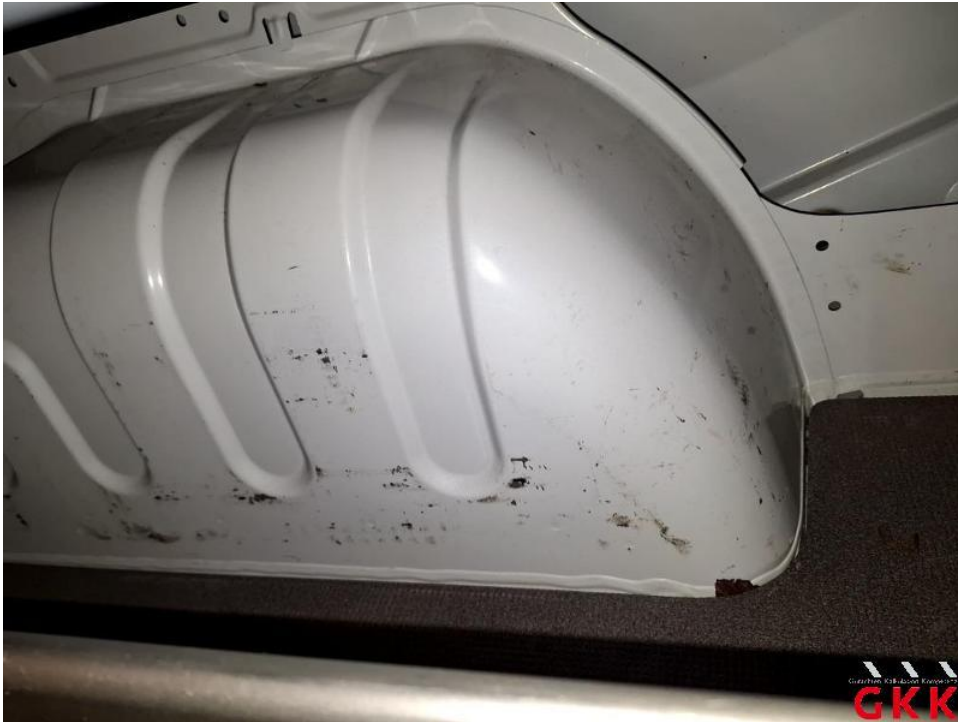
Radhaus hinten rechts, verkratzt (Bild 61, Bild 62)

Bild 61. Radhaus hinten rechts, verkratzt, lackieren

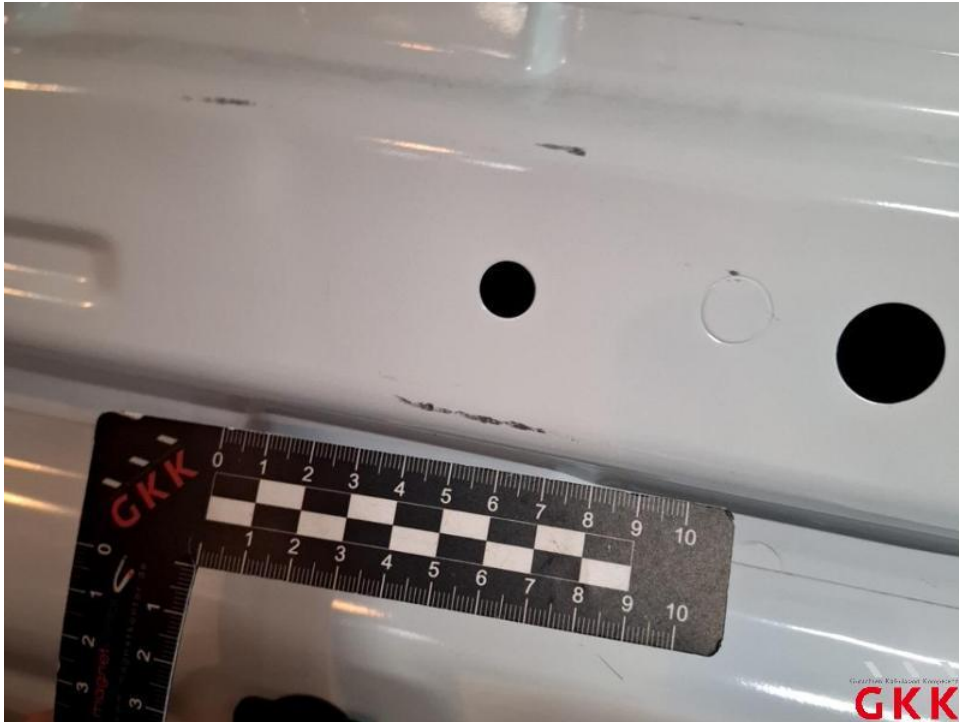
Trennwand, verkratzt (Bild 74, Bild 75, Bild 76)

Bild 75. Trennwand, verkratzt, Smartrepair
