Fahrzeugbeschreibung

Fahrzeug: MERCEDES GLE GLE 350 e 4MATIC Sports Utility Vehicle 5-türig 1991 ccm 333 PS / 245 KW Elektrisch Automatik

Zustandsbericht

Inspection date: 17 Apr 2026
Protocol number: 45335019

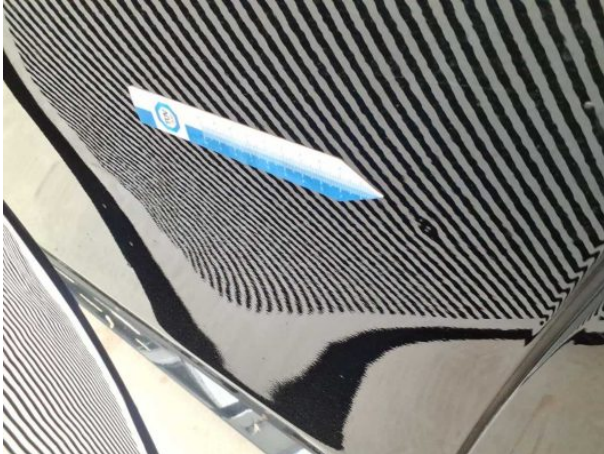
Beschädigung #4: Tür vorn links: Tür - Delle(n) - sanft instandsetzen

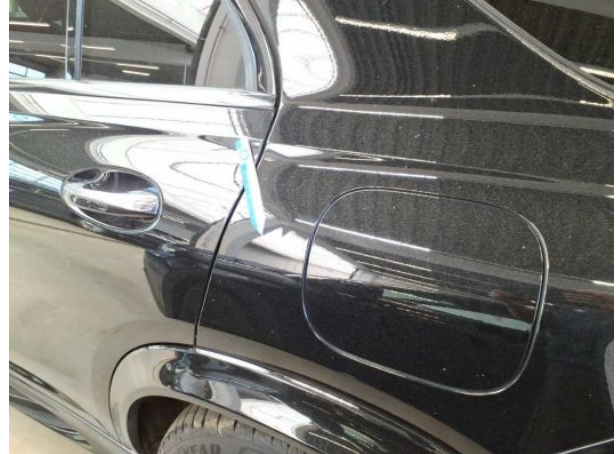
Beschädigung #5: Seitenwand links: Seitenwand - Delle(n) - sanft instandsetzen

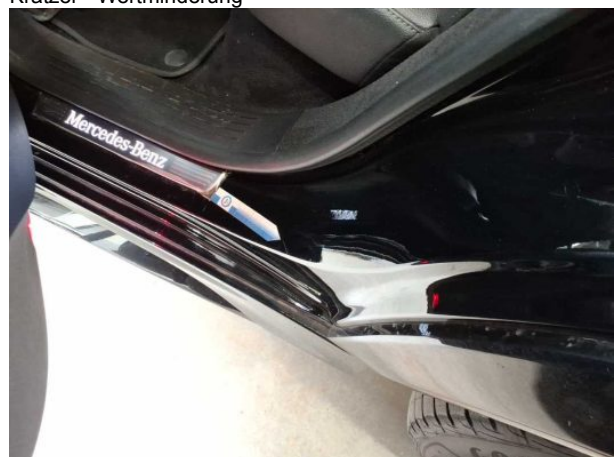
Beschädigung #7: Seitenwand links: Einstieg - Kratzer - Sm... Repair

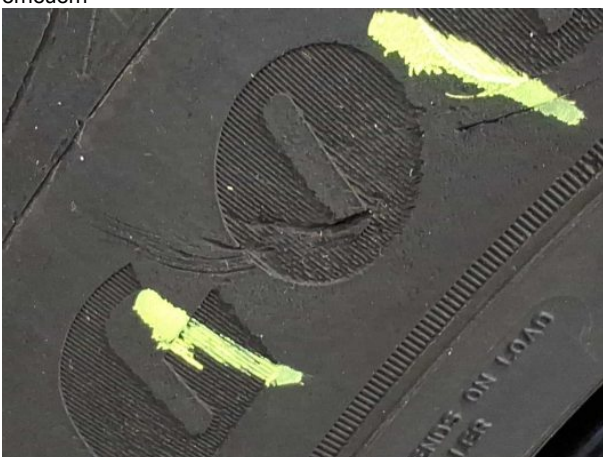
Damage #13: 2nd wheel set: 1 tyre - Broken / torn - Replace

Beschädigung #13: 2.Radsatz: 1 Reifen - gebrochen / gerissen - erneuern

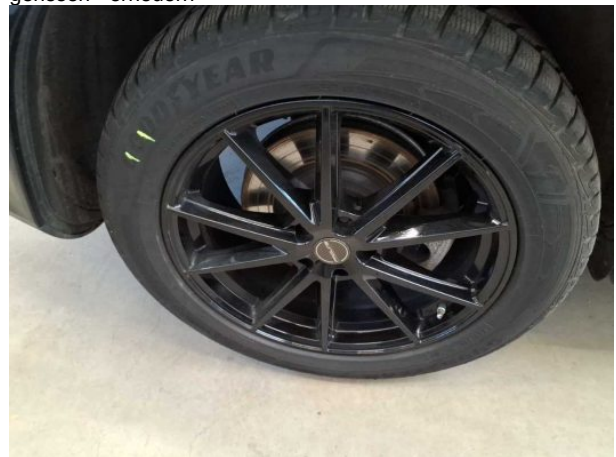
Beschädigung #13: 2.Radsatz: 1 Reifen - gebrochen /
gerissen - erneuern

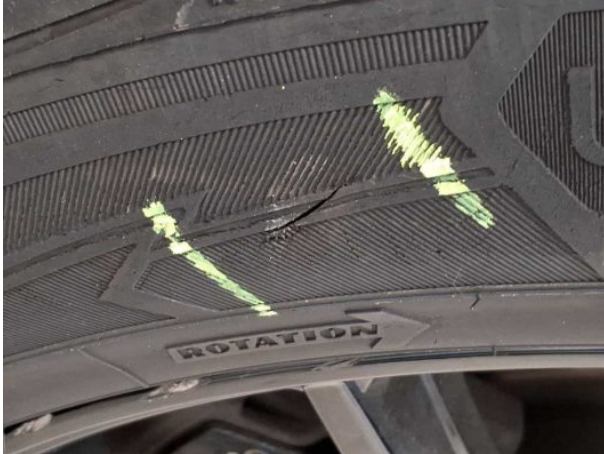
Damage #15: Wheel / tyres: Tyre - front right side - Broken / torn - Replace

Beschädigung #15: Rad/Reifen: Reifen vorn rechts -
gebrochen / gerissen - erneuern
